AKAI GX-6100

故障内容 動作しない

修理内容 メカブロック分解清掃、ゴムの交換、カウンターゴム交換、RECレベルトリマー調整、テープ走行系のクリーニング、RCAジャックのはんだ修正

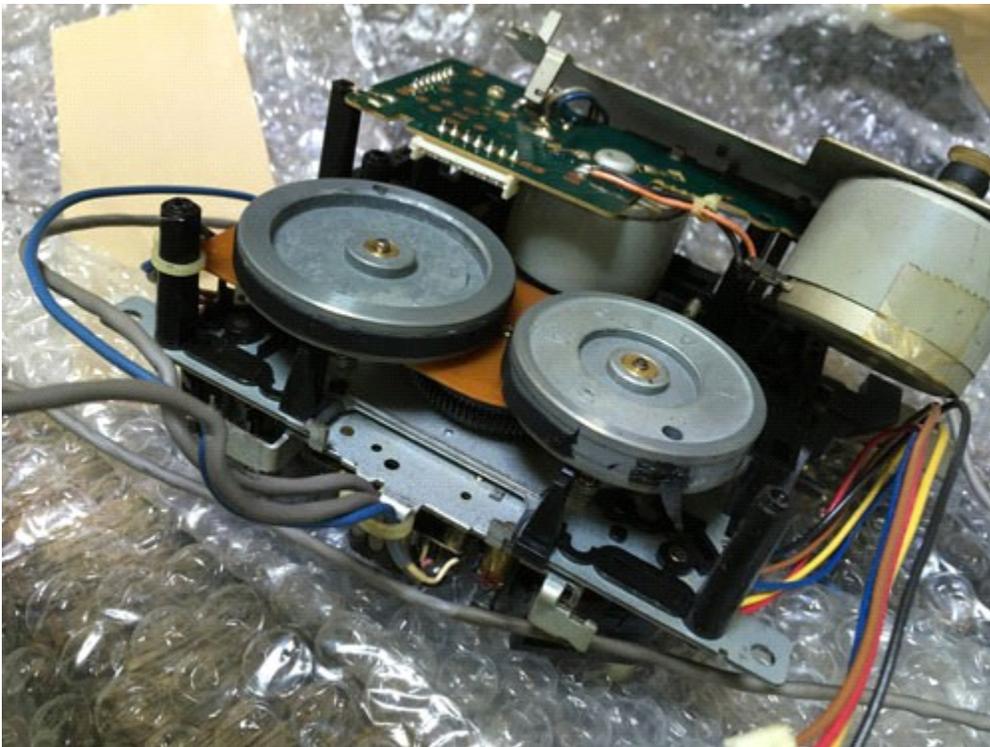
メインホイールにゴムが溶着しています。

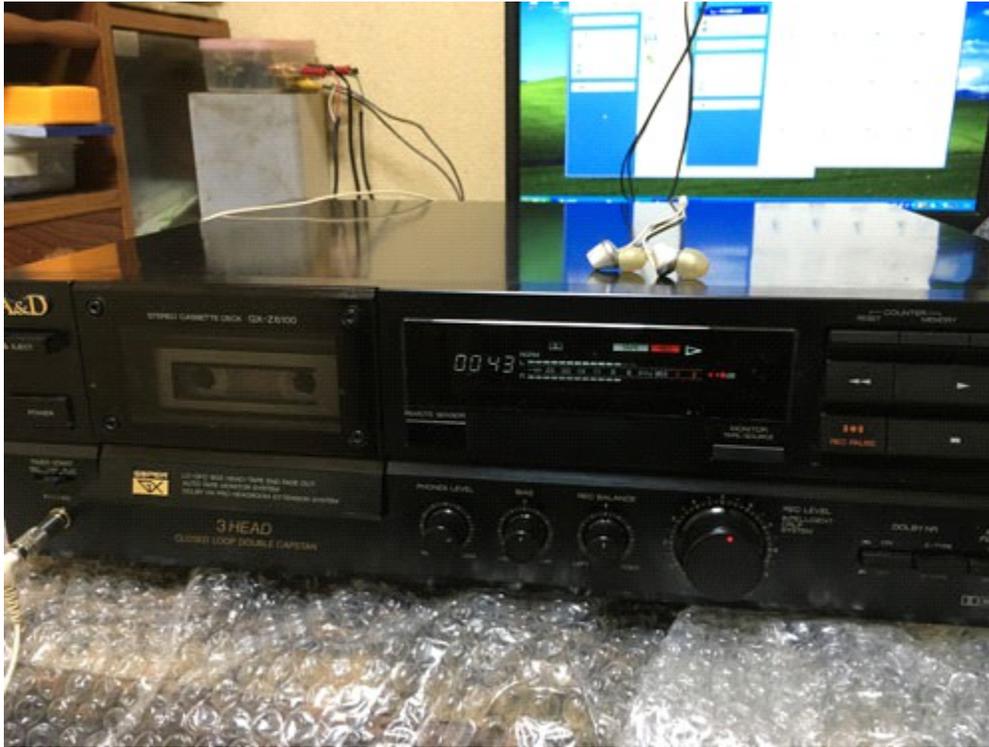
録音確認中
