## マッキントッシュ C40

故障内容 ラウドネスのガリ、バランスのガリ、スピーカー出力切り替えボタンの接触不良

修理内容 ラウドネス・バランスVRの接点改善（特殊部品なので交換不可）スピーカー切替と電源ボタンの交換（タクトスイッチ）

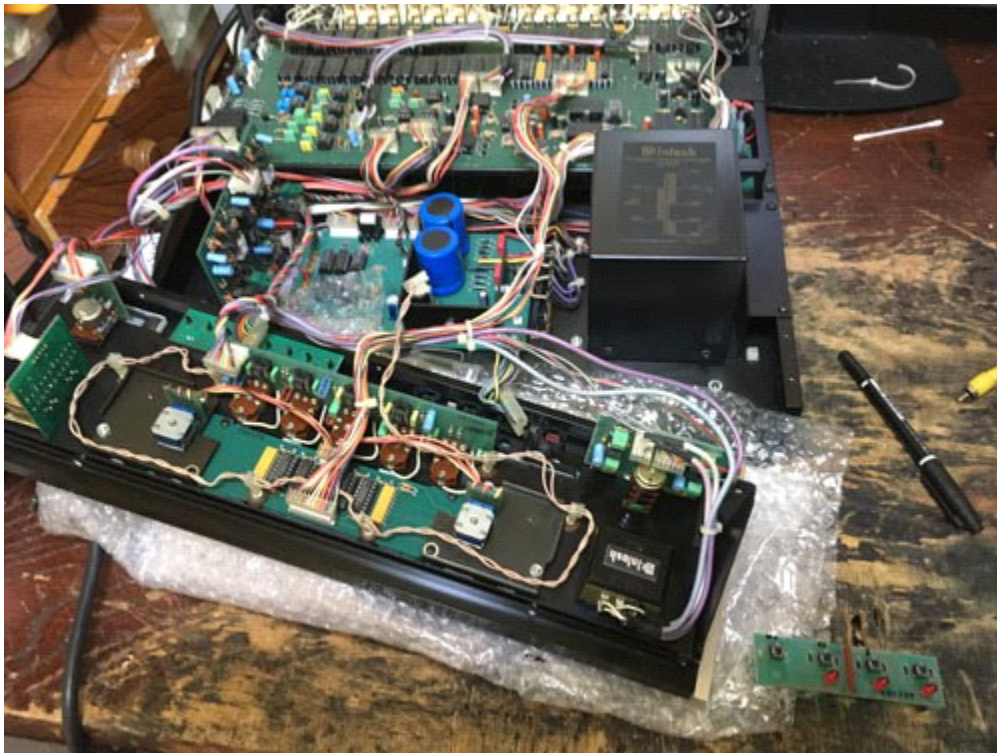
作業で必要な状態へ分解

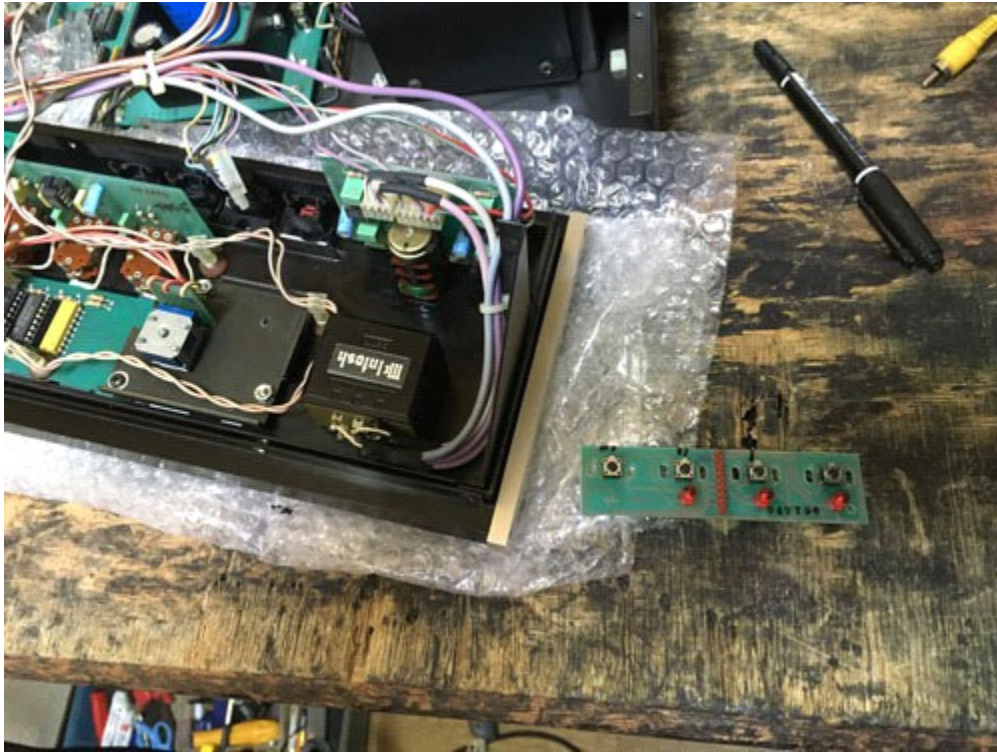
VRの接点とタクトスイッチの交換をする

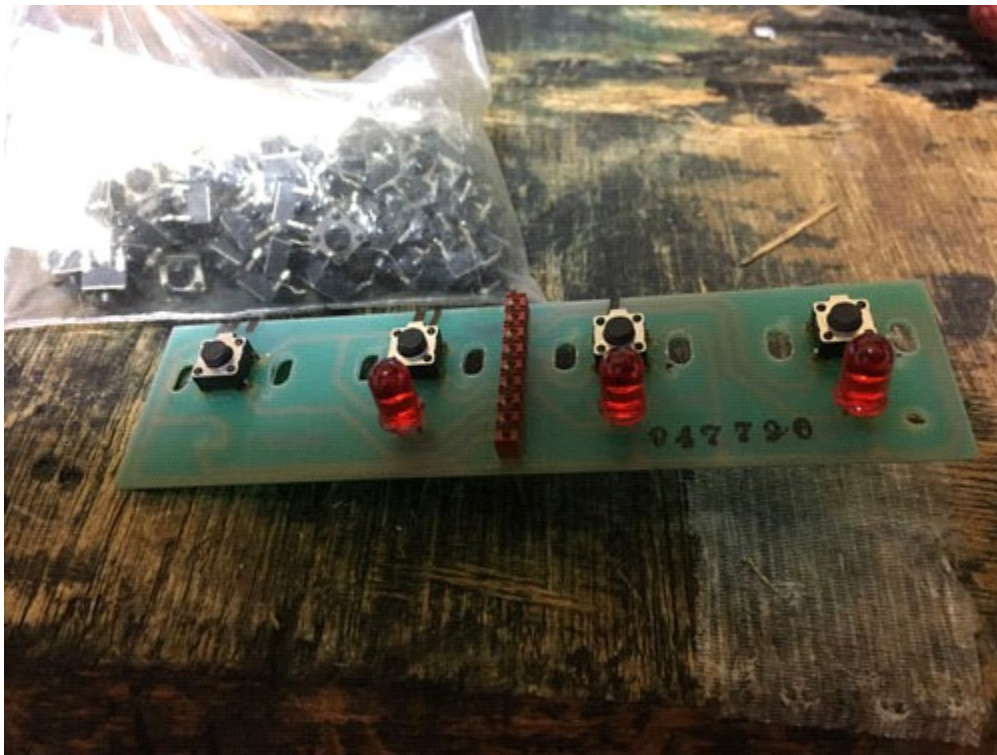
電源とスピーカースイッチ部分を交換

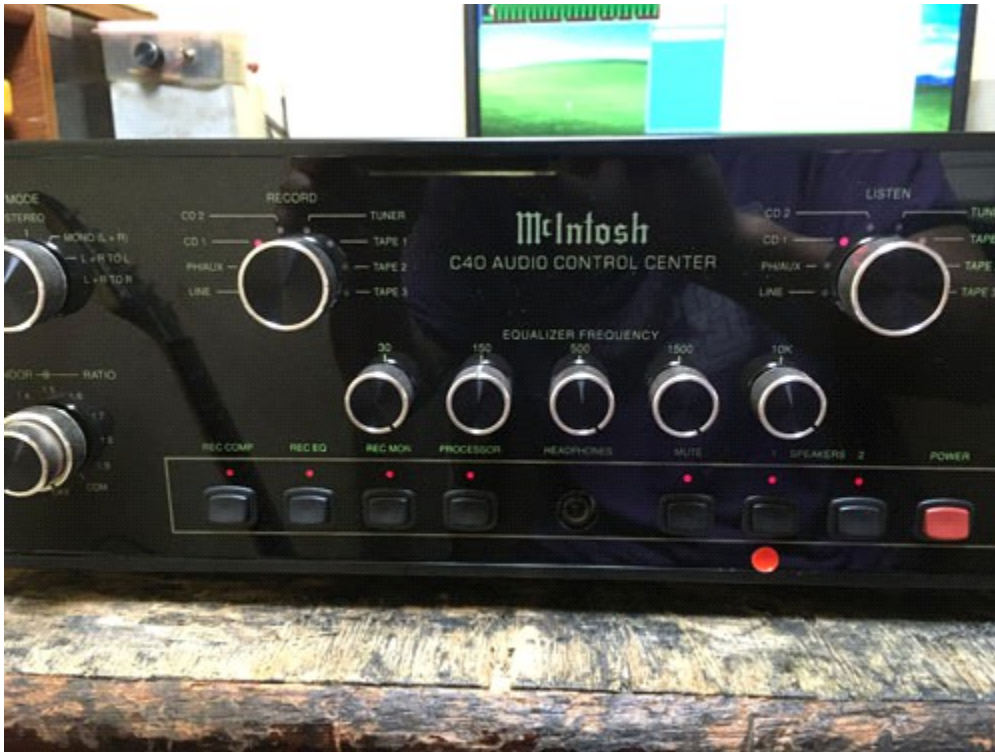
動作確認
