AKAI GX-600D

故障内容 ライン入力の音が小さい 指摘に無い症状>録音時に片側の音が出ない

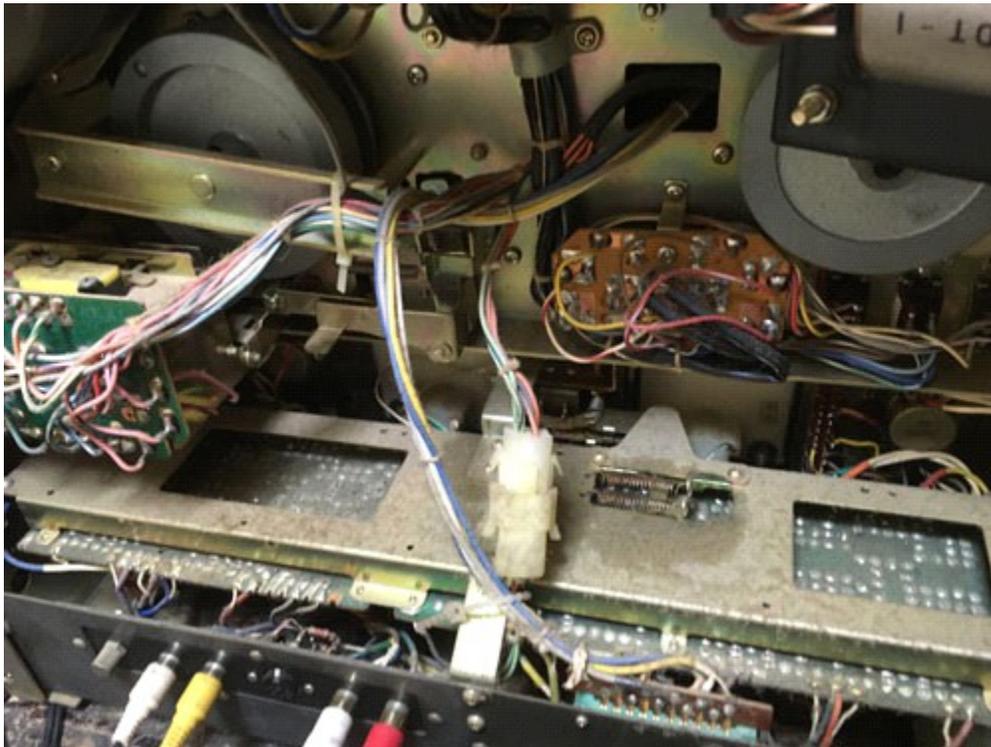
作業前、内部の汚れあり
