MCCORMACK TLC-1

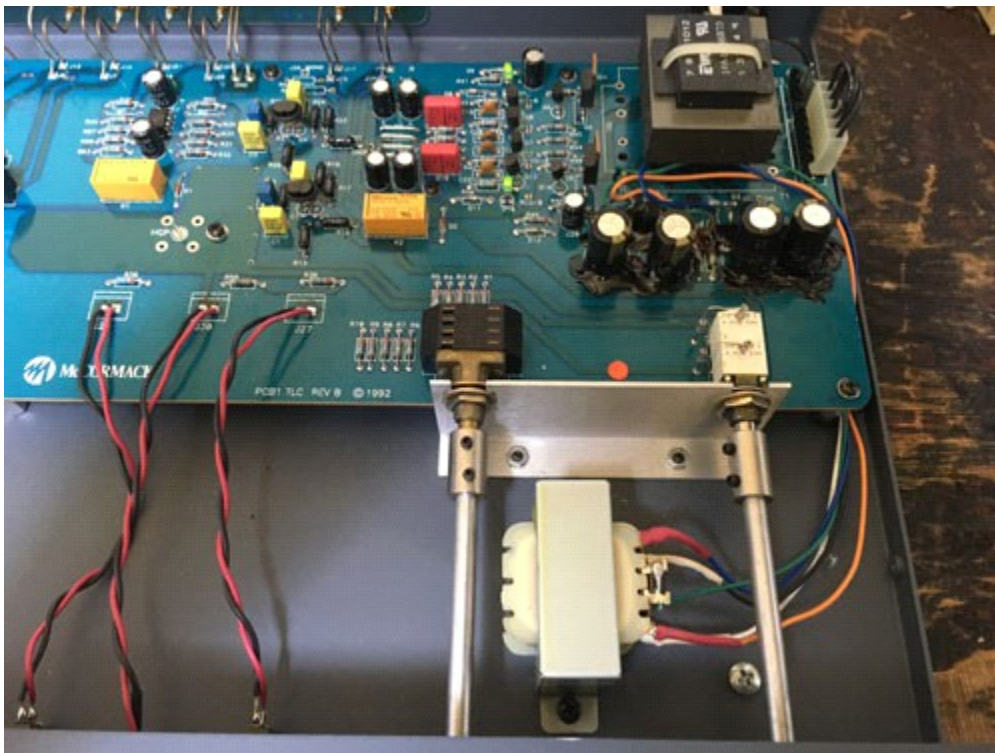
故障内容 電源が入らない

純正のトランスは基板上の両面スルーホールのため取り外しが出来ないので

そのまま、配線により対応（基板上のトランスは飾り）

修理内容 電源トランス新設（トランスの異常発熱のため）
