BOSE 4702II

故障内容 ボリュームにガリ、スピーカー端子の曲がり・陥没 指摘の無かった不具合はトーンにガリ、ミュートスイッチ切替時に出音が不安定になる、BOSEの光る部分の電球切れ

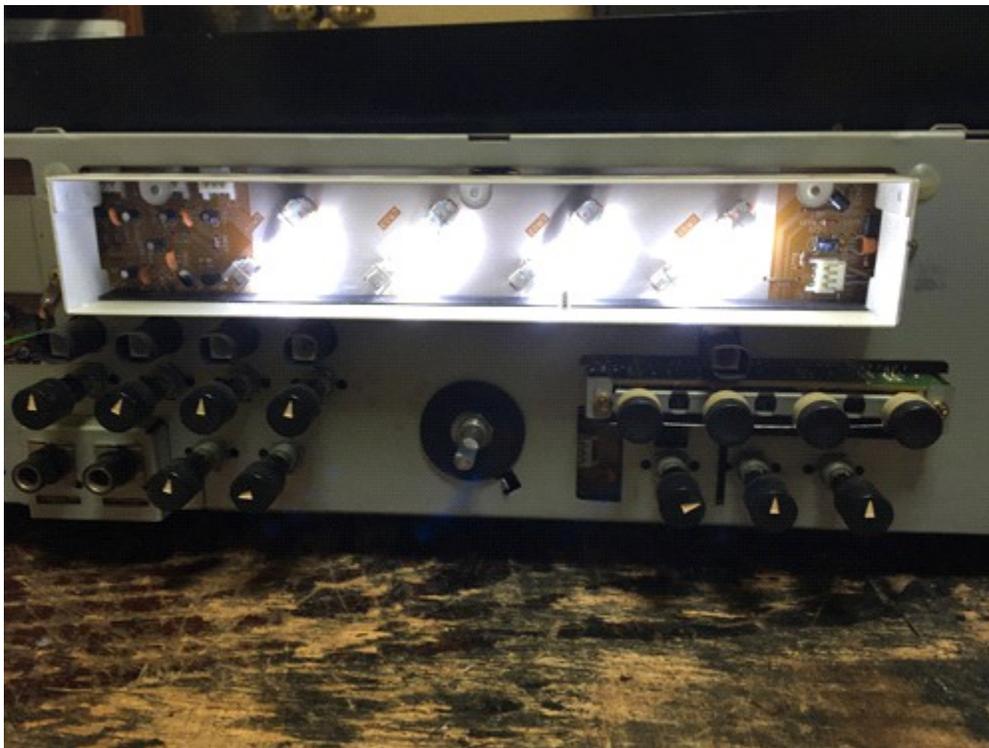
電源ランプの交換、スイッチ類の接点改善をする。

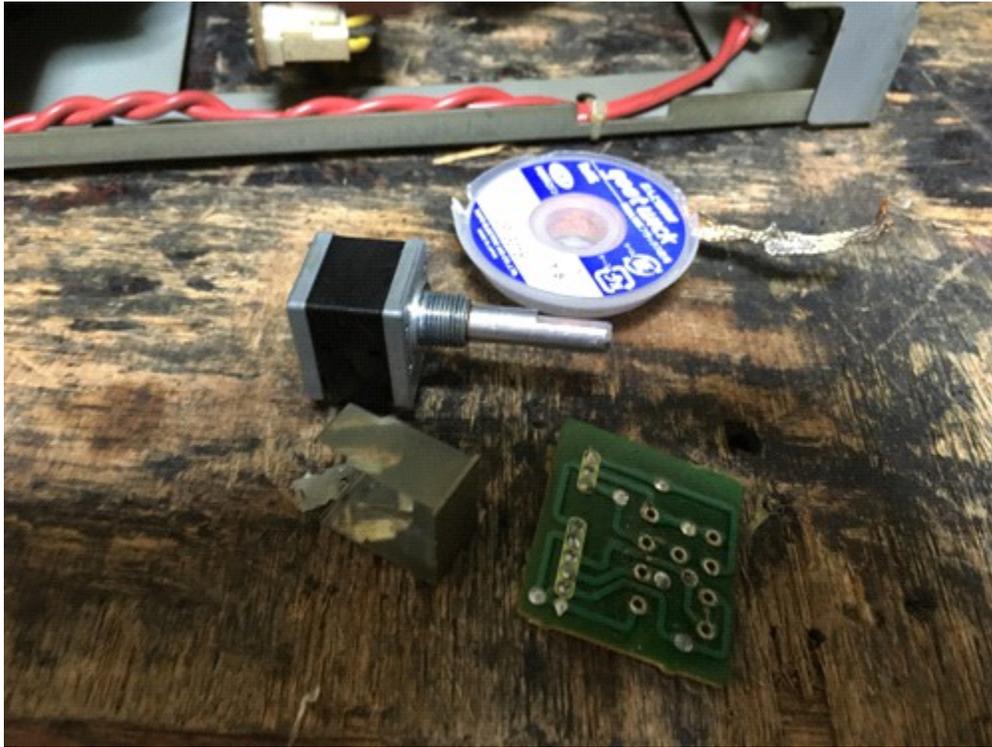
メインVRの分解清掃

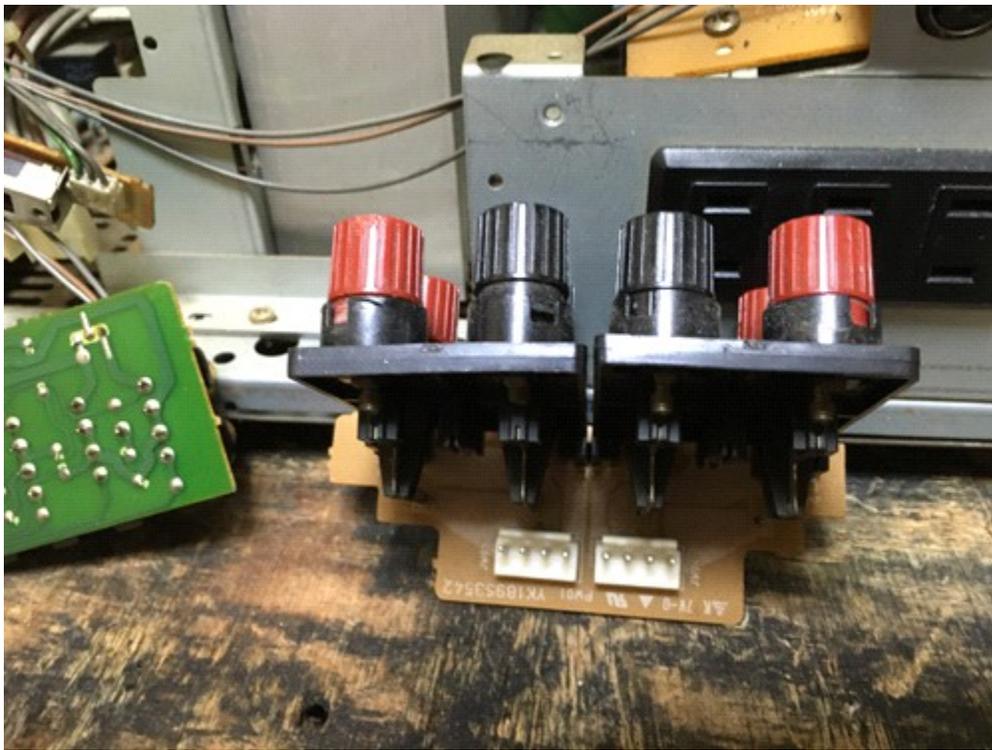
スピーカー端子の曲がり修正

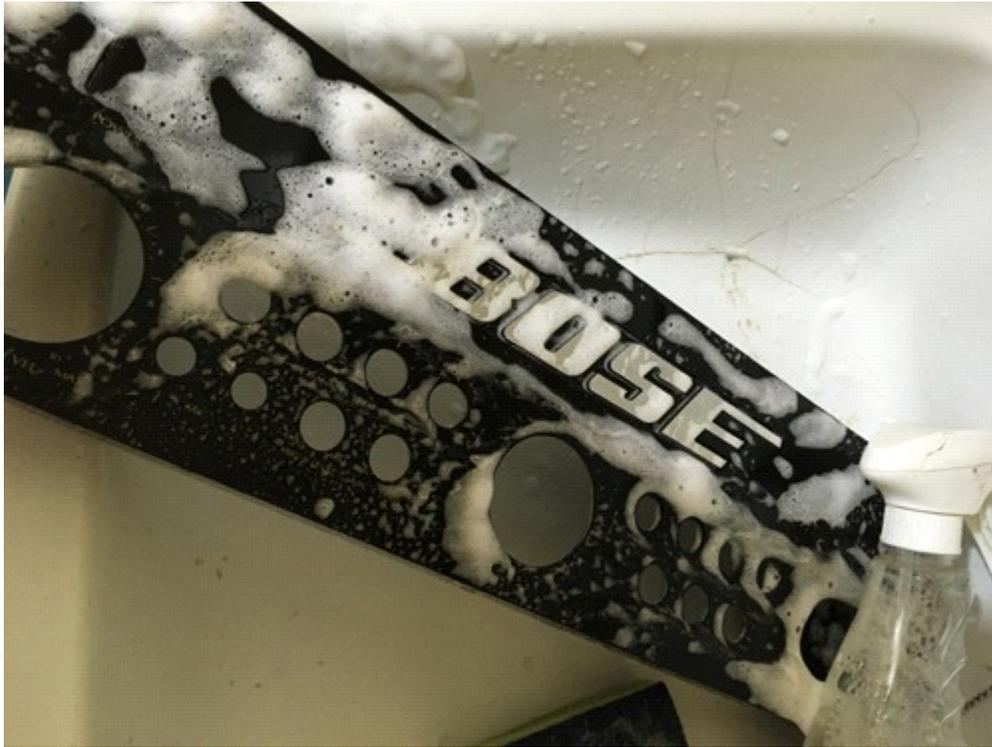
パネルの洗浄

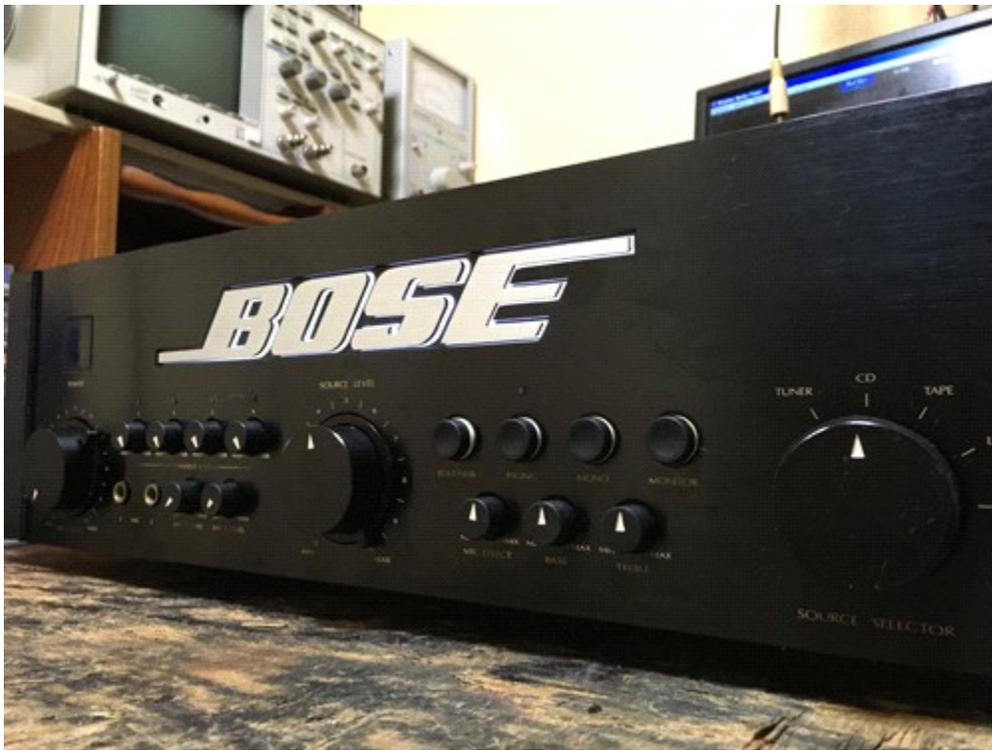
動作確認
