KENWOOD K270

故障内容 CD読み込まない、小音量時の片側の音が出なくなる他、異常のある所を点検して欲しい。

修理内容 もう一台の持ち込み品よりCDブロック、DACユニットの交換、メインボードのメモリーバックアップ用コンデンサーの交換、CDメカ部分のゴムベルト新品に交換、スピーカーリレーの接点清掃。

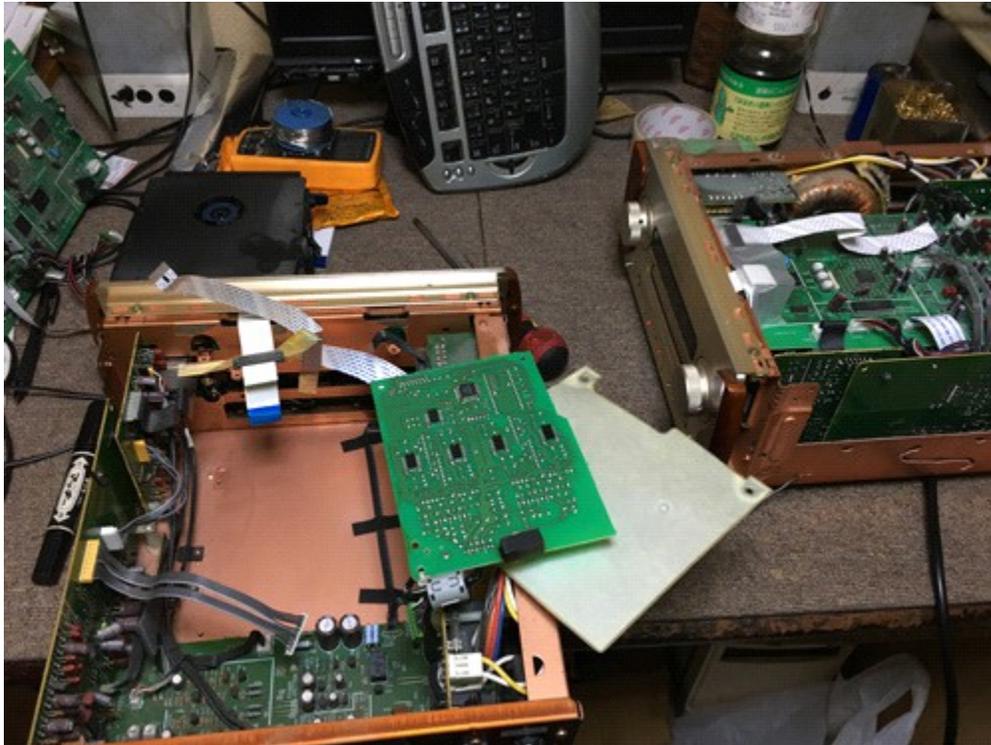
部品入れ替えのため双方を分解

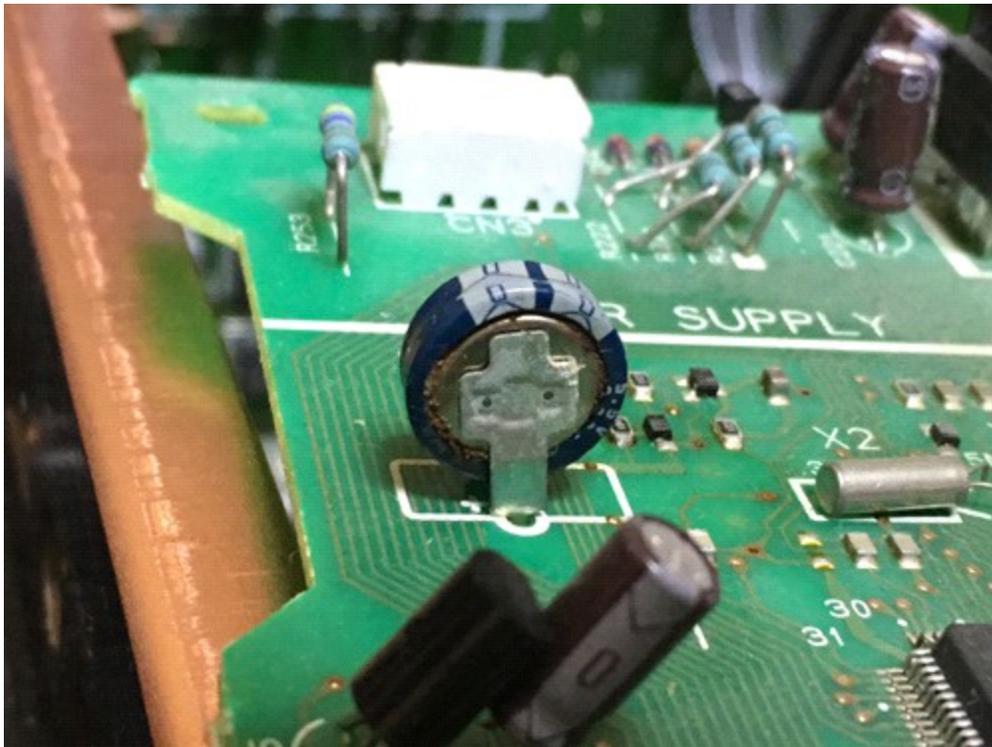
液漏れ寸前のメモリー用コンデンサーを新品に交換する

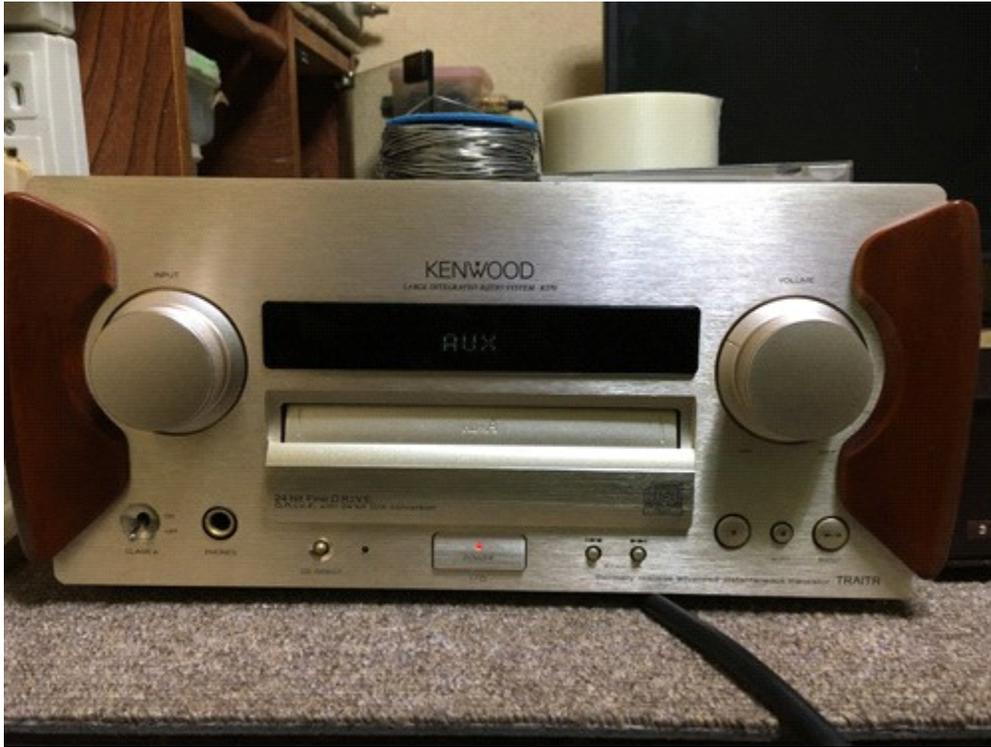
出音テスト
