YAMAHA B-4

故障内容 音量不安定（特に小音時に発生）

修理内容 スピーカーリレーの分解清掃、スピーカーリレー基盤の改造箇所の復元、BI AS調整、DC調整（左右）動作確認

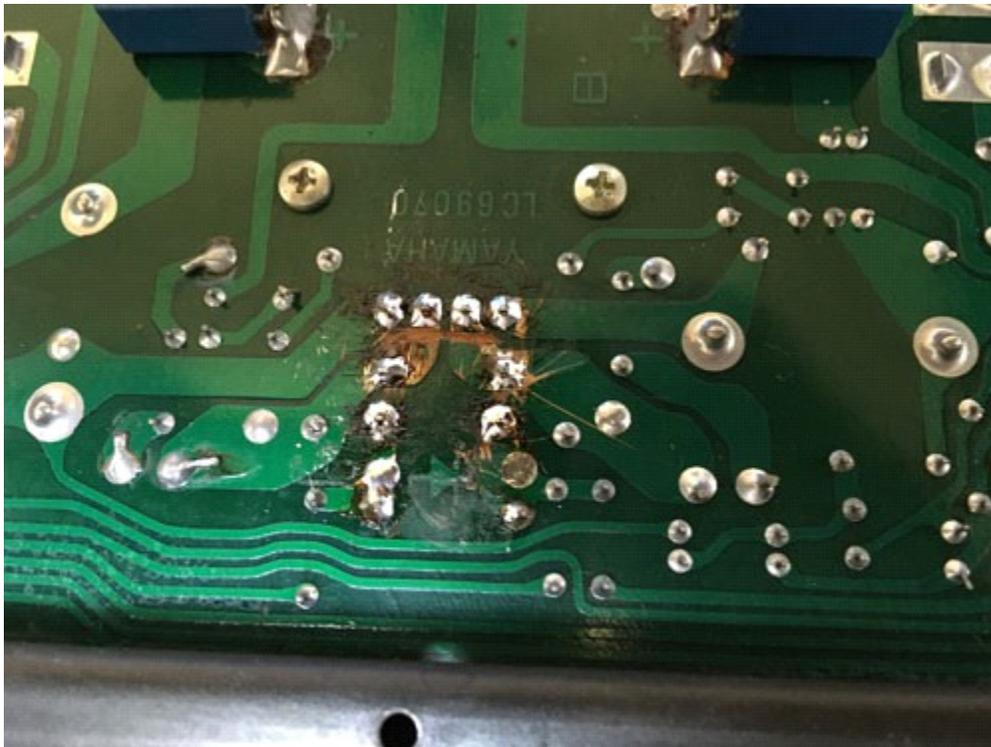
スピーカーリレー基盤の改造箇所（パターンの削った跡）
