TEAC A2070

故障内容 再生出来ない（動かない）

修理内容 メカ可動部に無理が掛かってしまい外れてしまっている場所を元に戻す、ゴムベルトの交換（代替品）、RECイコライザー回路修理（片側出音しない）

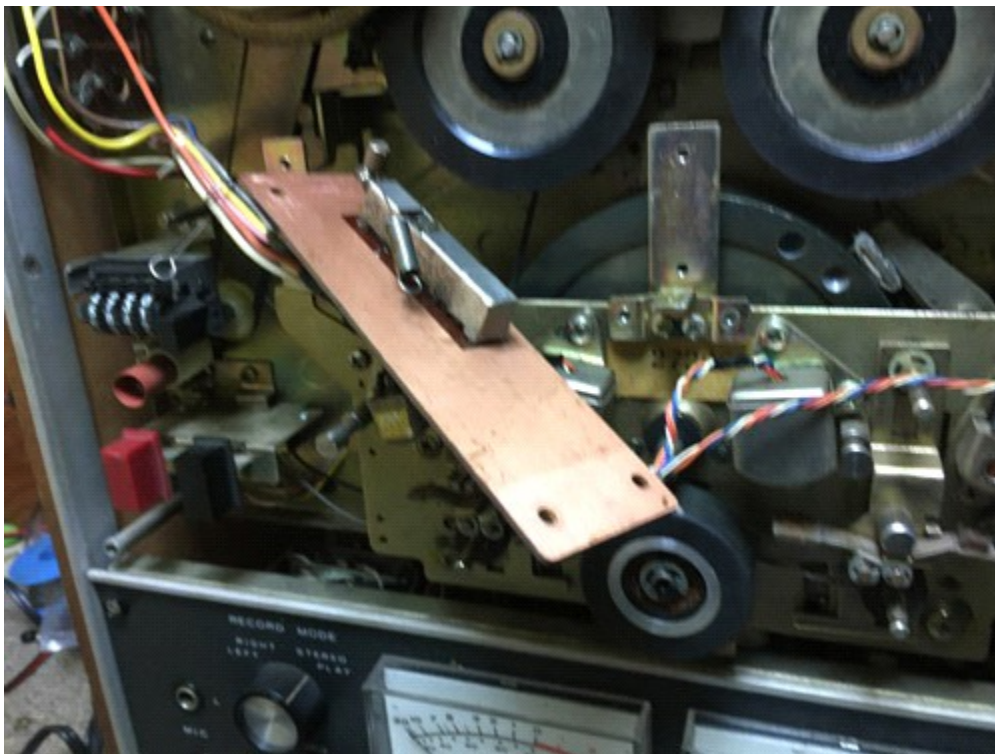
メカブロック分解し、無理が掛かって曲がった部分の修理、ベルトの交換をする

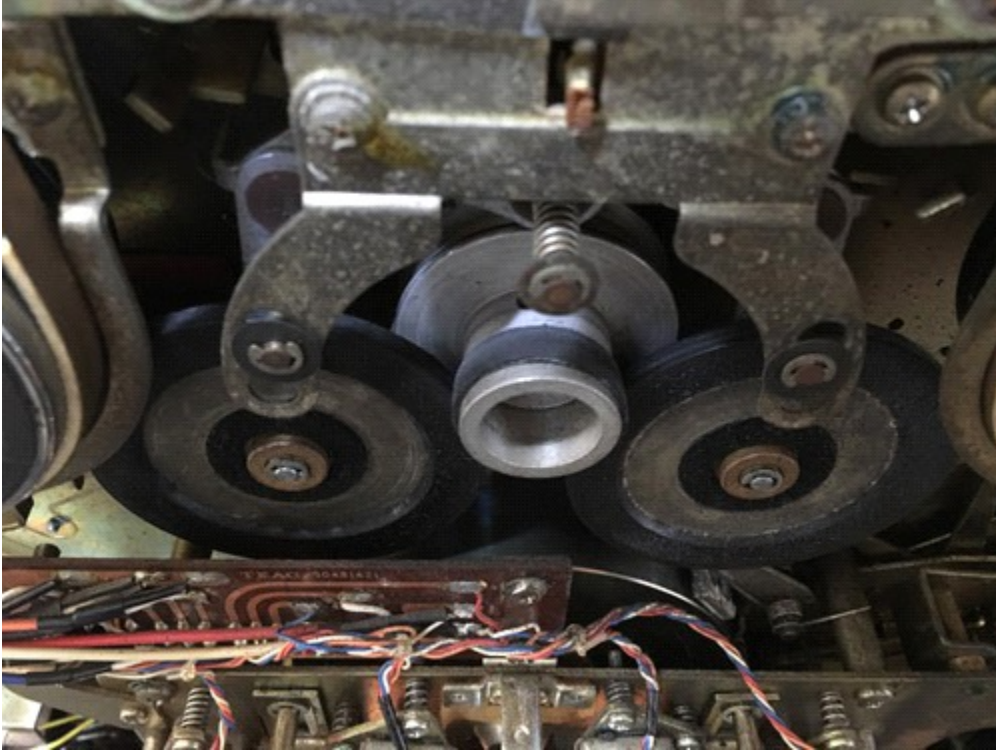
アイドラーのトルク不足改善のためゴムを巻く（早送り. 巻き戻し時）

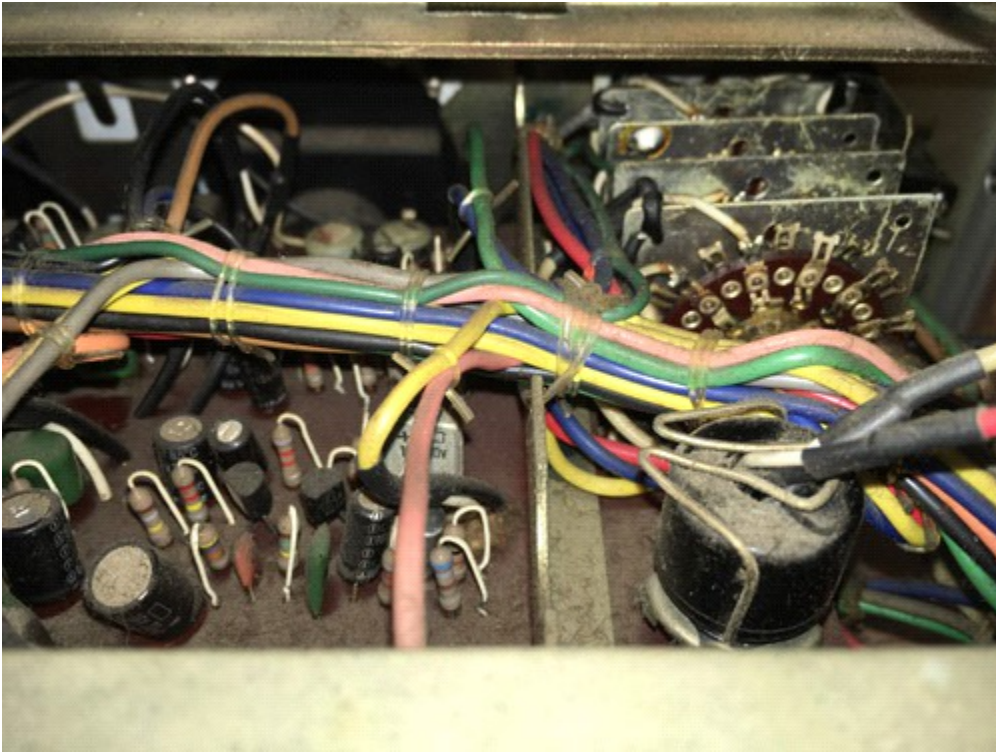
セレクタースイッチの接点清掃やREC基盤の修理をする（調整など）

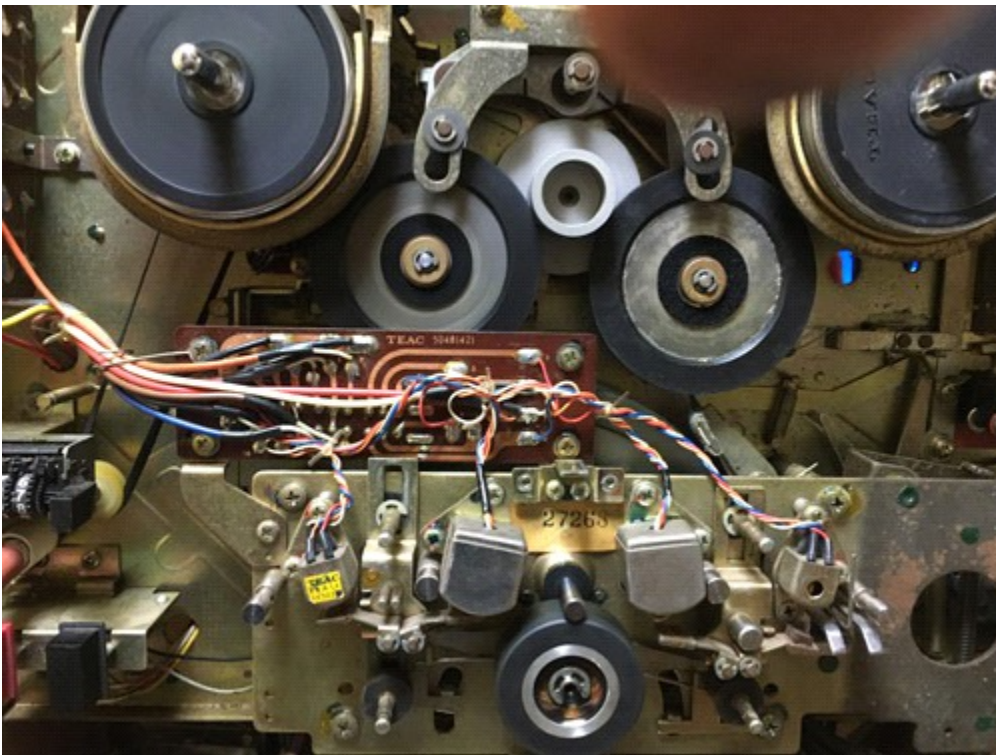
各調整中（ブレーキやメカ部分）

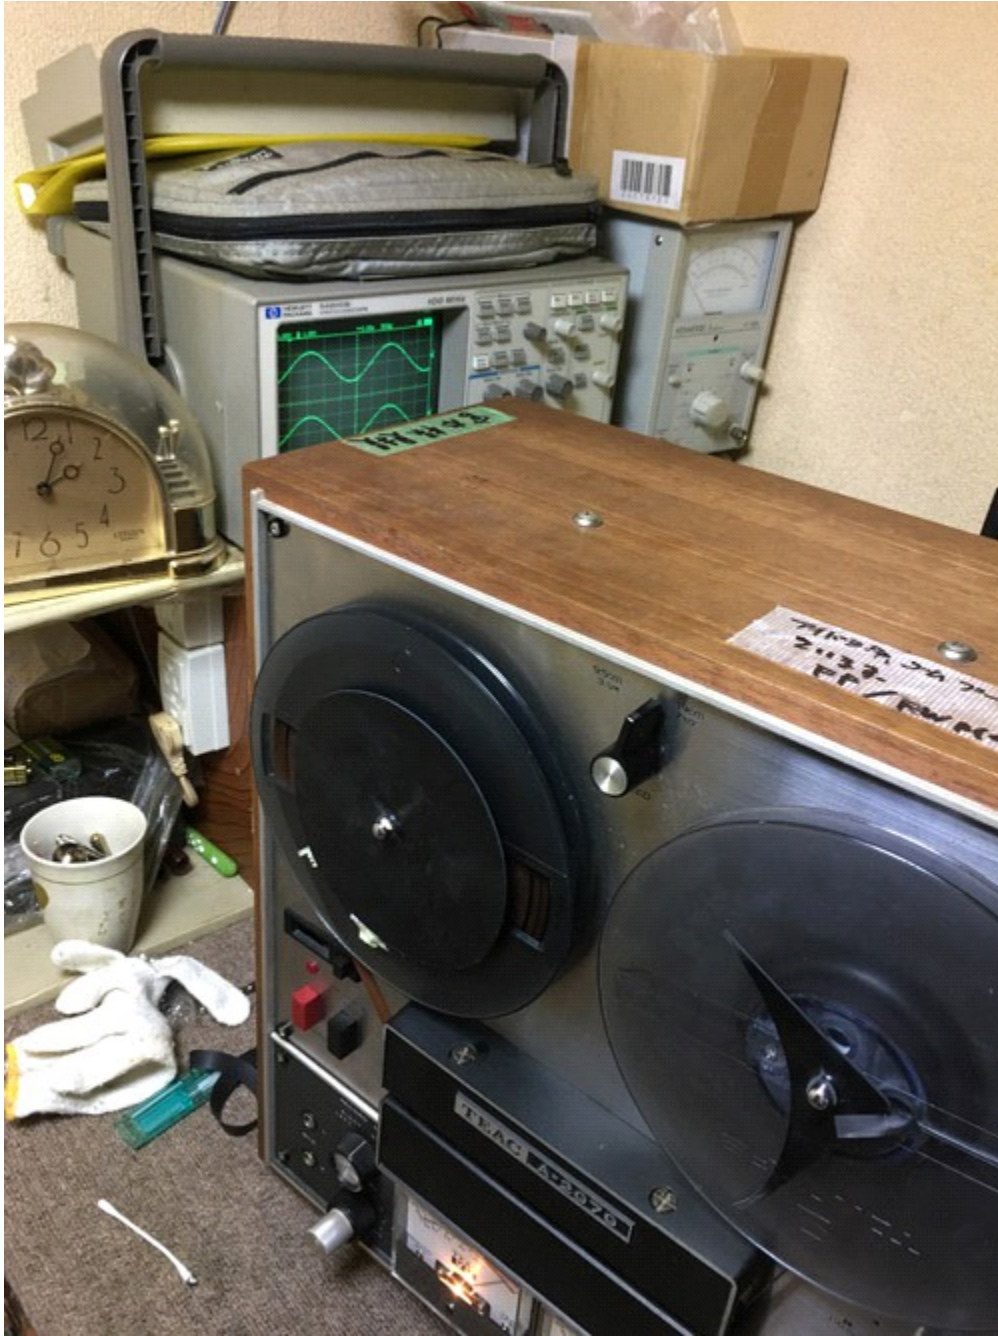
再生PB、録音レベル、BIASなどの調整をする（クランプ欠品のためゴムで仮）

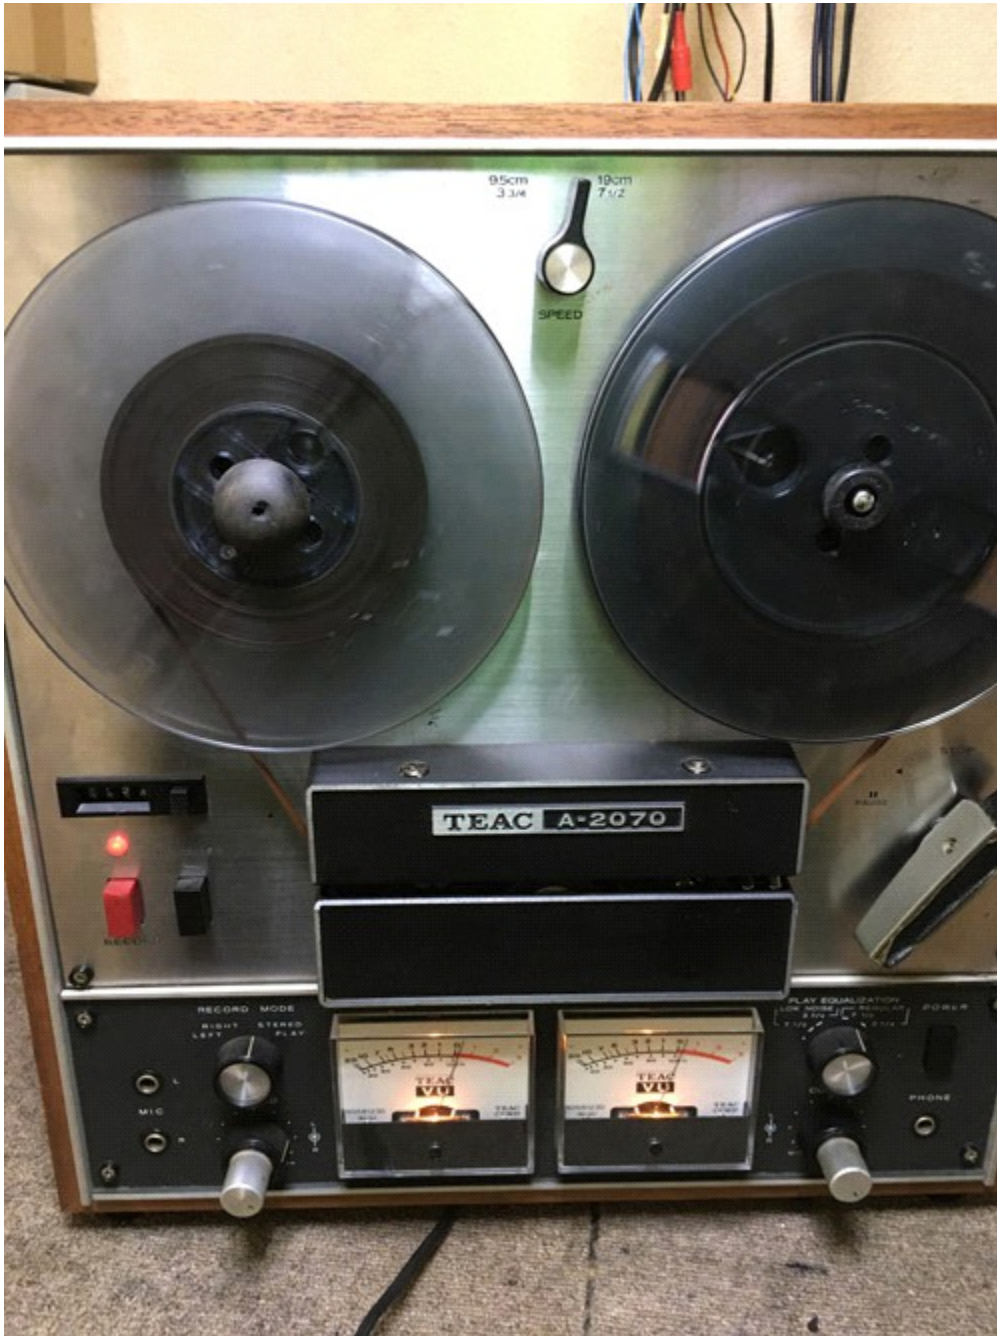
録音し再生を確認。
