LUXMAN 38FD

故障内容 出音しない

修理内容 BIAS回路修理、劣化コンデンサーの交換、BIAS調整、各セレクターの接点改善、埃や真空管の清掃、動作確認

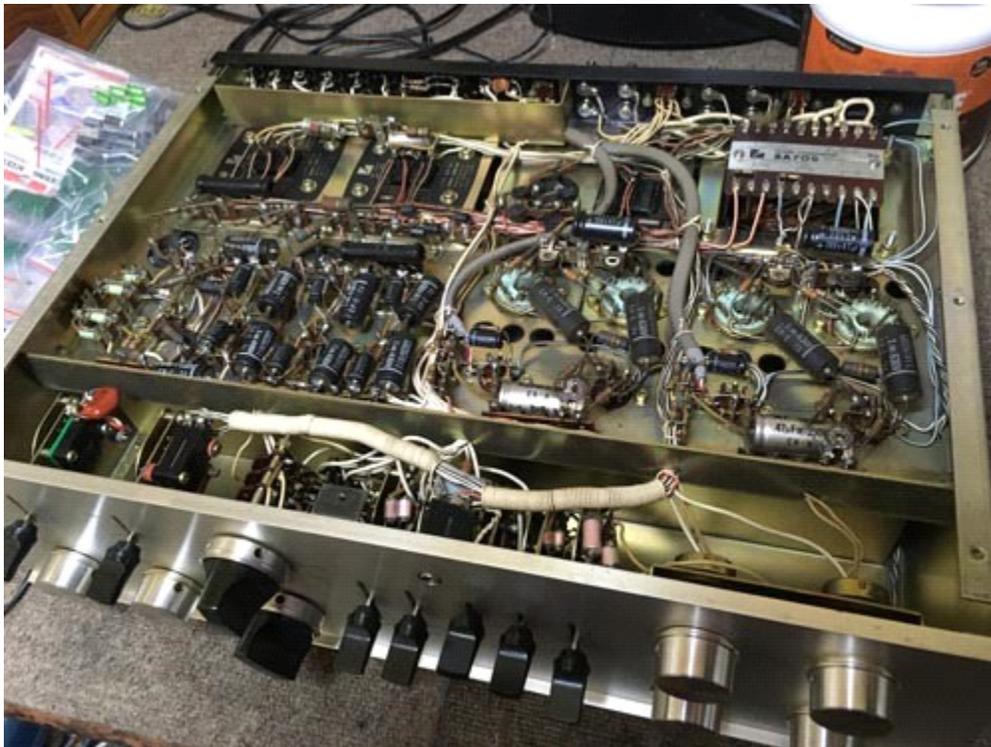
BIAS回路の視認状態で損傷を確認。

劣化部品の交換をしてBIAS調整を済ませる。

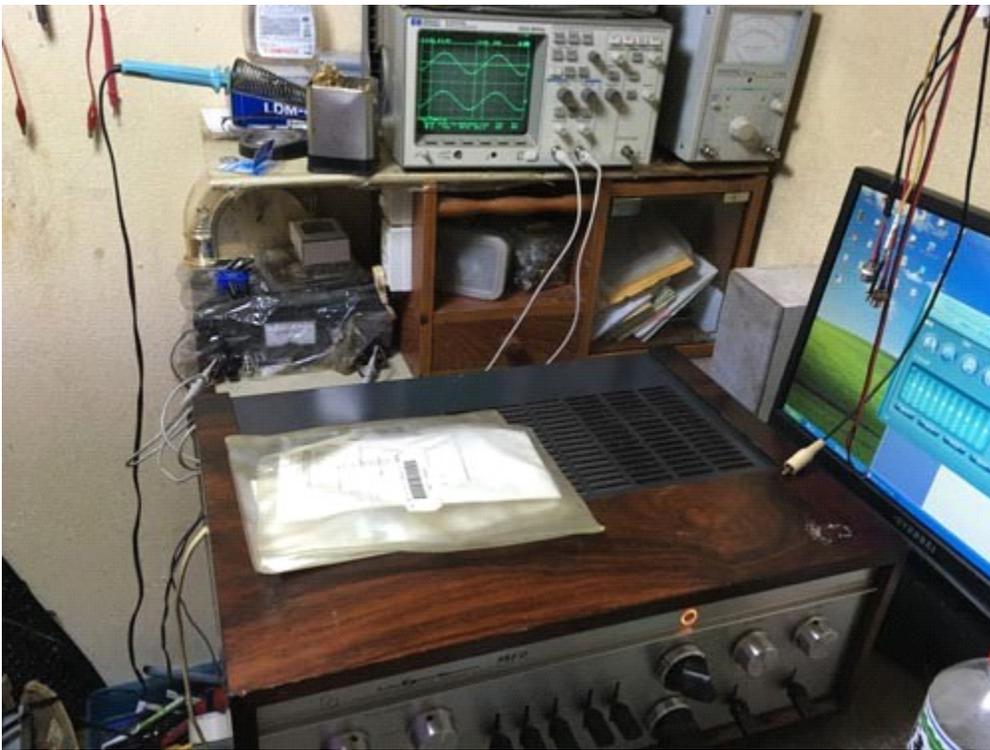
出力テスト 30W+30W 1KHz 8Ω

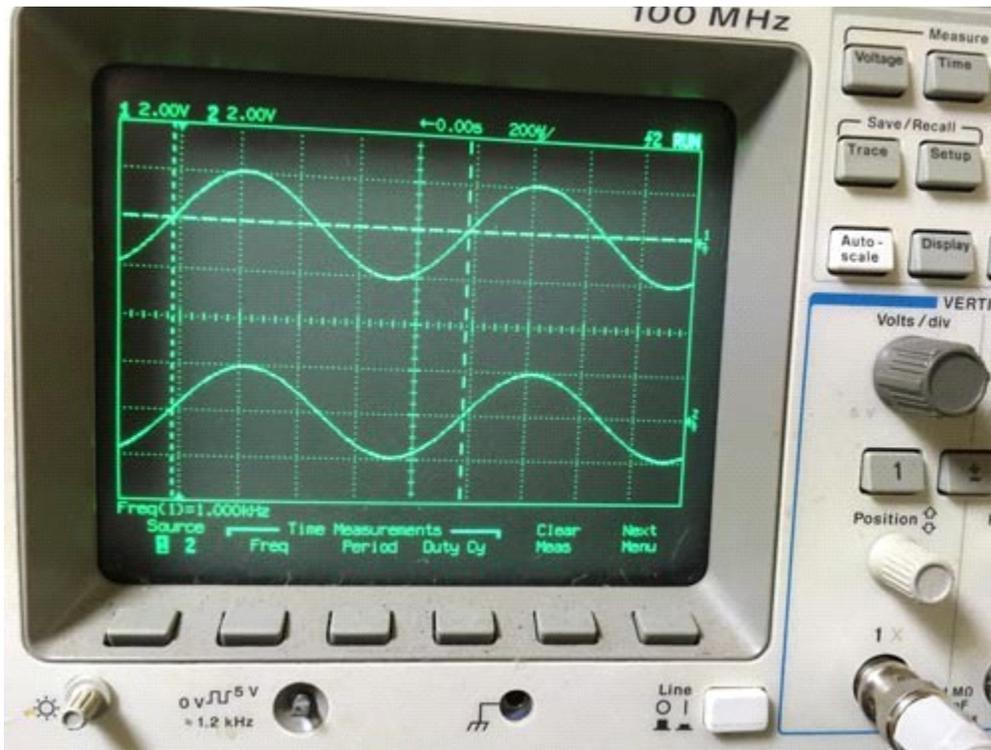
左右とも波形に異常なし
