WADIA8 トランスポート

故障内容 CD出し入れ不能

修理内容 スピンドルモーターリフトアップ部分のゴム溶断箇所の清掃と交換

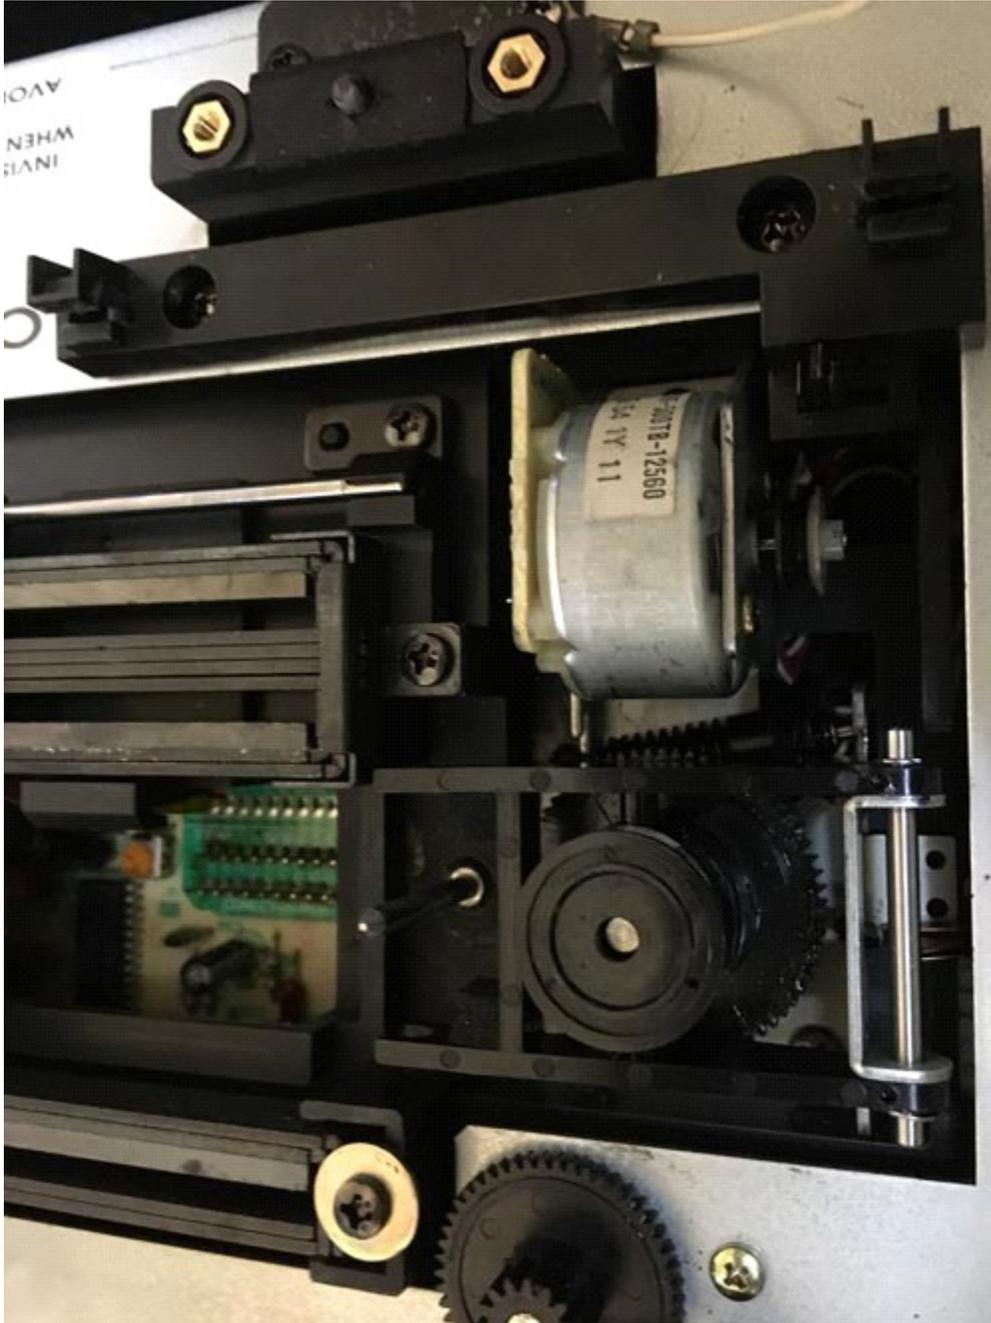
CDピックアップリフト部分のゴムが溶けてしまってる

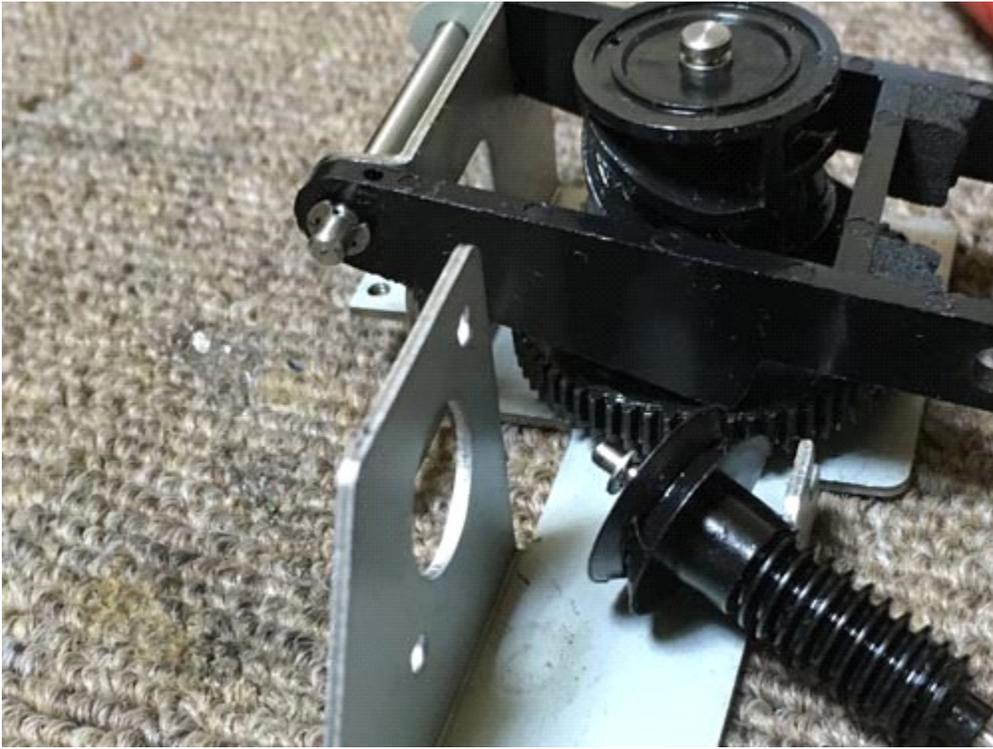
分解し清掃

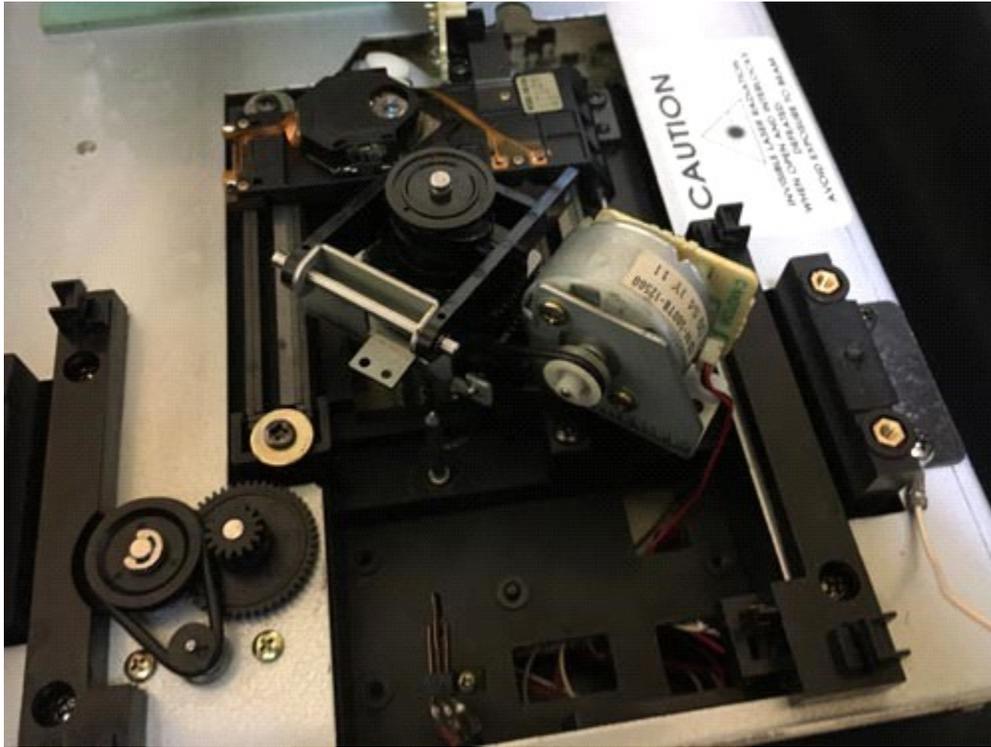
新しいゴムの取り付け
