SANSUI CD-10

故障内容 LOW-MIDの周波数調整が片側効かない、全体にガリあり

修理内容 LOW側のイコライザー回路修理、アンプ回路修理（はんだ修正）各CHの動作確認、全VRの接点改善

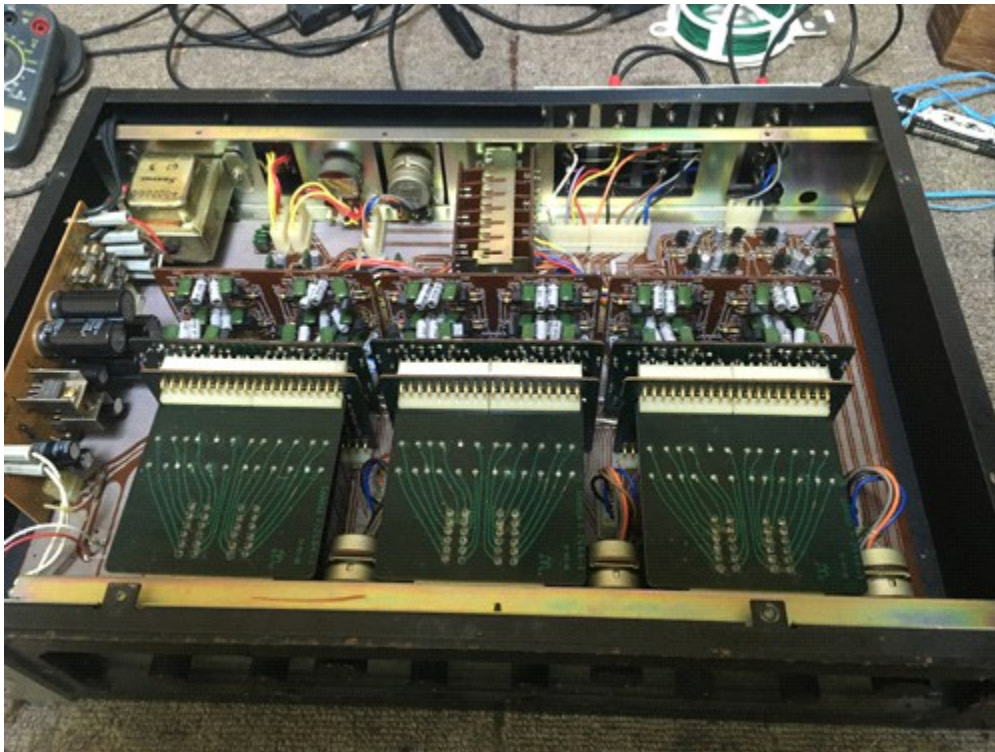
各ユニットを外して調べる、VRの接点の改善を済ませる

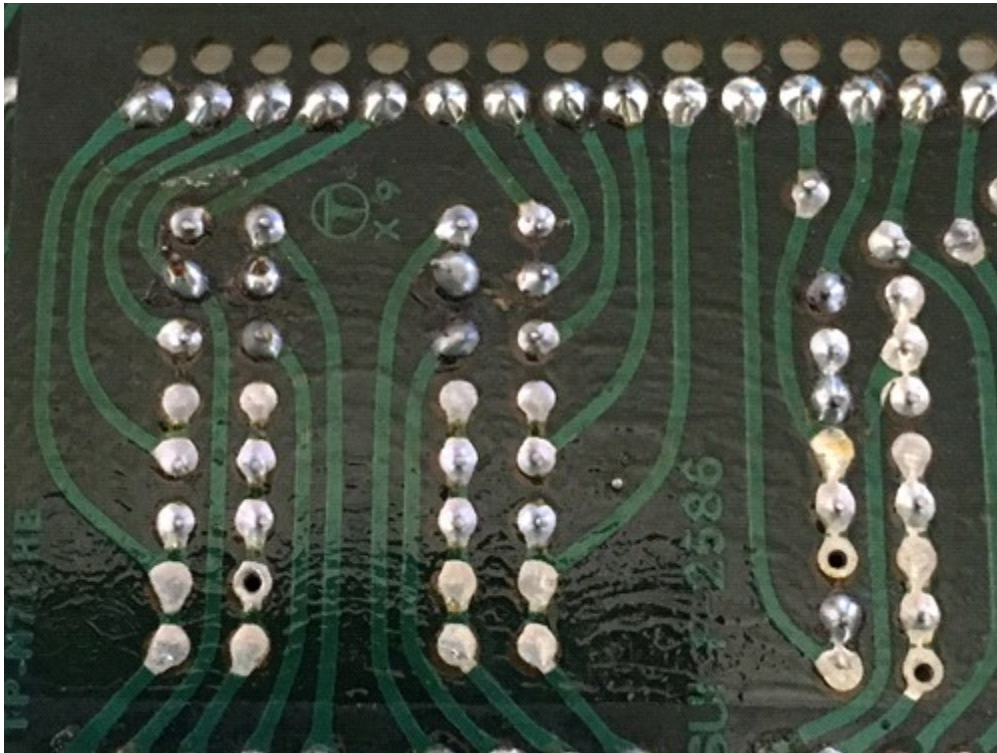
各ユニットのはんだ修正をする（イコライザー回路に関してはフィルムコンデンサーの外れもあり）
