コッホ POWERTONE II

故障内容 クリーン時に音が歪むので確認してほしい、ジャック折れなど

修理内容 インプットジャック交換、背面側のエフェクトループジャック2か所交換、BIAS調整 (25mV~33.7mV) ディストーション側のゲインポット2か所の接点清掃、動作確認

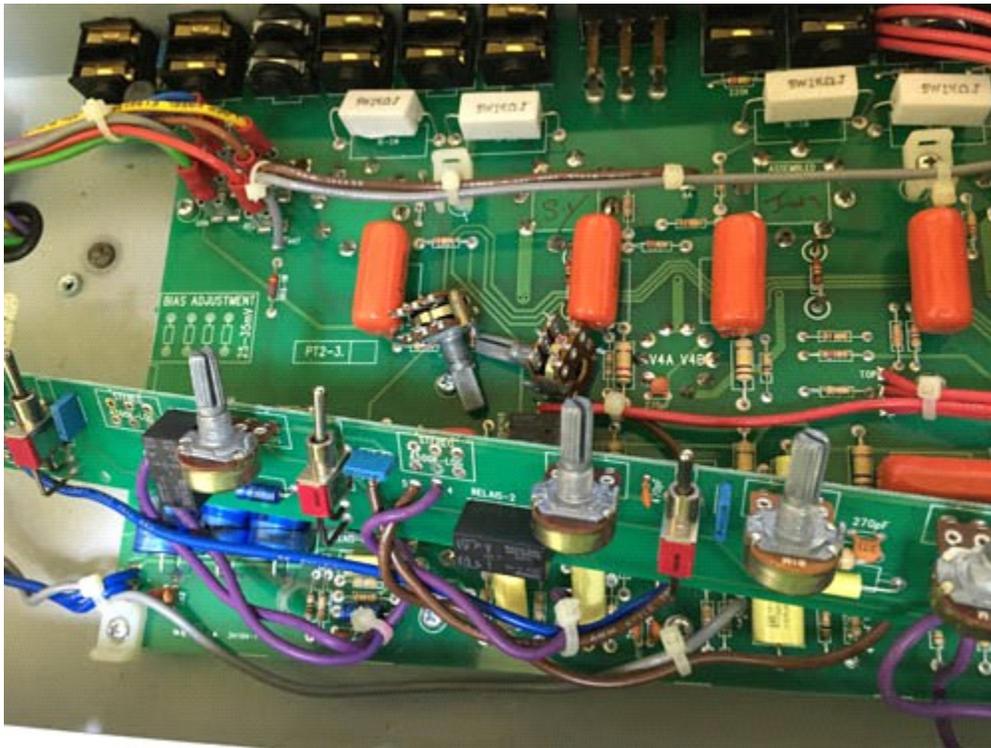
ガリが酷いのでVRを2か所外して接点の清掃をする

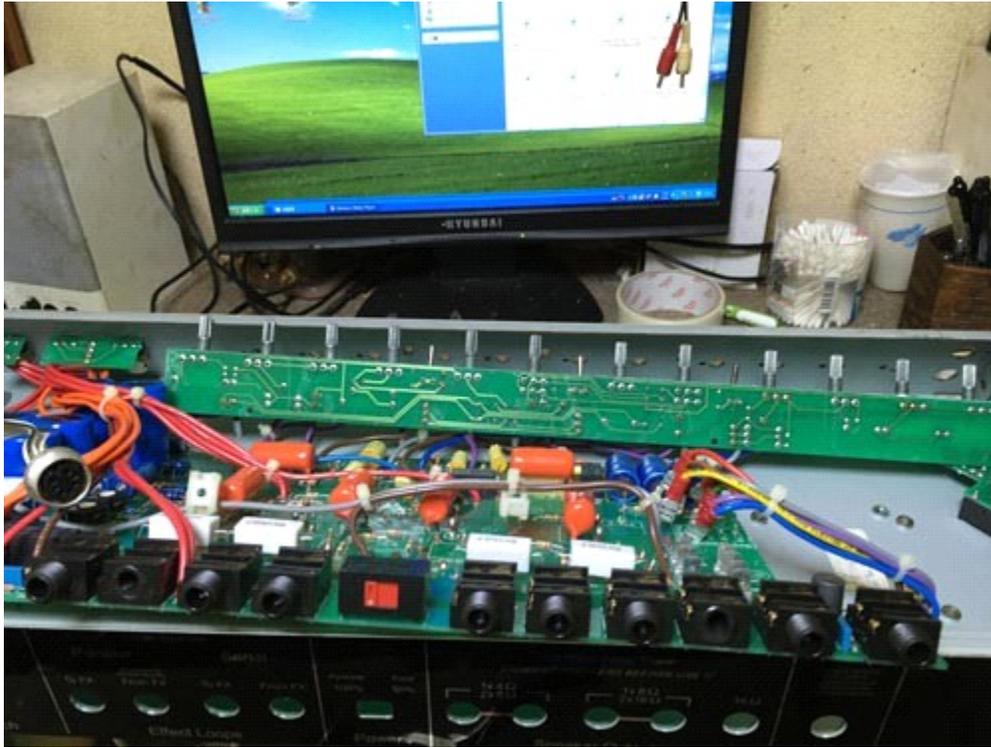
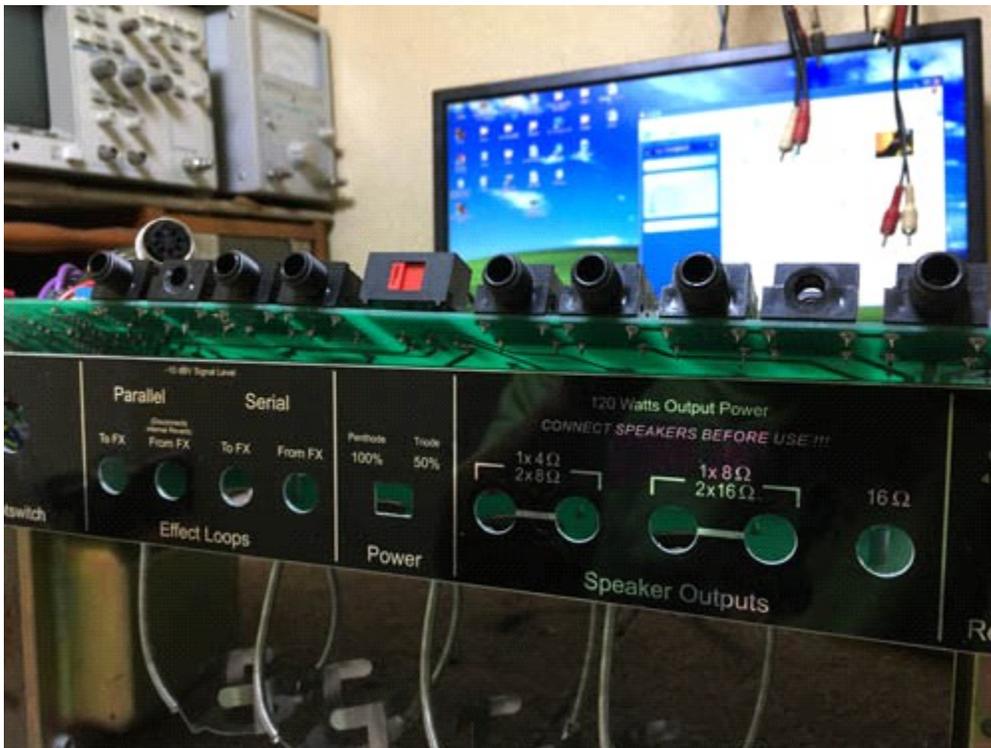
背面端子のジャック折れの部分を交換する

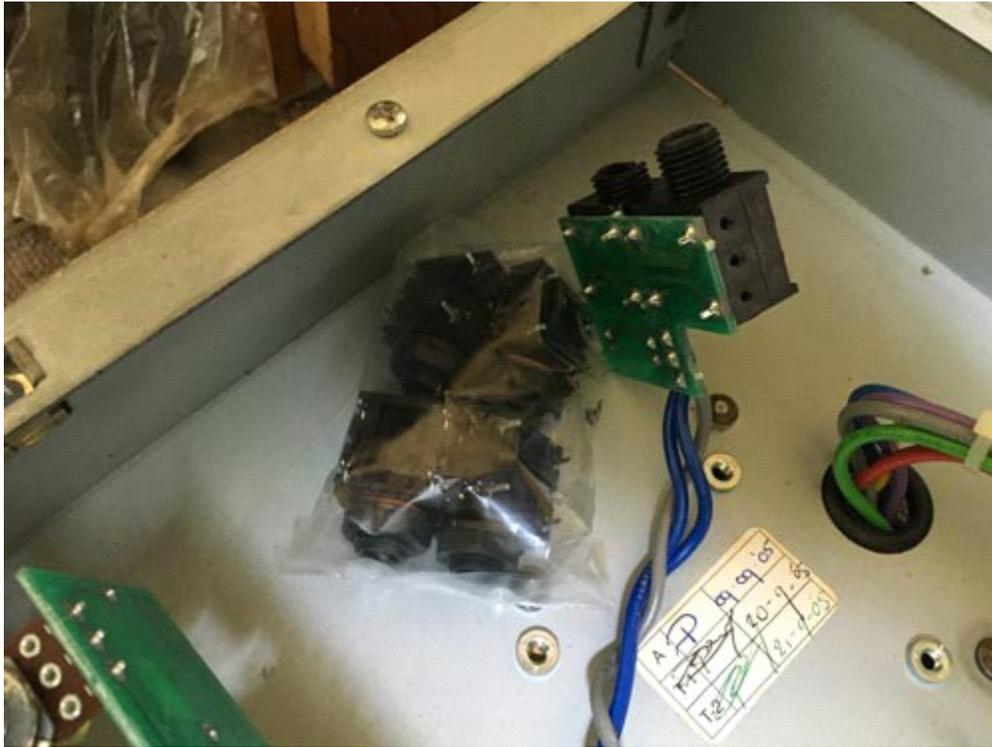
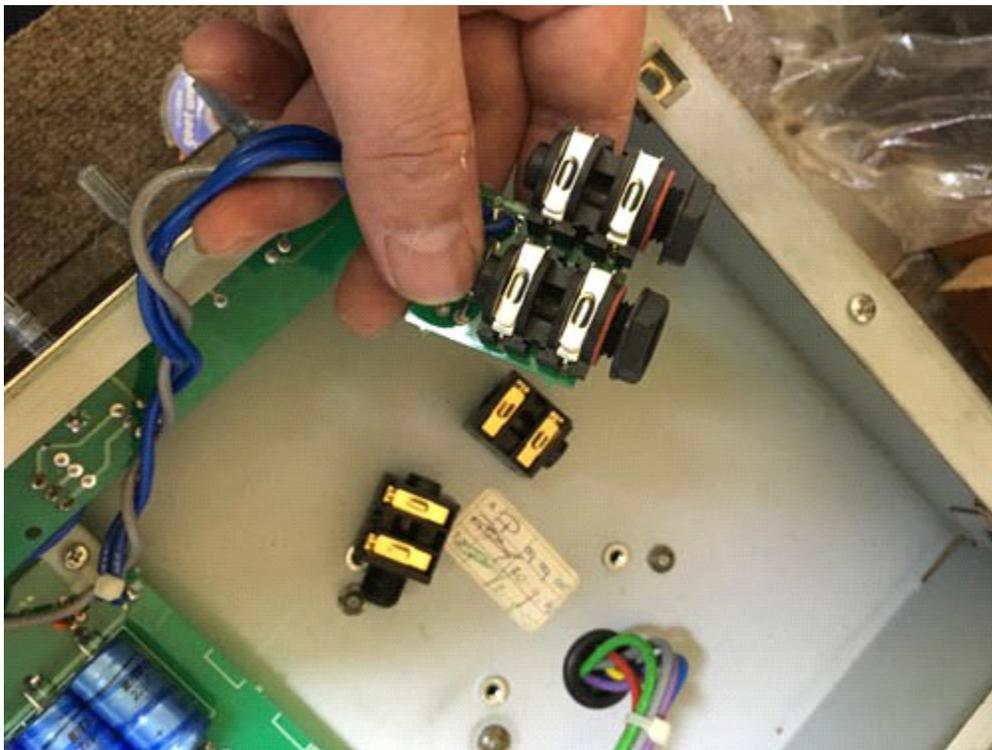
インプット側のジャック折れも交換をする

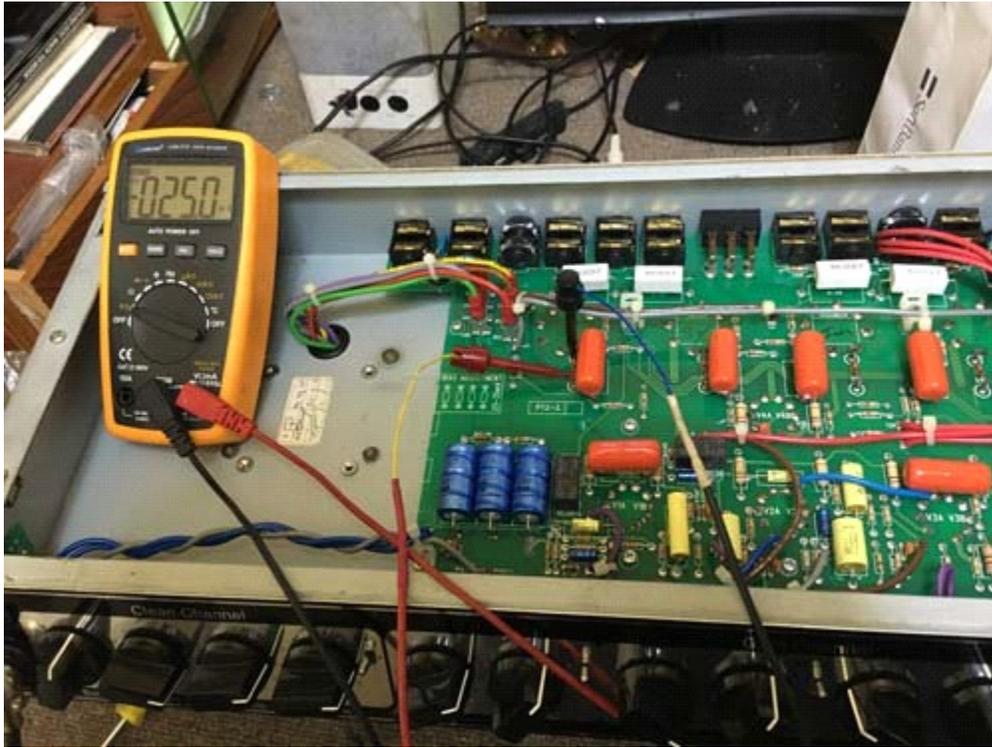
BIASの調整中

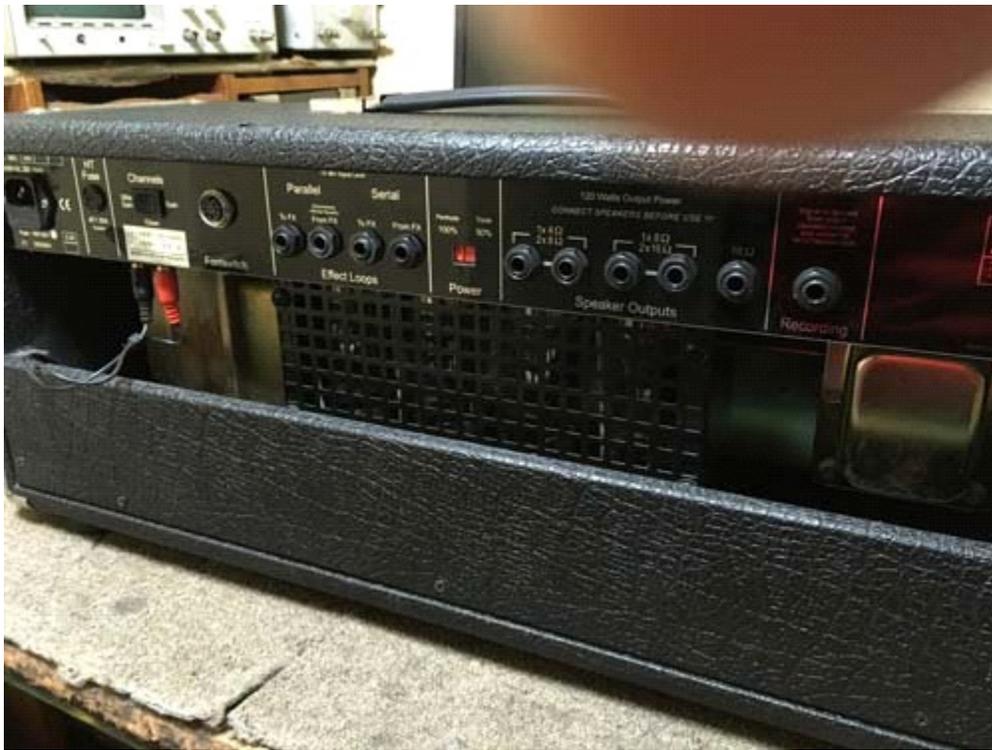
背面のジャック交換後

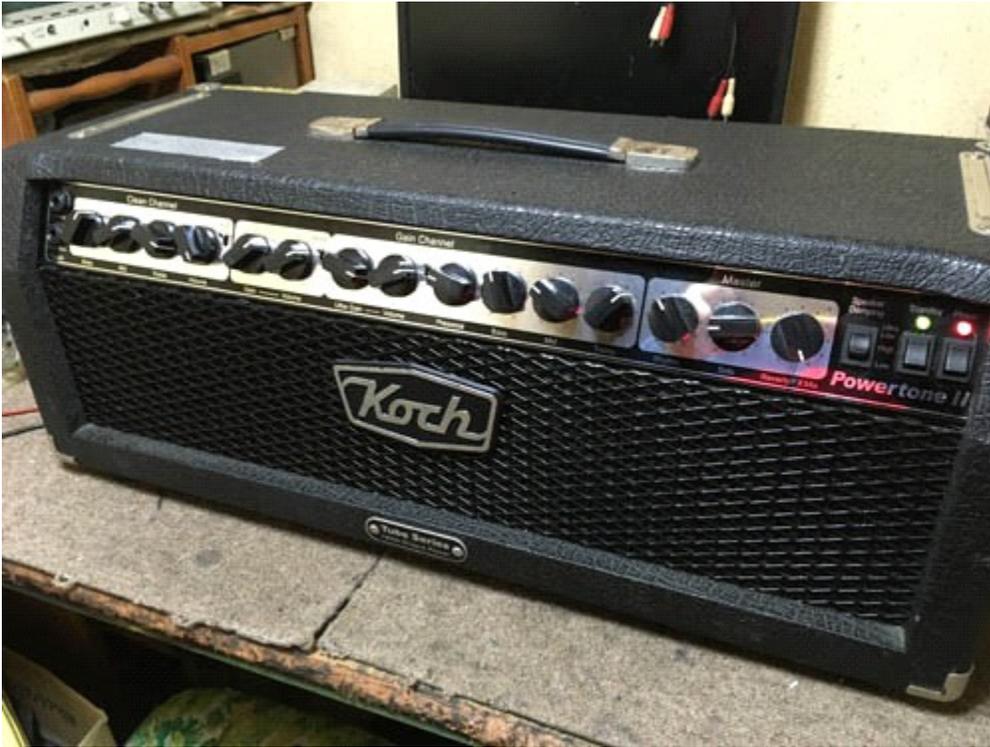
全チャンネルの出音、リバーブやエフェクトループなどを確認する
