TEAC A-1D

故障内容 ボリューム破損、トレブル破損、インプットセクター破損

修理内容 トレブル用ボリューム交換、ボリューム破損の対処措置、インプットセクターの破損修理（内部清掃、はんだ補修あり）動作確認

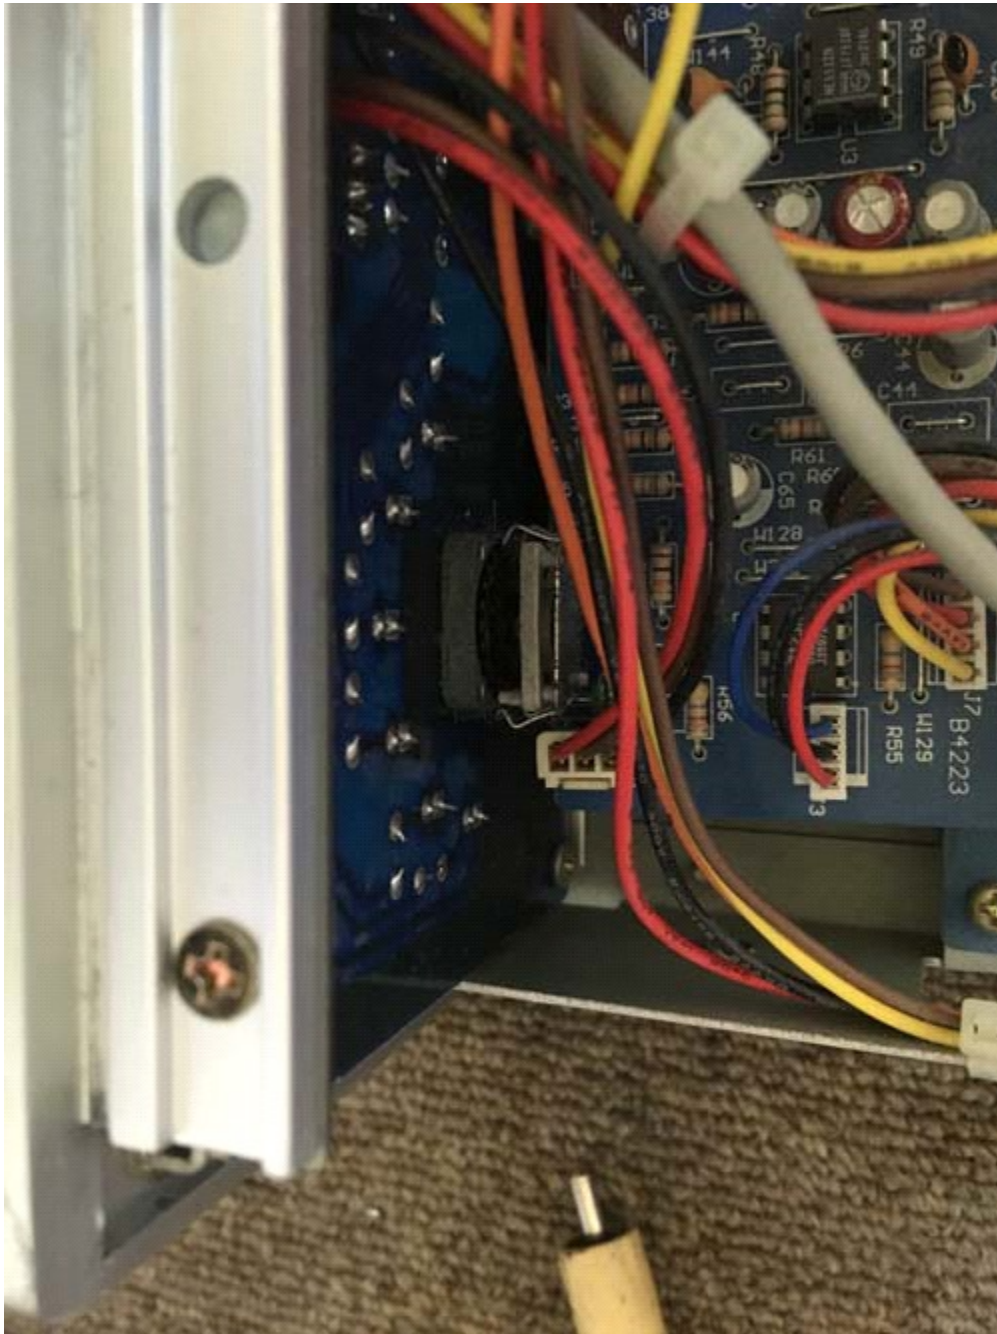
セレクターが破損している

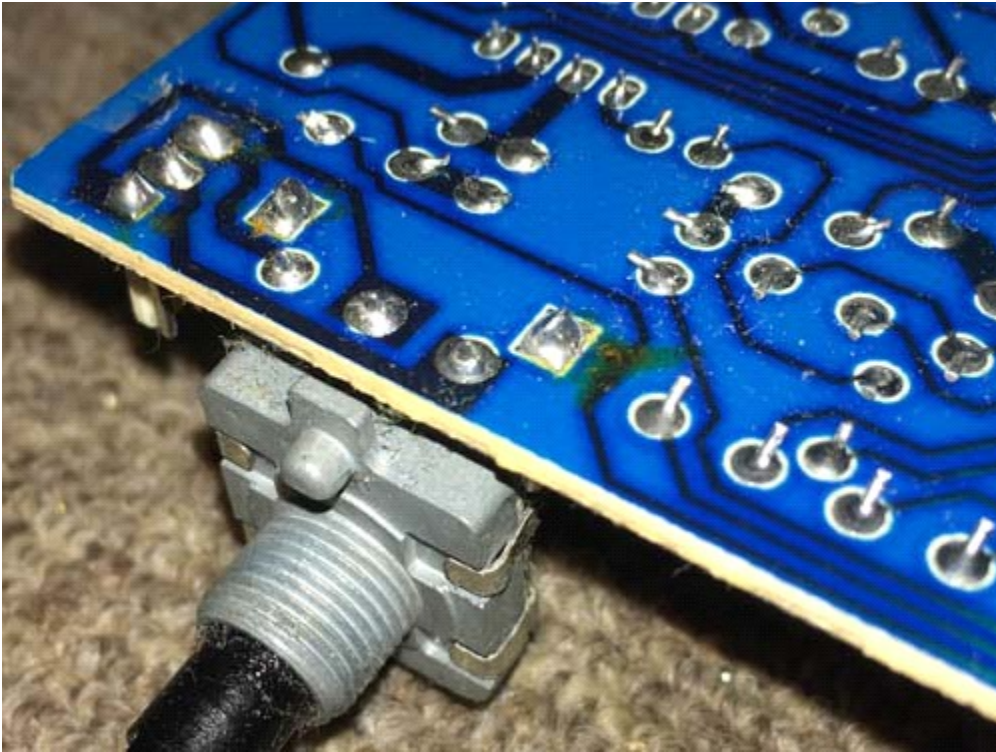
はんだも衝撃の影響で浮いてしまってる

内部清掃とはんだを付けなおす

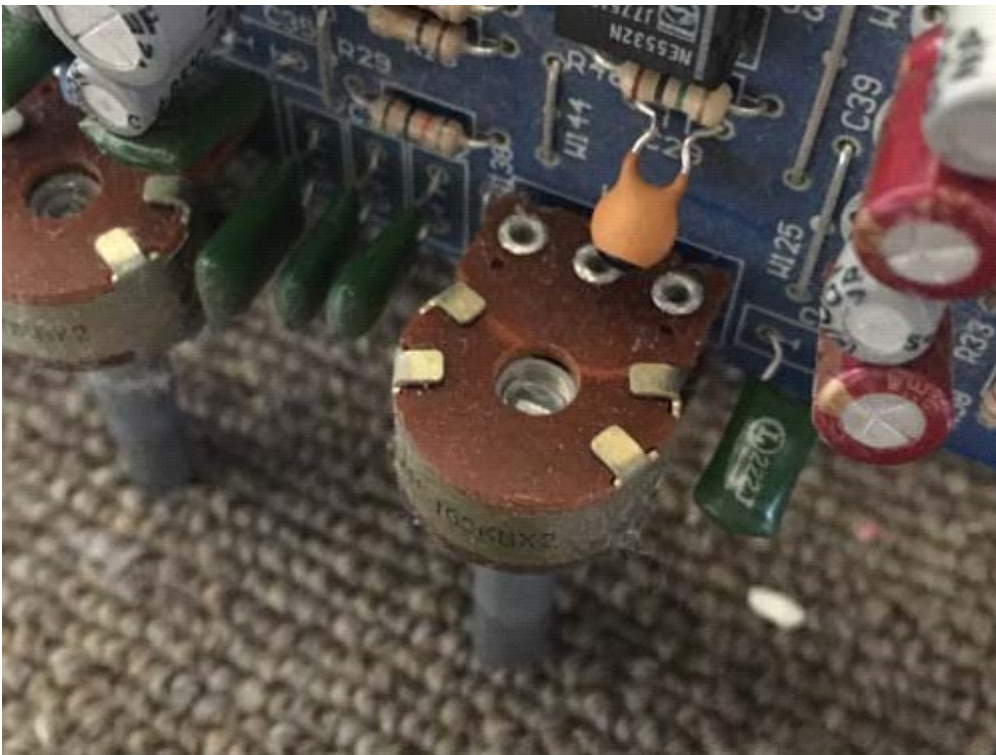
トレブルVRの破損

VRも破損しているので交換する (センタークリック付き)

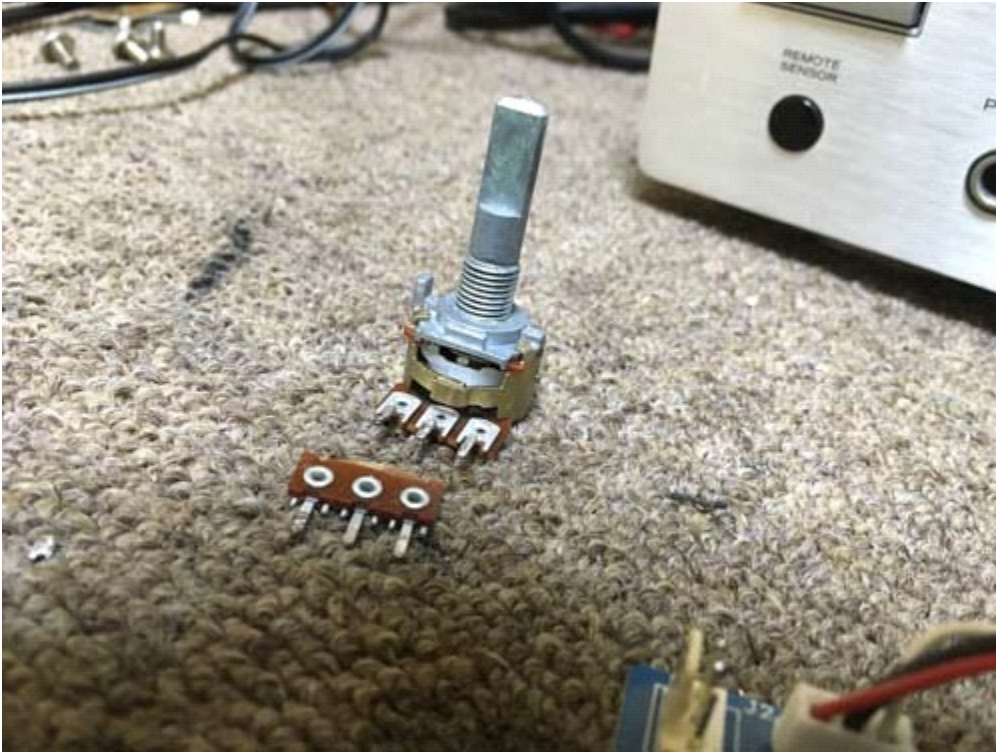
破損したVR

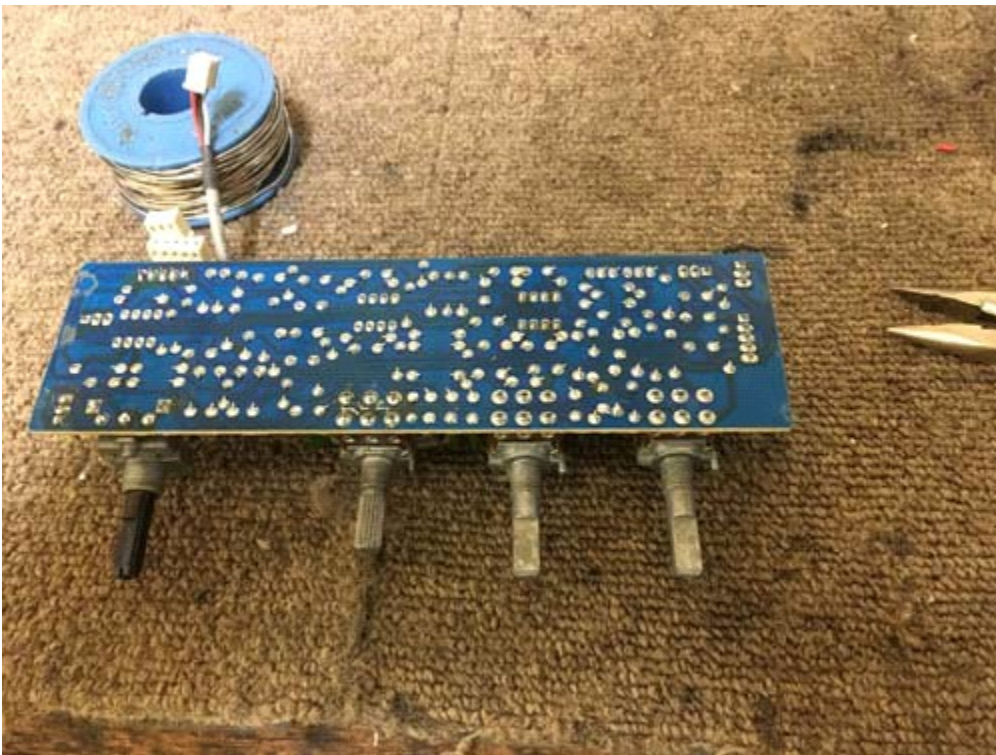
シャフトの種類、長さが違うが対処処置をする

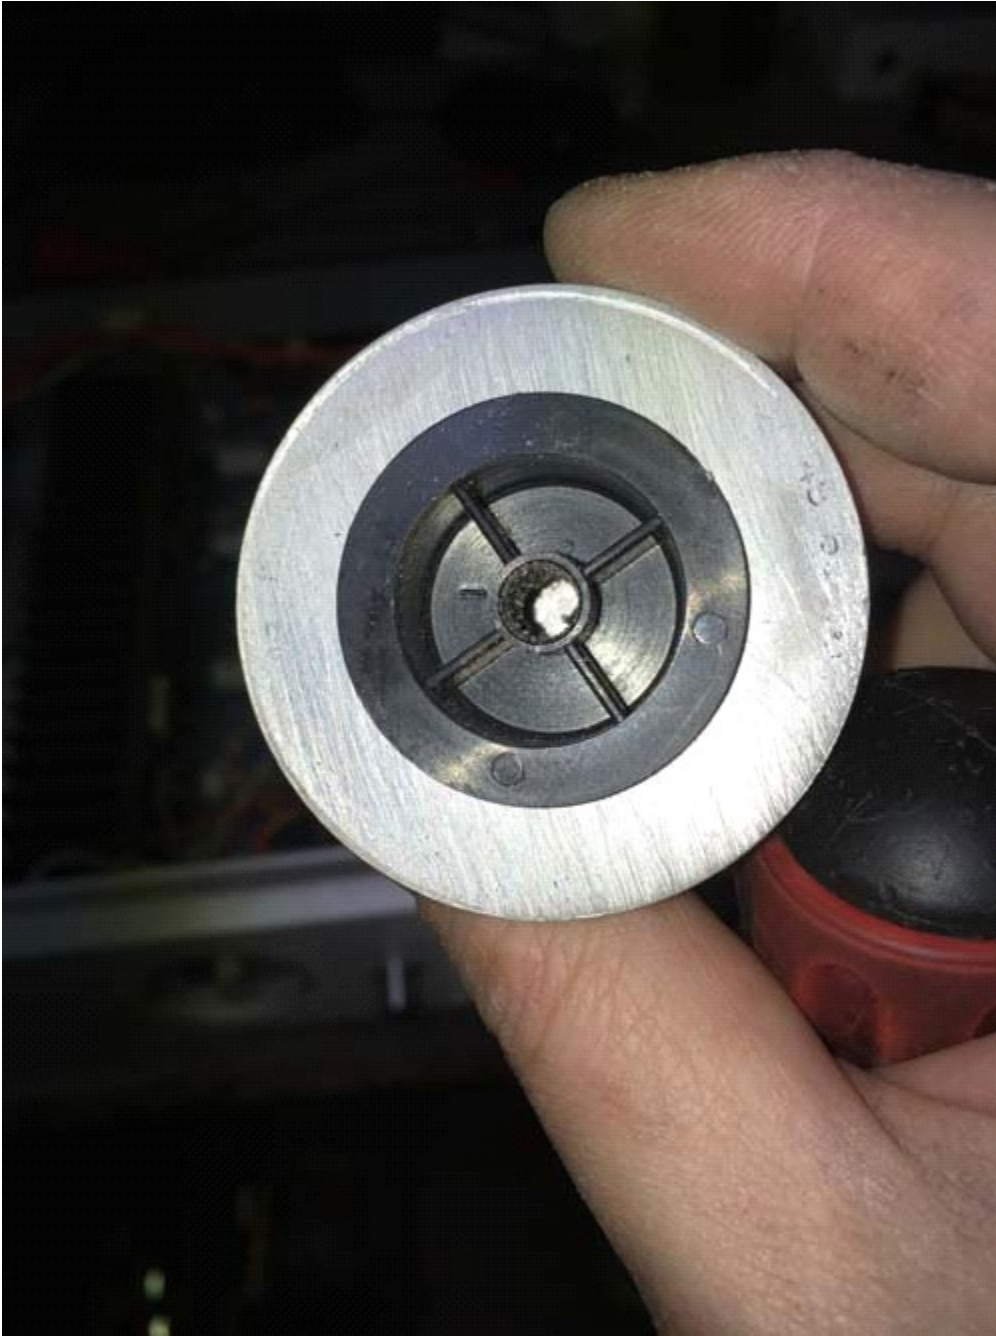
ボリュームノブの破損箇所（ストッパーが抜けてしまってる）

ボリュームの対処処置をする（ストッパーを作る）

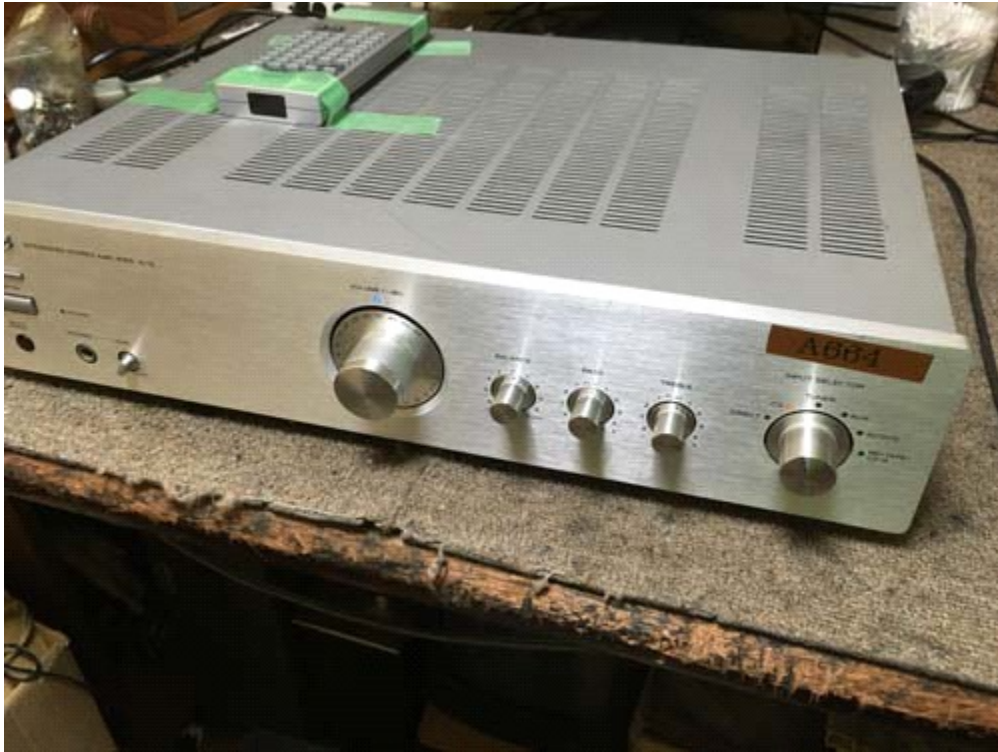
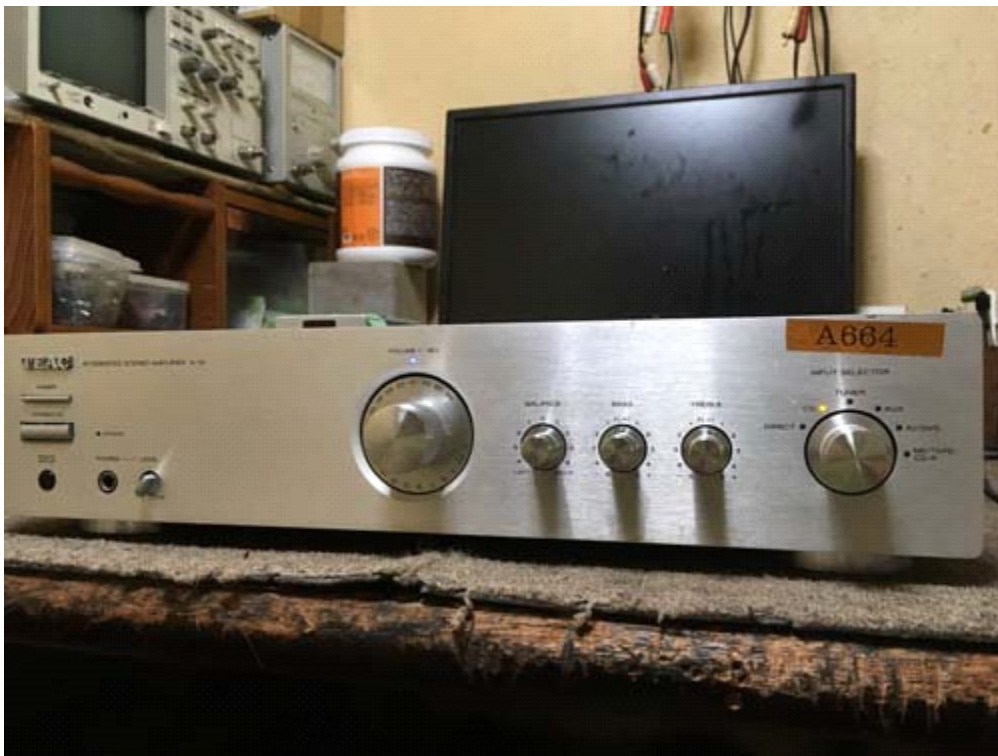
組み上げて動作を確認する
