SANSUI AU-D707

故障内容 トレブルが効かない

修理内容 トレブルノブの接着剥がれのみ、確認をしましたがスイッチ共に異常なしです。

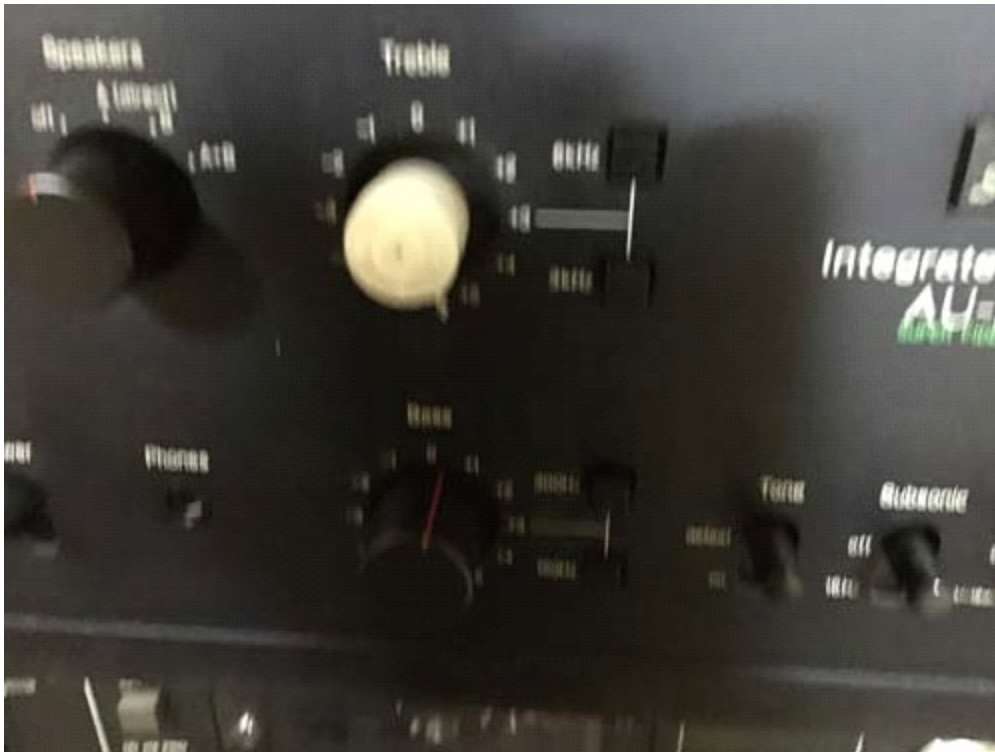
ノブの内部の接着が剥がれしまってる

ノブを接着して動作確認

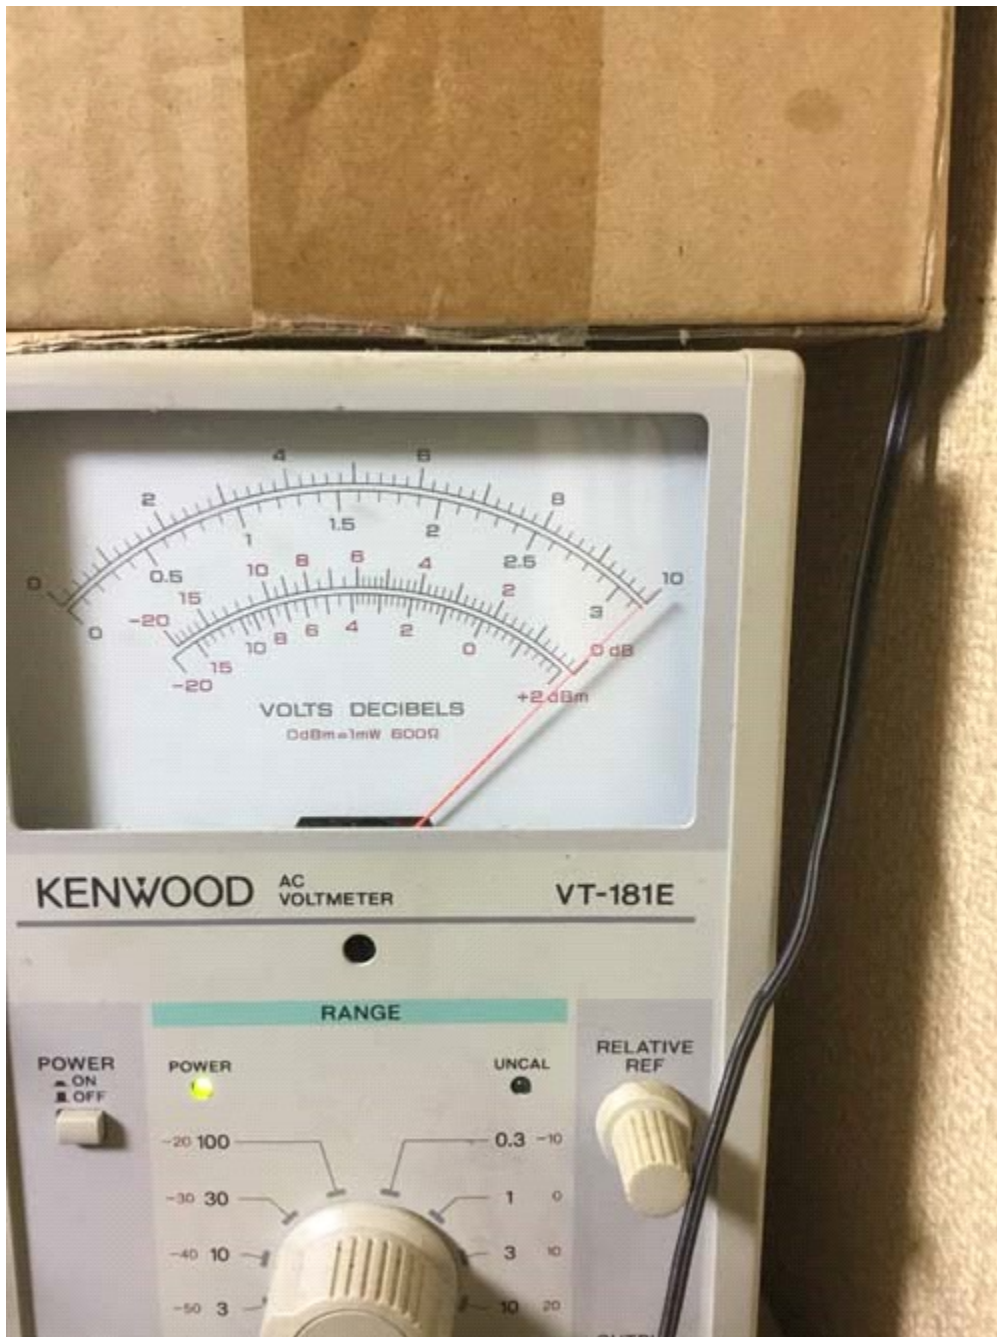
6KHz 入力、0 dB に合わせる

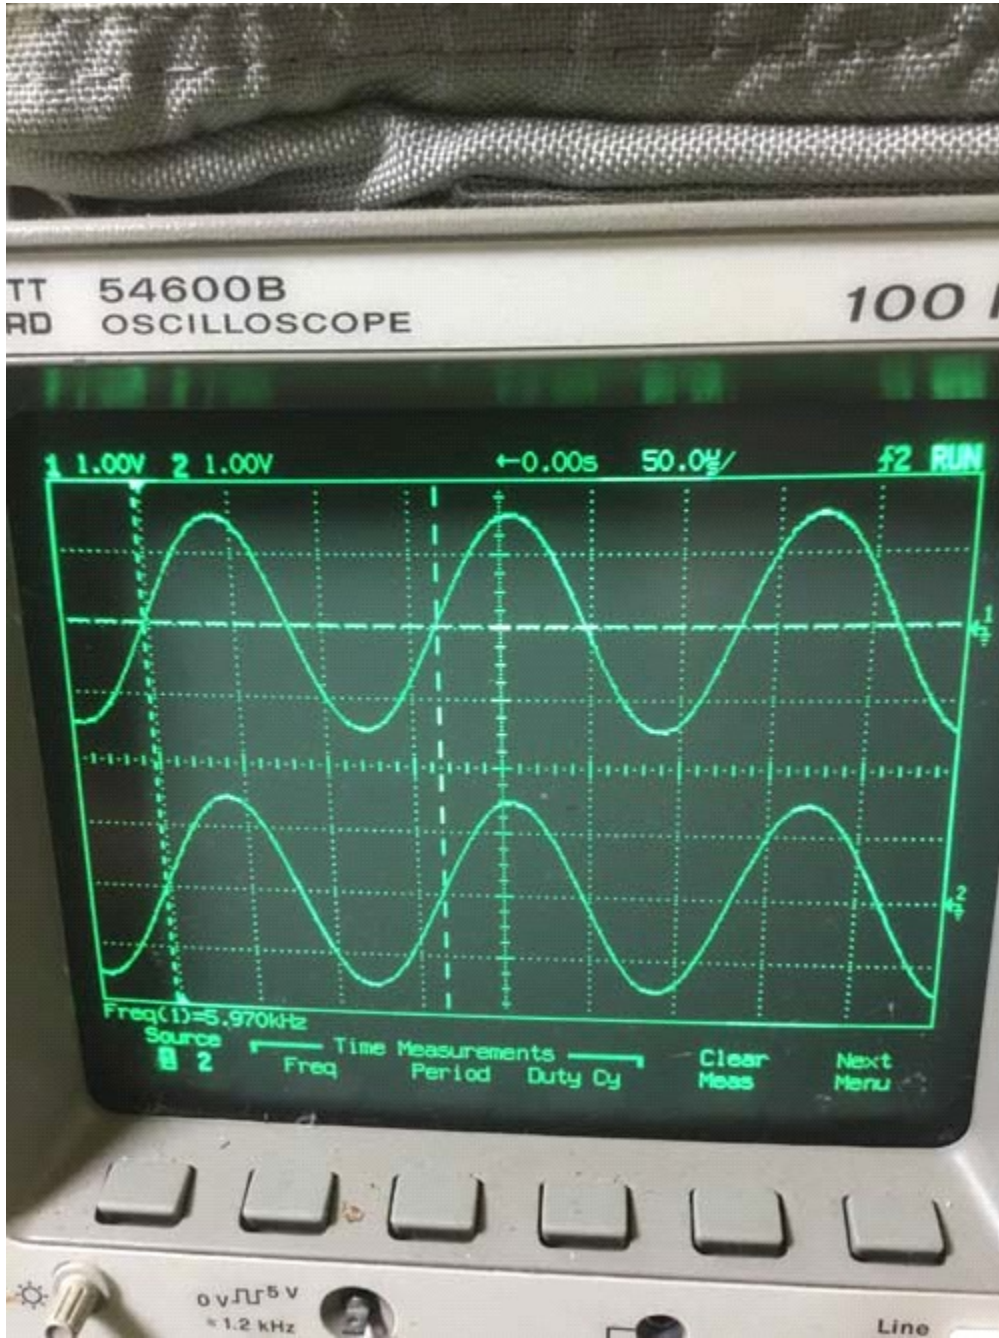
左右とも異常なし

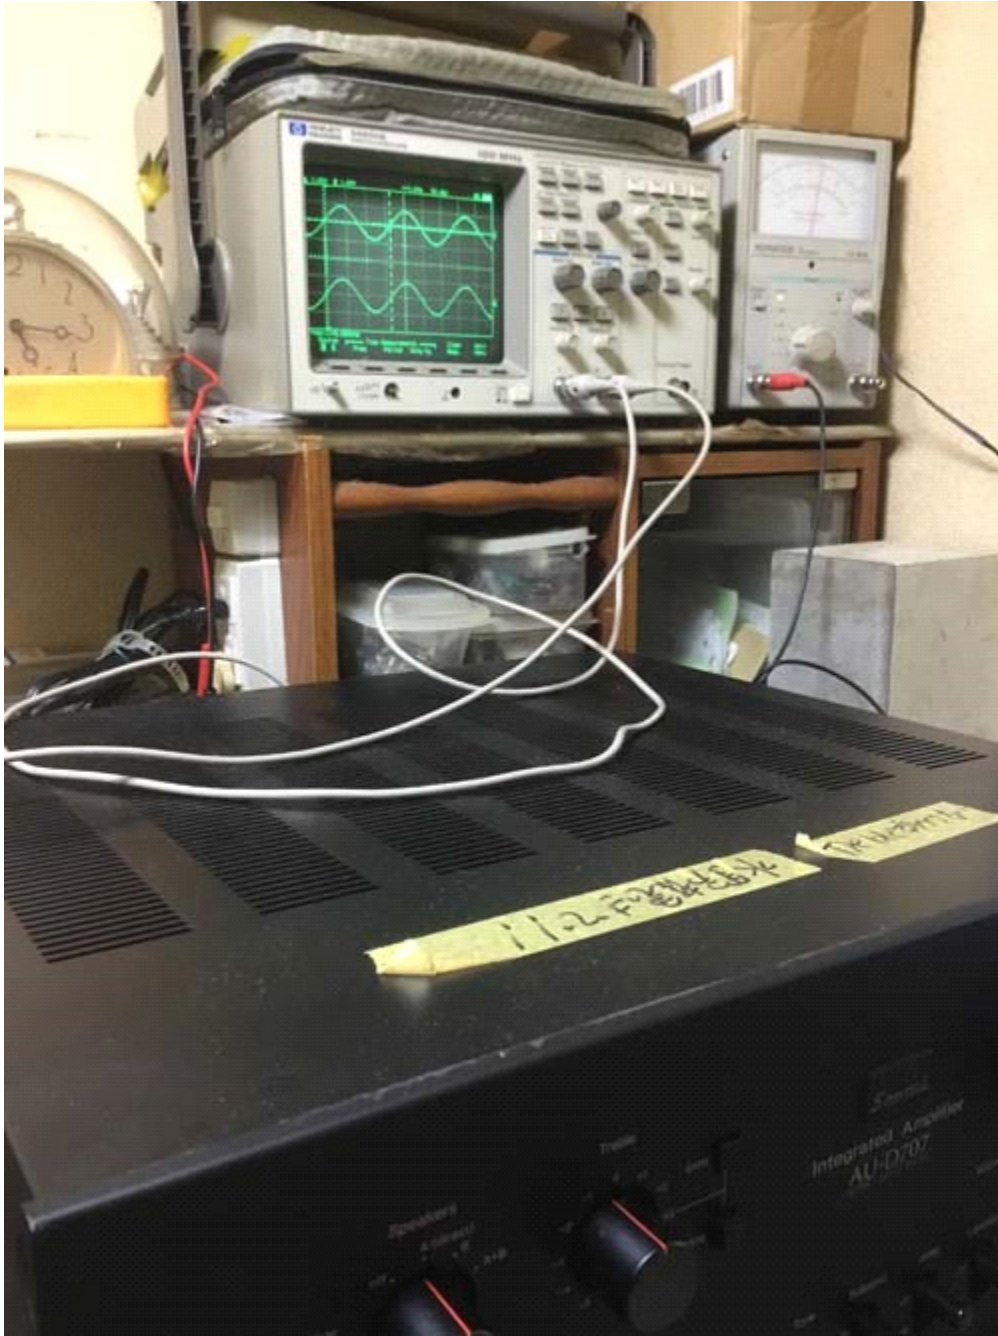
真ん中にする (トーンコントロール)

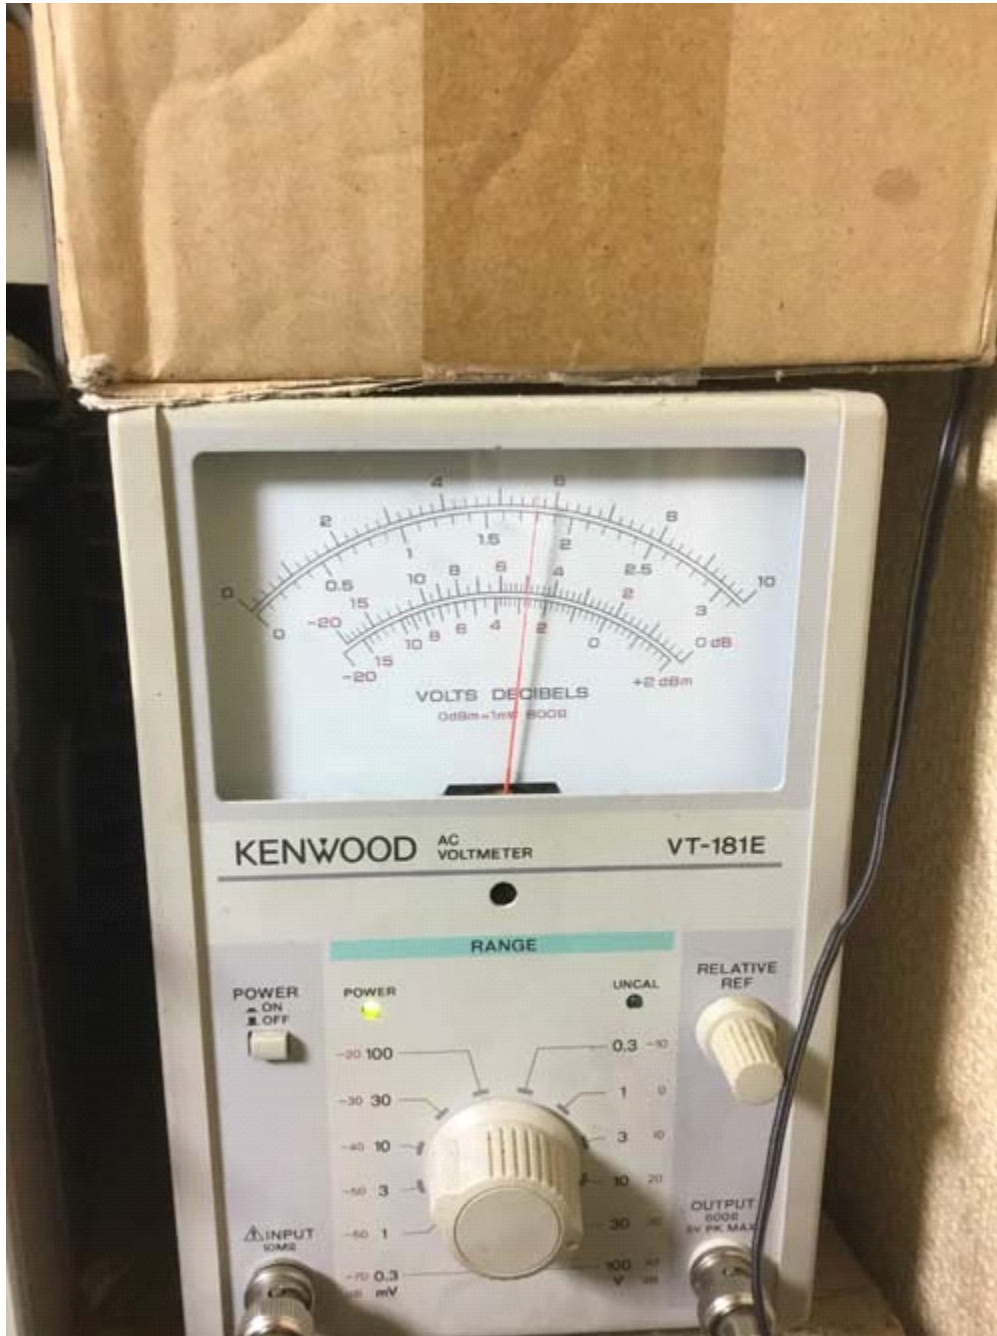
-5 dB減衰（最大から）

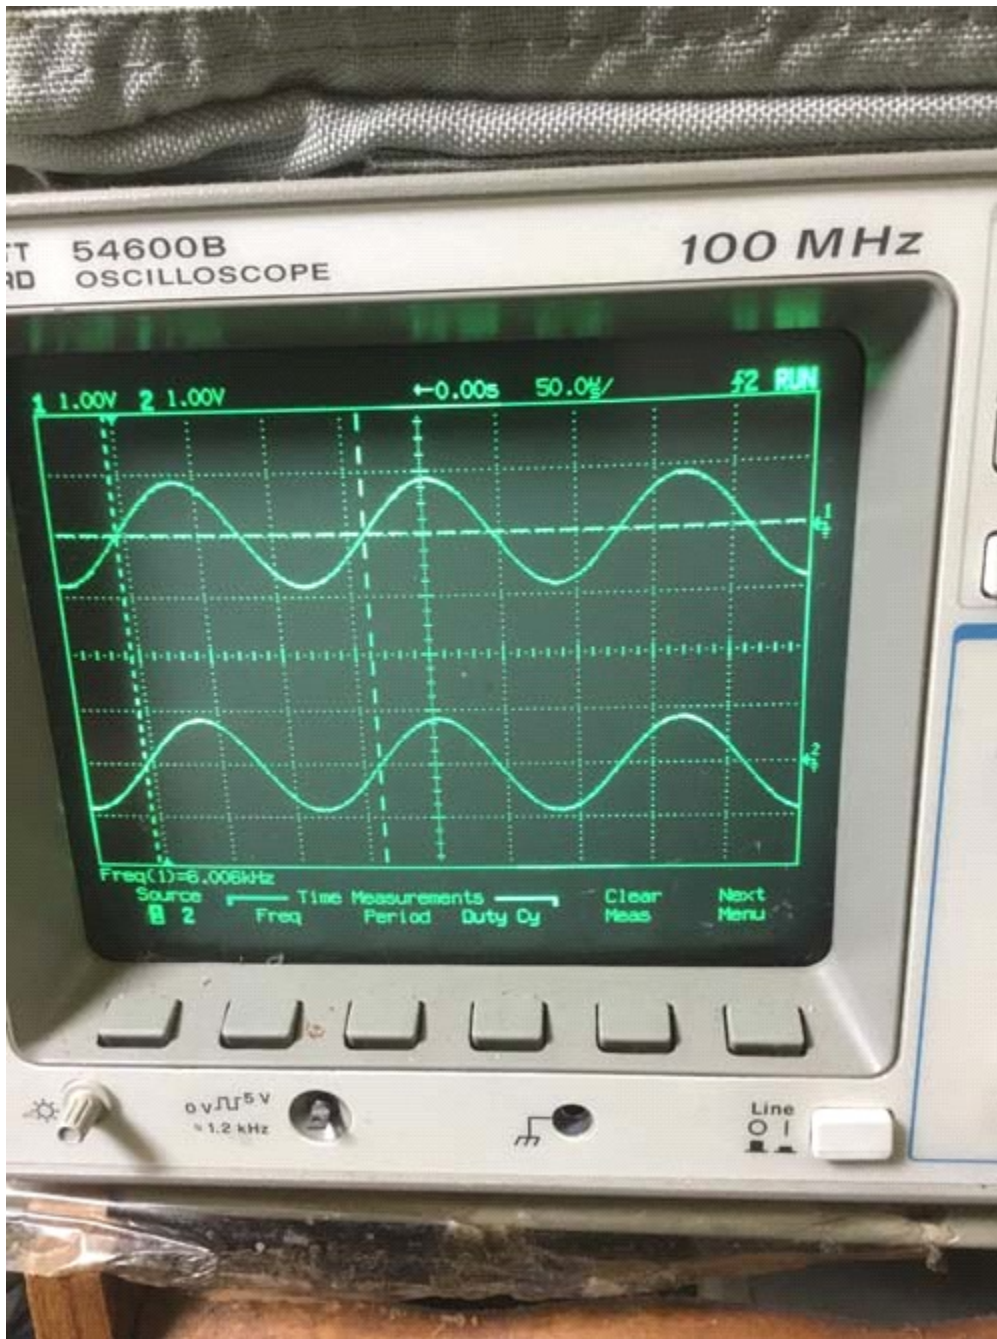
左右とも異常なし

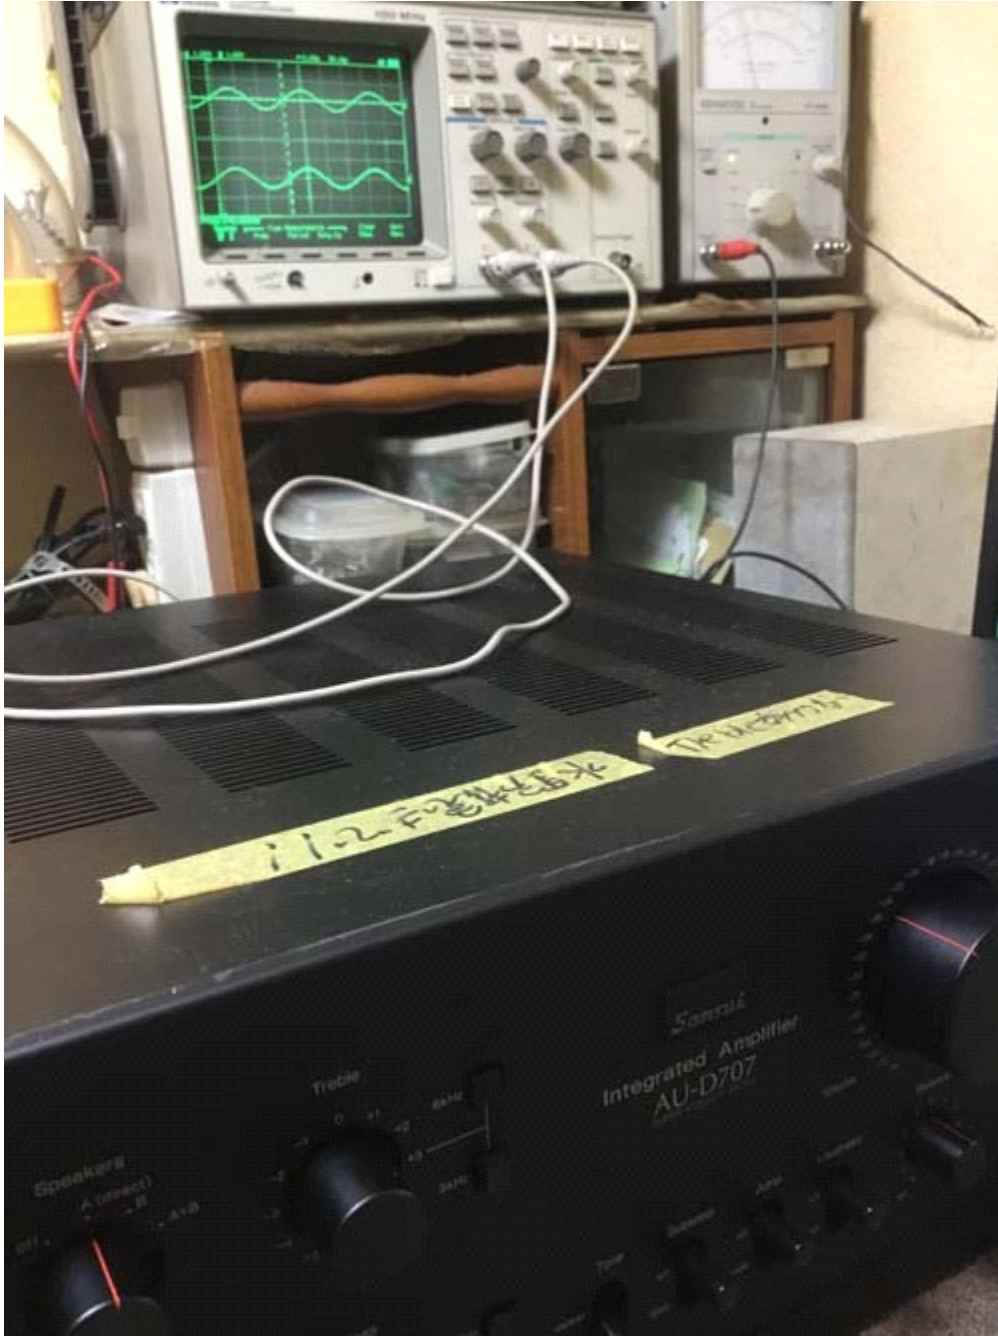
最小にする

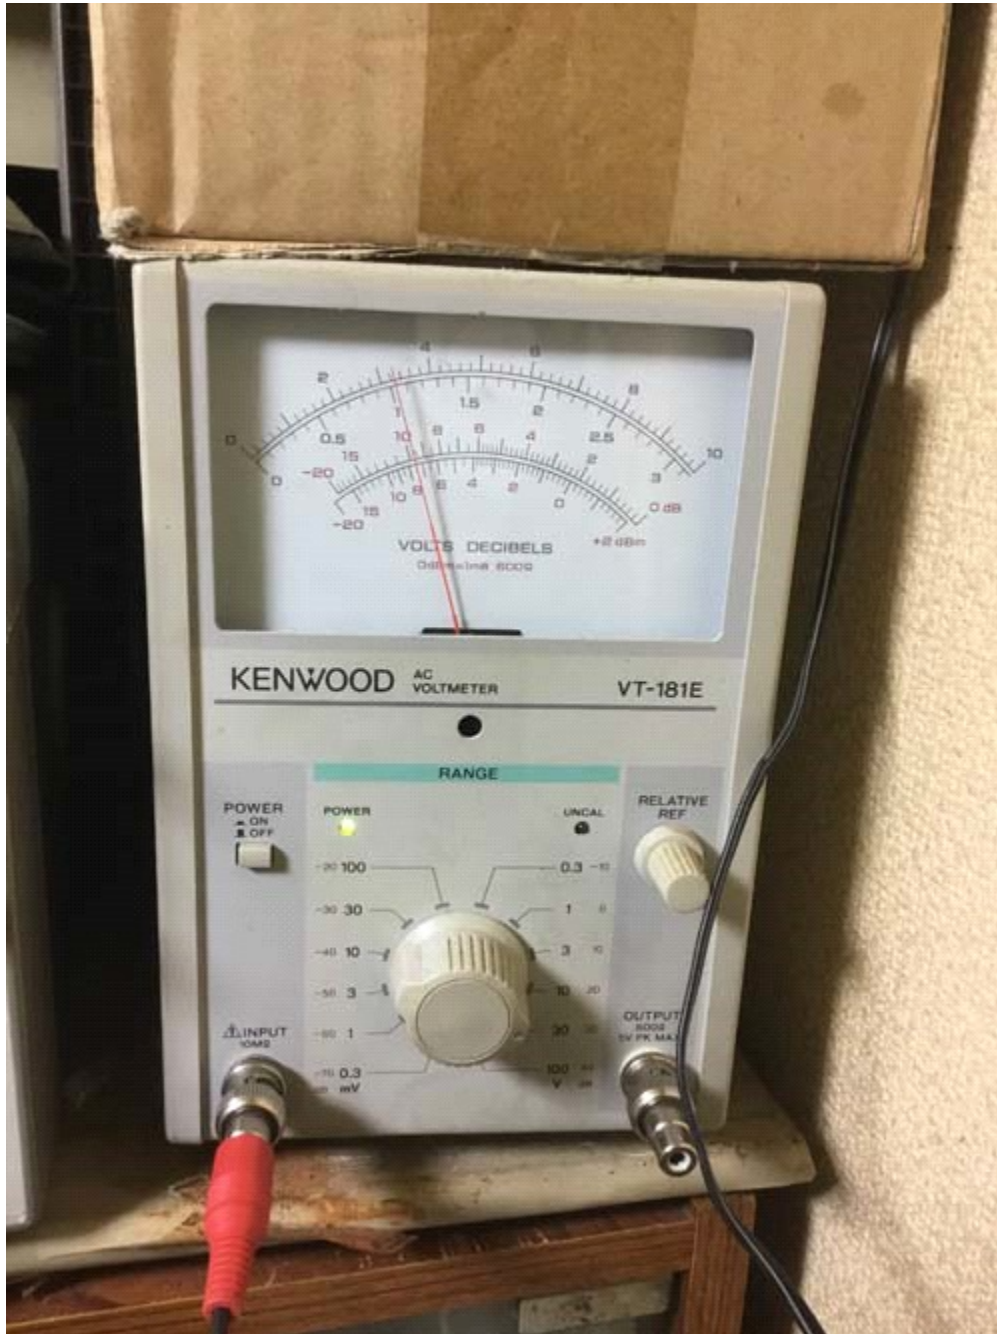
-10 dB減衰

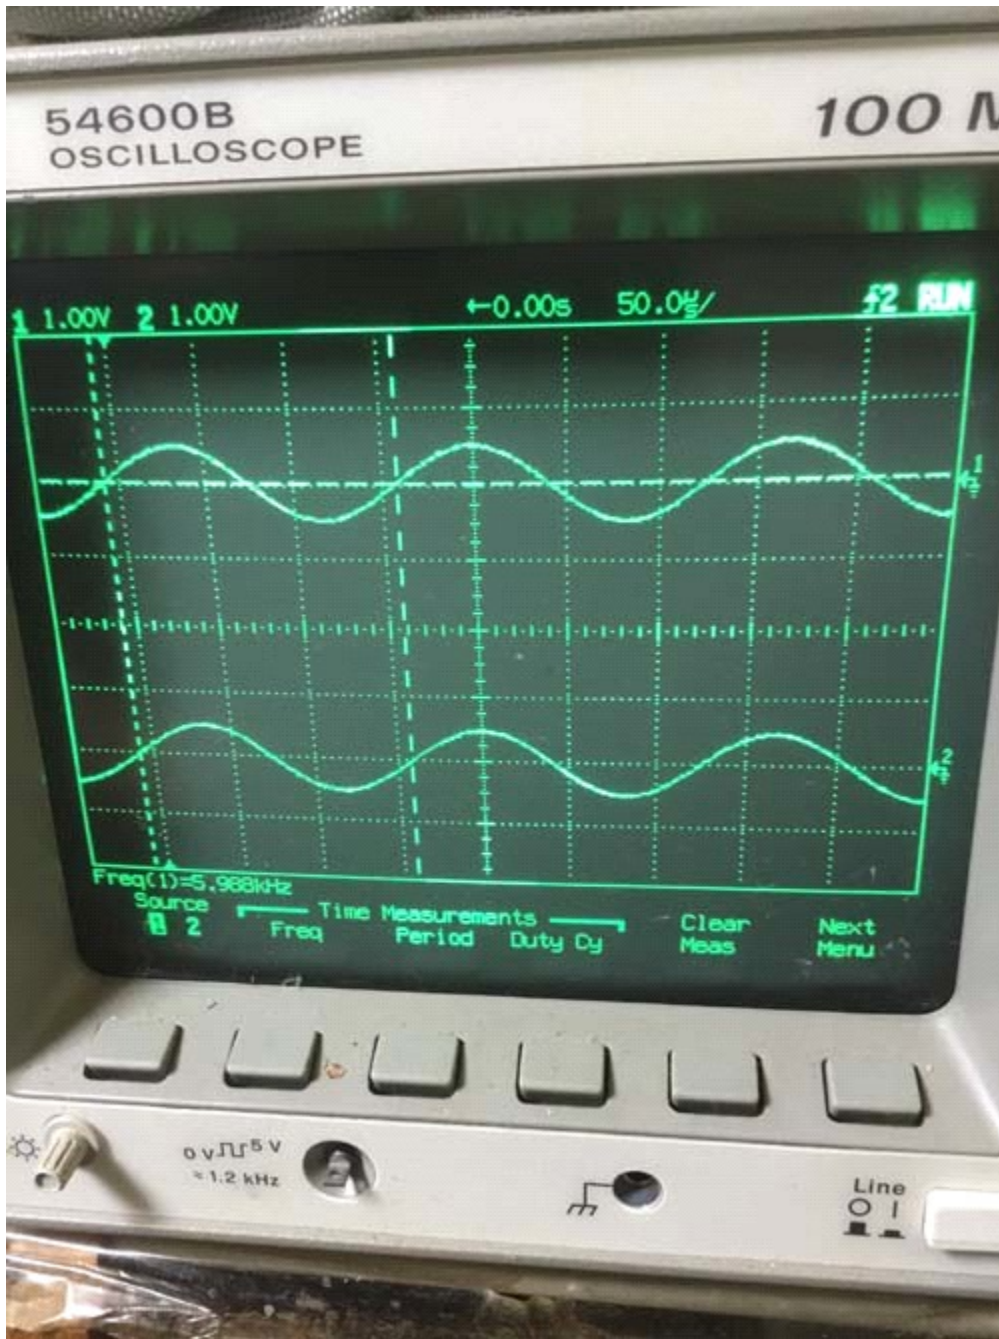
左右とも異常なし
