LUXMAN 5M20

故障内容 電源ランプが点かない、入力レベルのガリ

修理内容 電源ランプ交換、BIAS調整、ボリュームの接点改善、スピーカーリレーの接点清掃、動作確認。

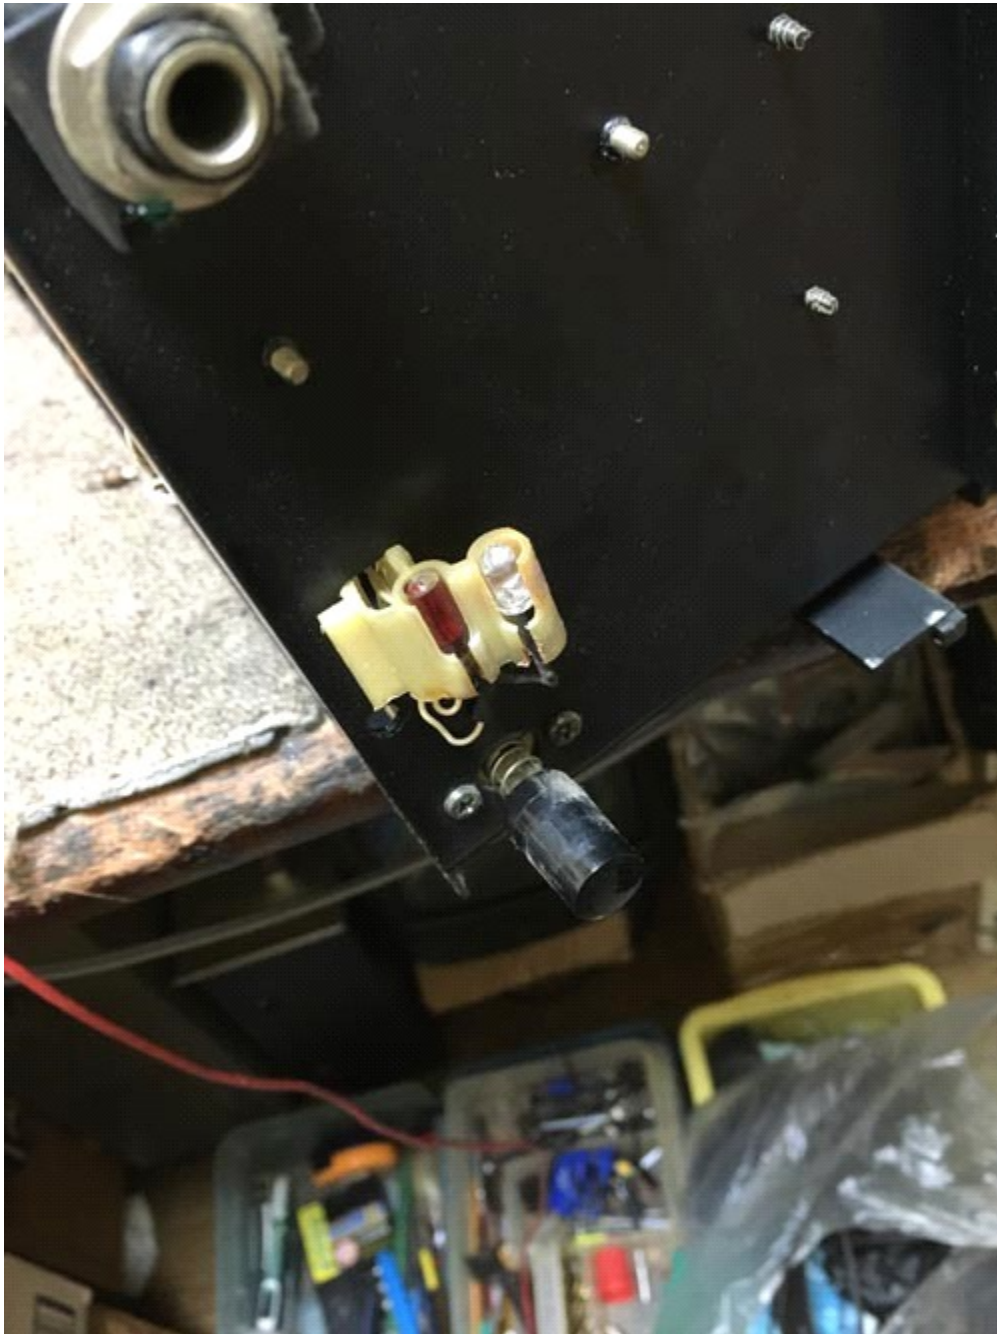
パネルを分解してLEDに交換、他、BIAS調整やボリュームの接点改善を済ませる。

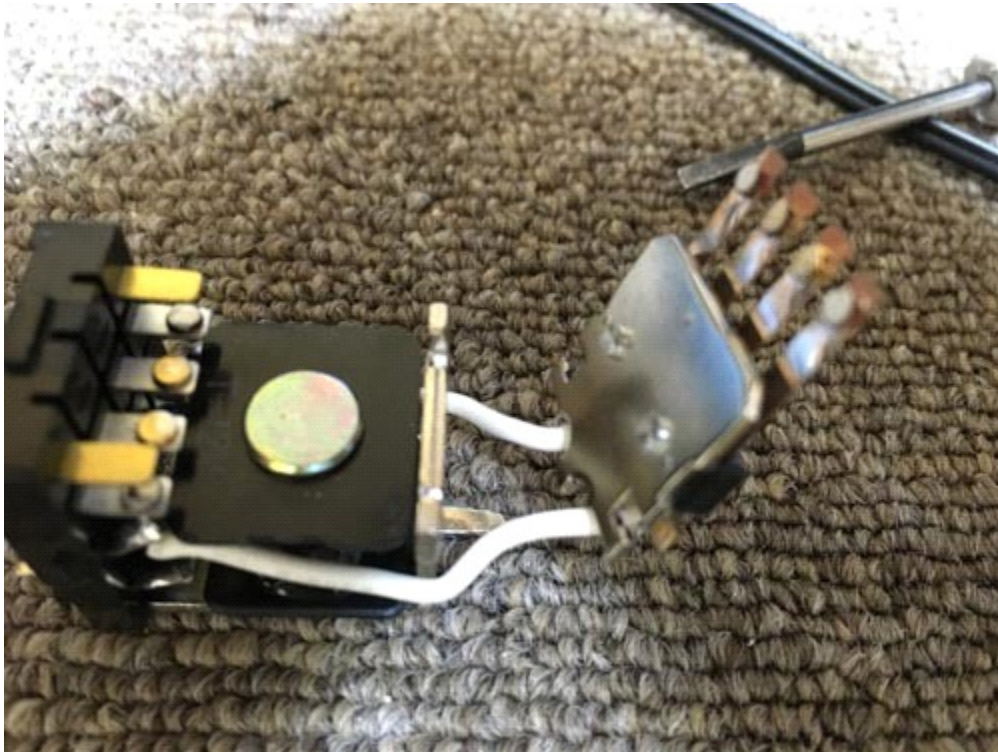
スピーカーリレーの接点清掃

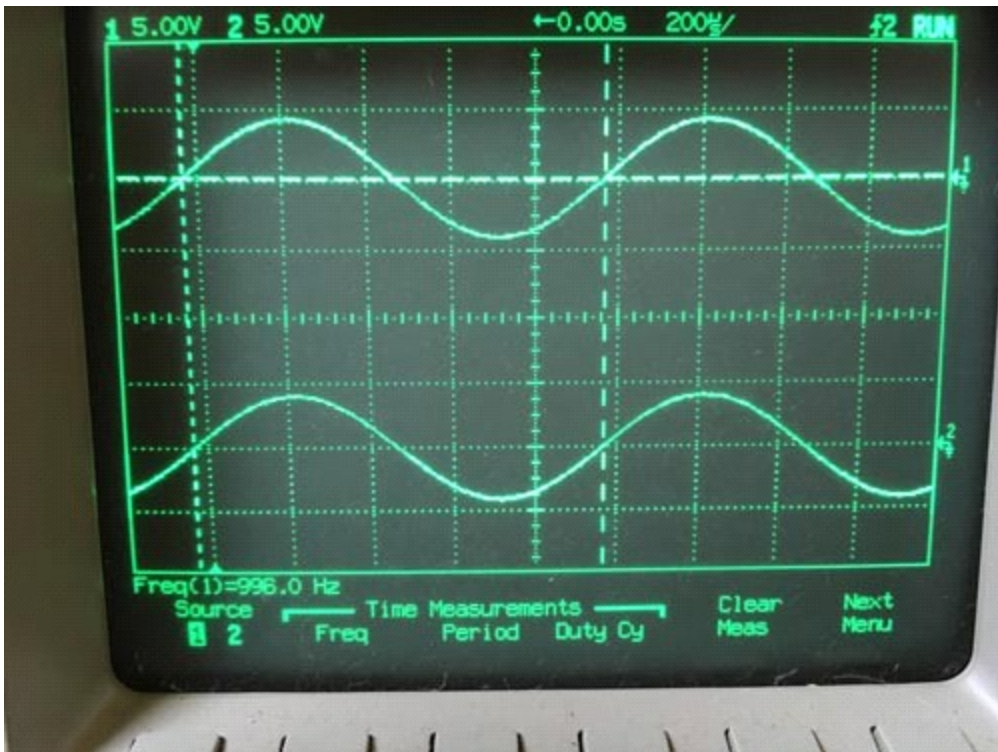
負荷テスト 100W+100W 1KHz 8Ω時
