PIONEER C7

故障内容 ボリューム操作時にバリバリ音がする

修理内容 電源電圧の調整、VRアッテネーター接点の清掃（カーボン汚れ）動作確認

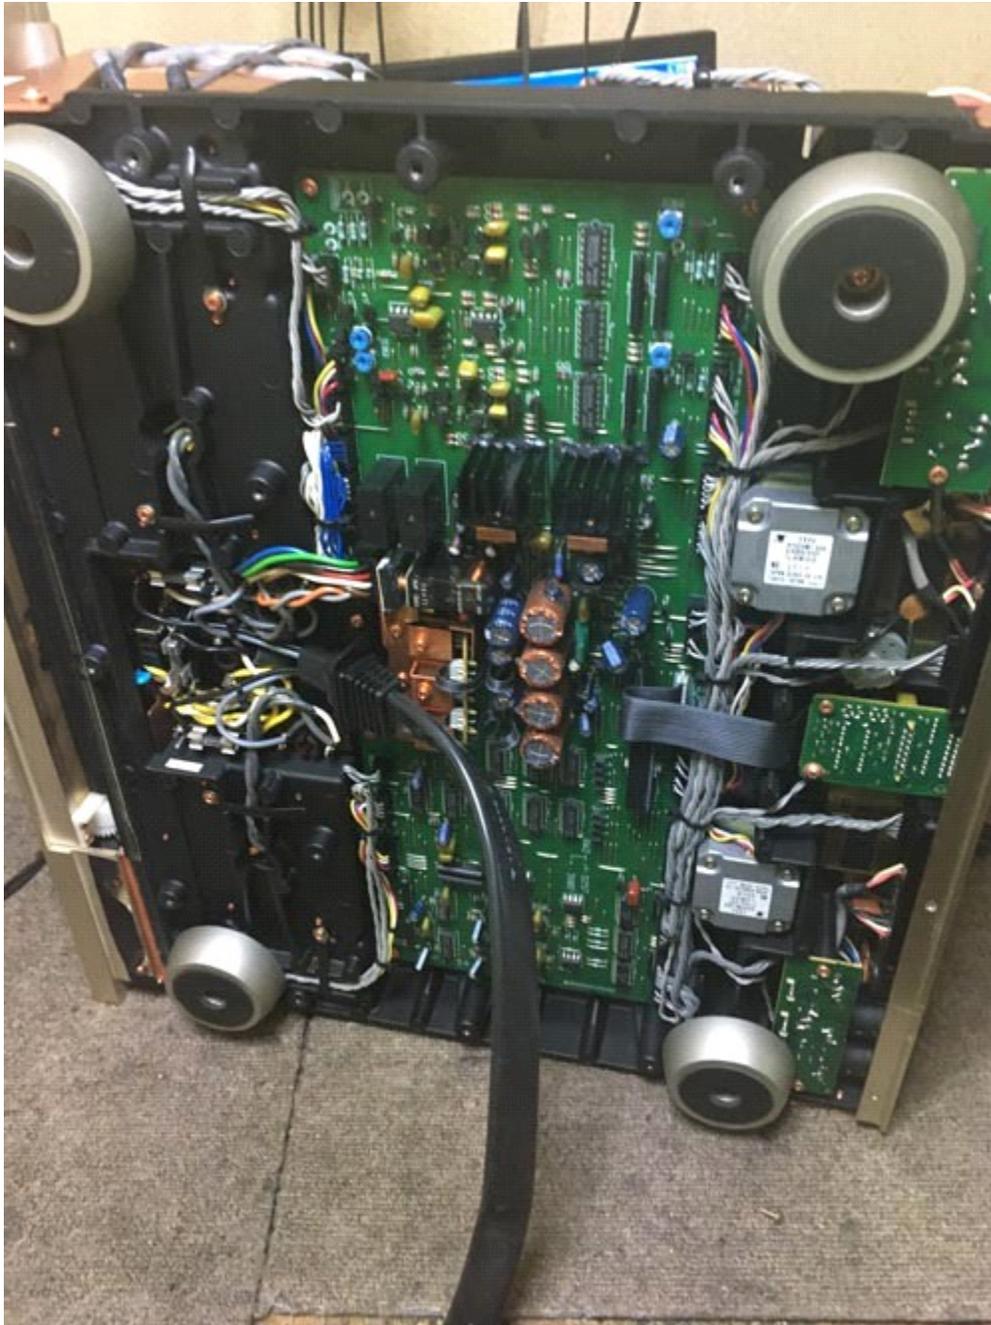
TPより基準電圧の調整をする

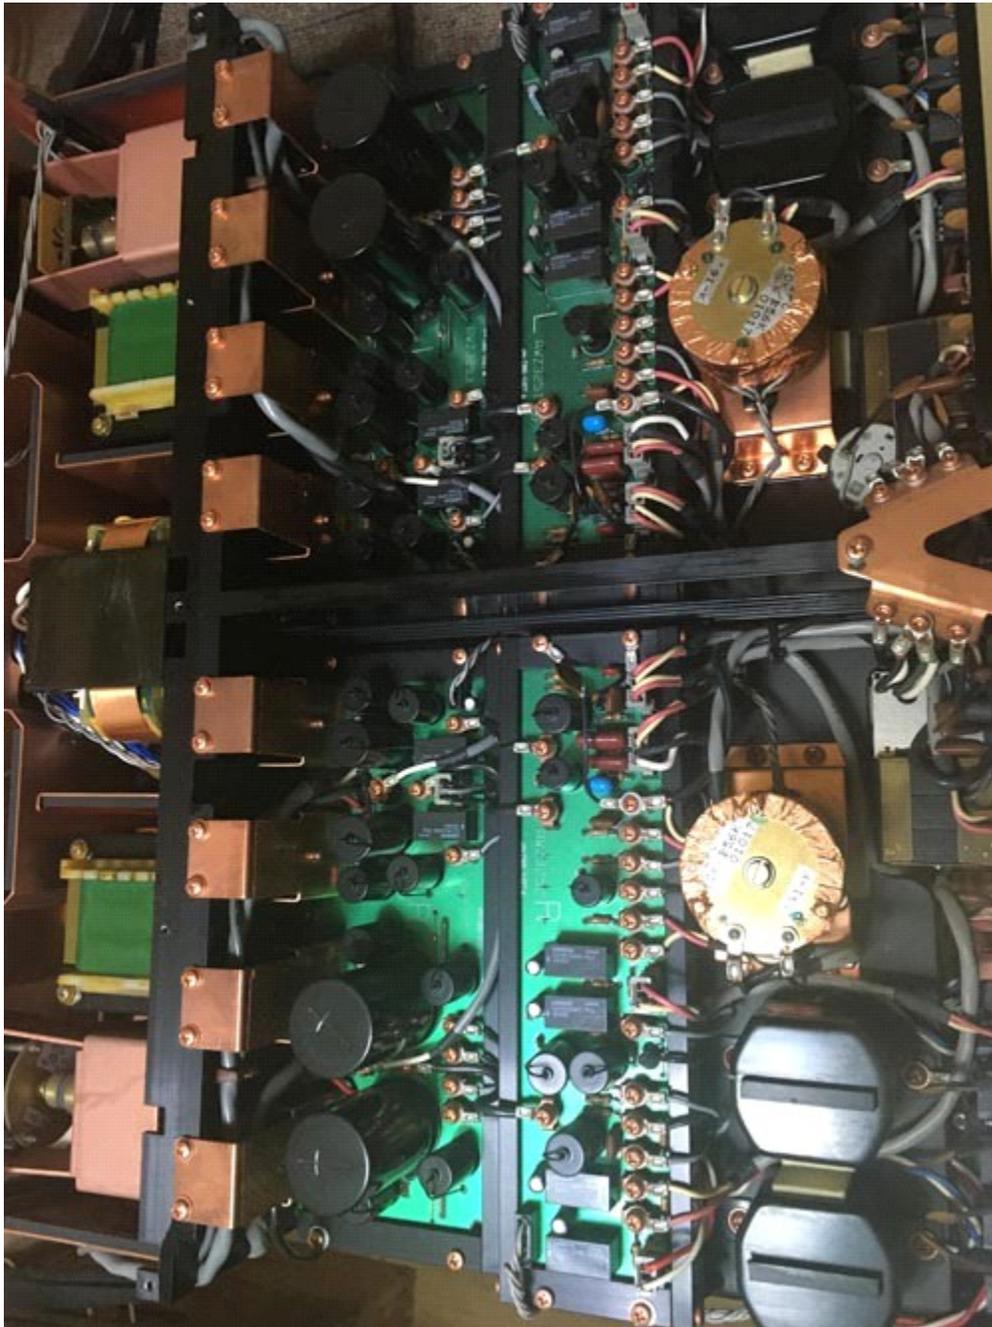
ボリュームは電動方式でユニットは裏側にある

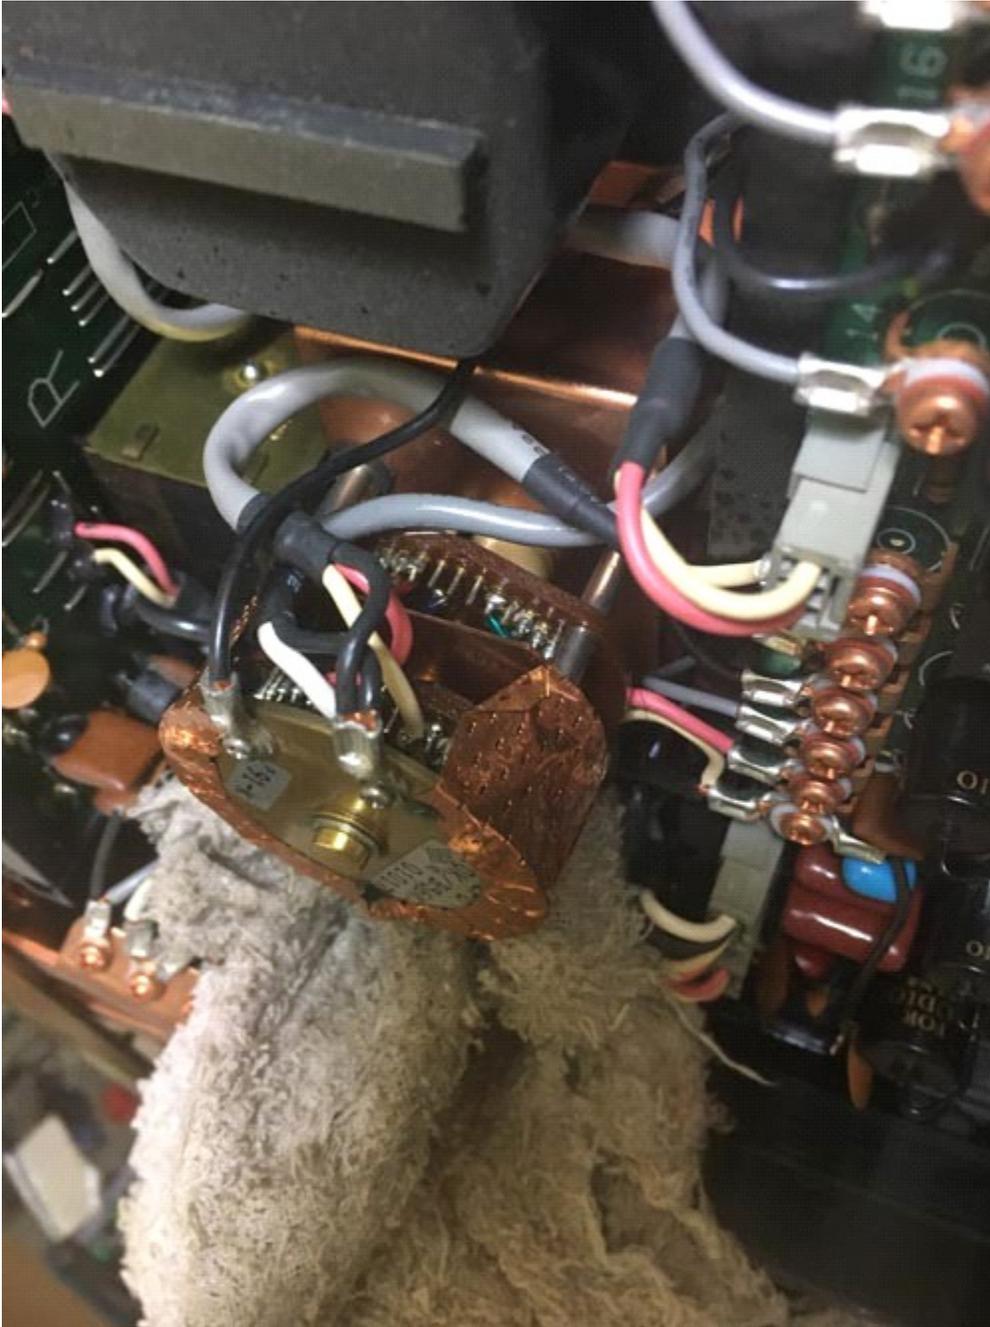
カーボン汚れを清掃する
