LUXMAN PD300

故障内容 バキュームスタビライザーが作動しない

修理内容 内部負圧配管の全交換（付属の物で十分なので使用）シールリングの清掃と給脂

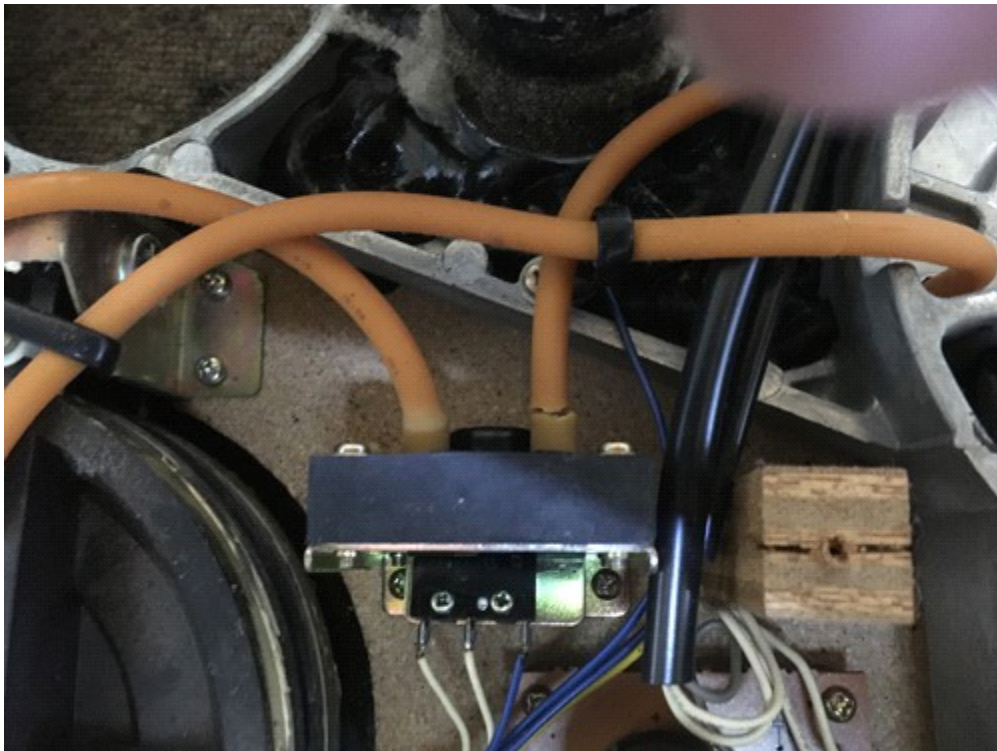
内部配管の断絶、ゴムなのに硬化してしまい割れてしまっている。

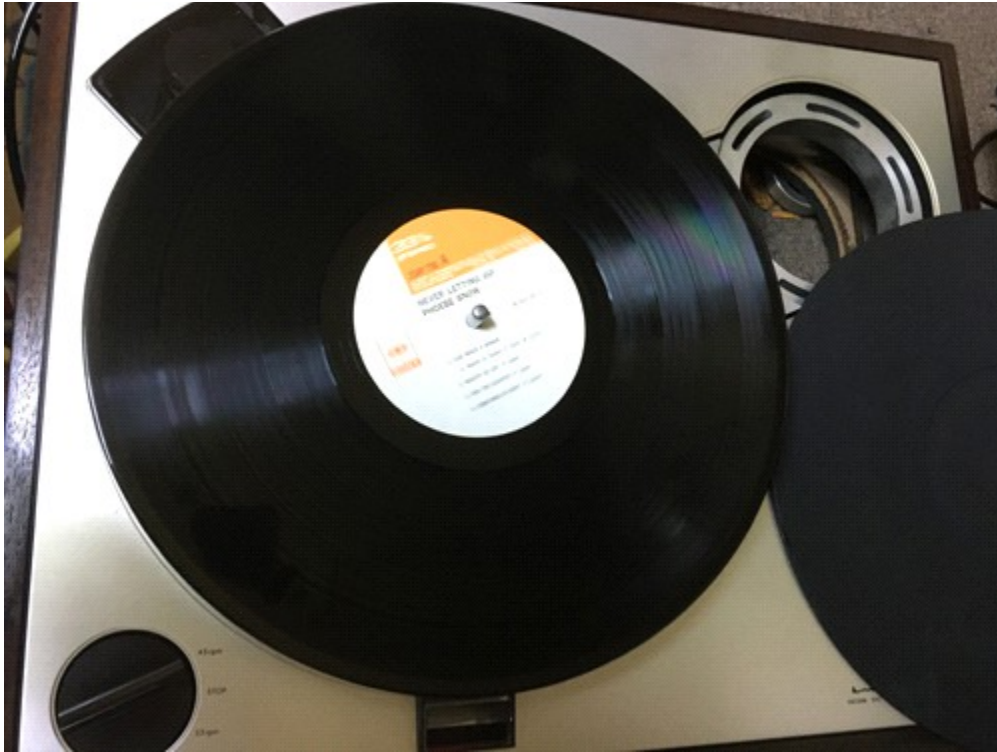
バキュームスタビライザーの動作確認（ゴムの保護板は使用時外す）
