SONY ST-S222ESR

故障内容 音が小さい（確認時もLINEレベル最大でもかなり小さい）、チューニング中のノイズ（ポコポコ音）

修理内容 ラインアウトVRの緩み修正、出力アンプ回路の結合コンデンサー交換（オーディオ用）オーディオ回路電源用コンデンサー交換（腐食液漏れ）

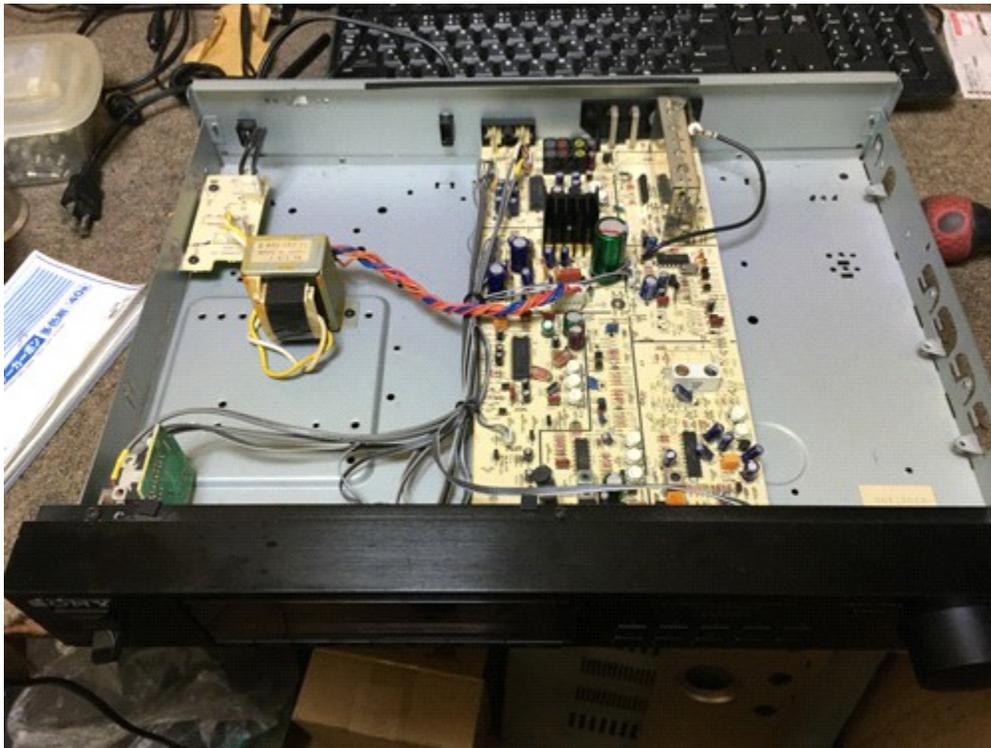
液漏れ多数あり、基盤を外す作業をする

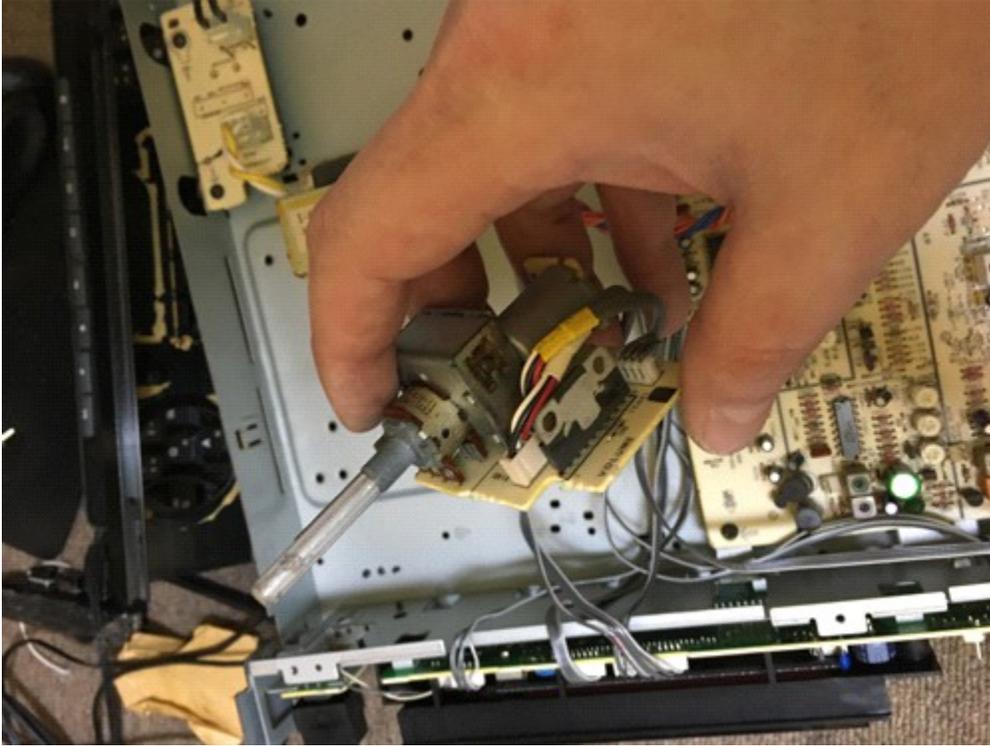
基盤を外すためVRユニットを取り出す（緩んでガタガタになっていた）

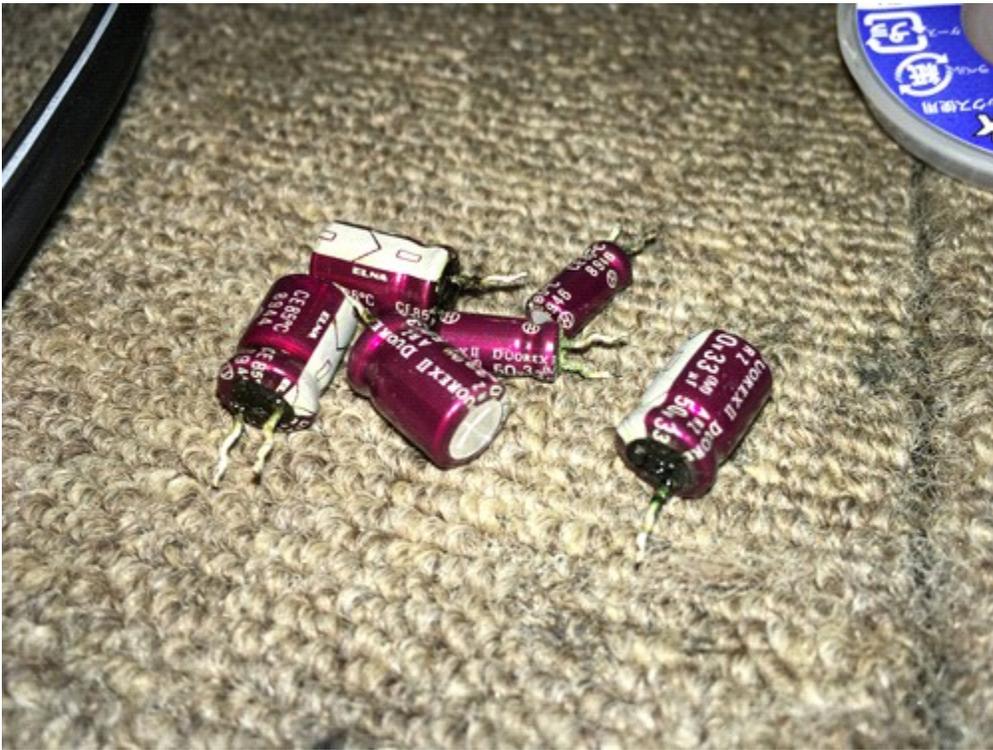
液漏れしたコンデンサー

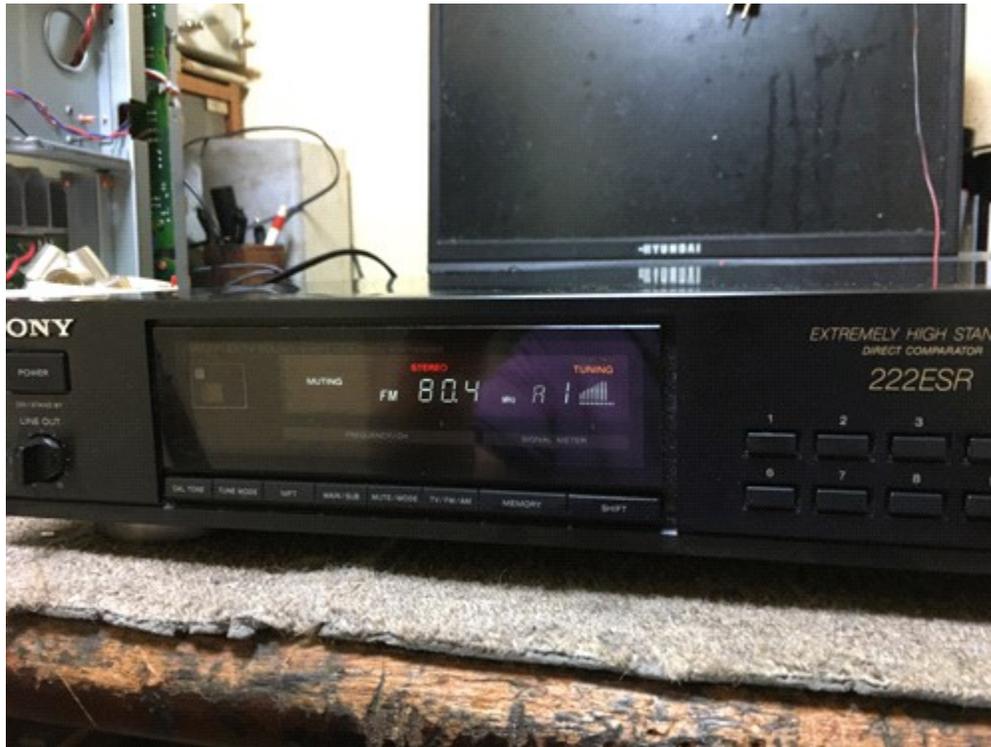
ラジオ受信、出音確認
