マーシャル JCM900

故障内容 ガリ、BIAS調整など

修理内容 ボリューム分解清掃（3 か所）BIAS調整とマッチング調整

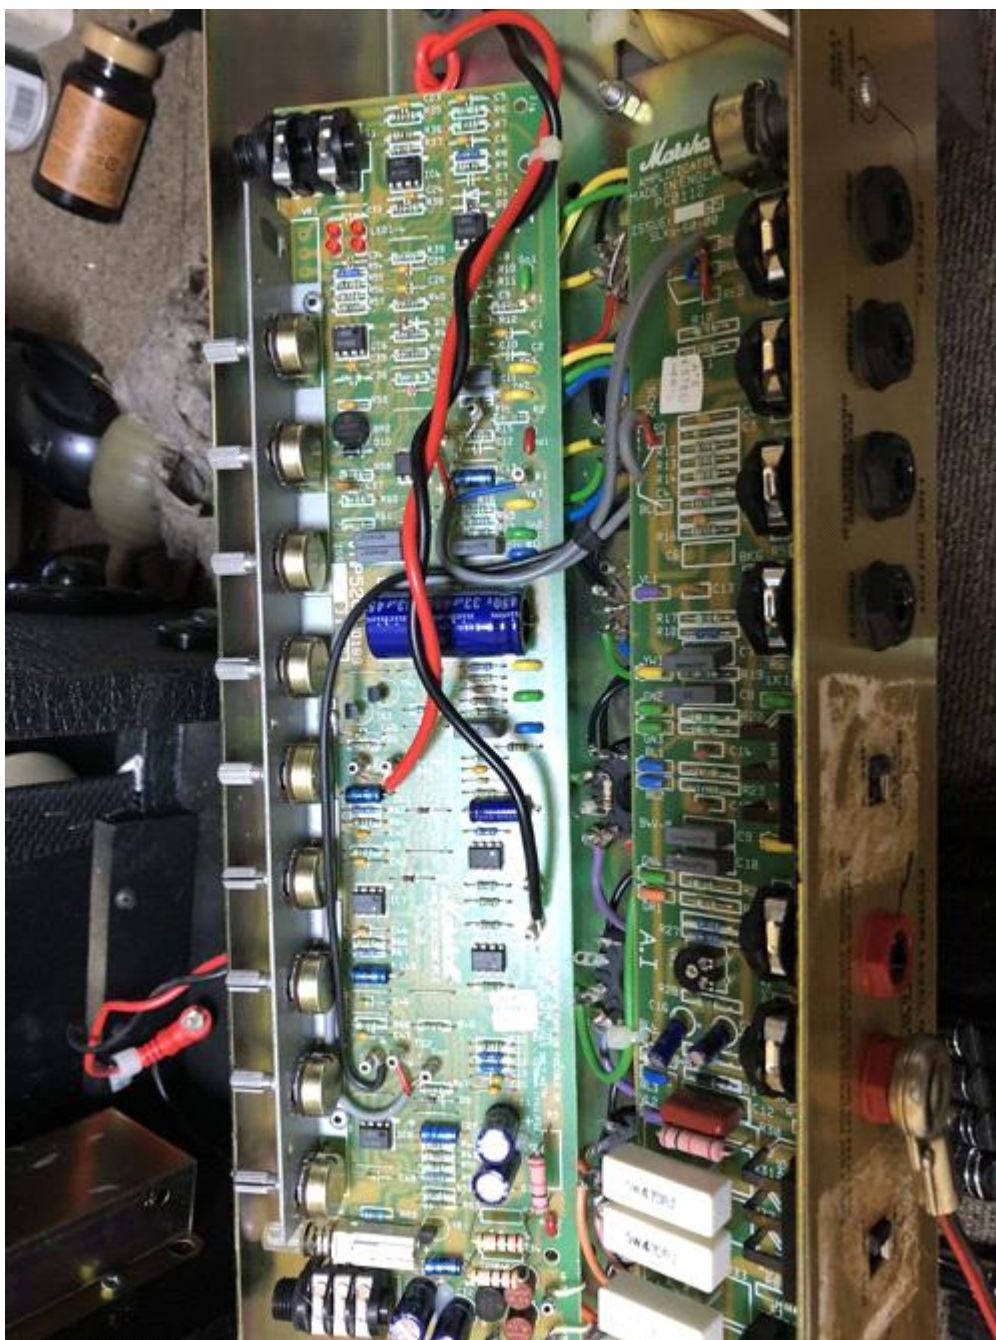
ボリュームの清掃のため本体から基盤を分離する

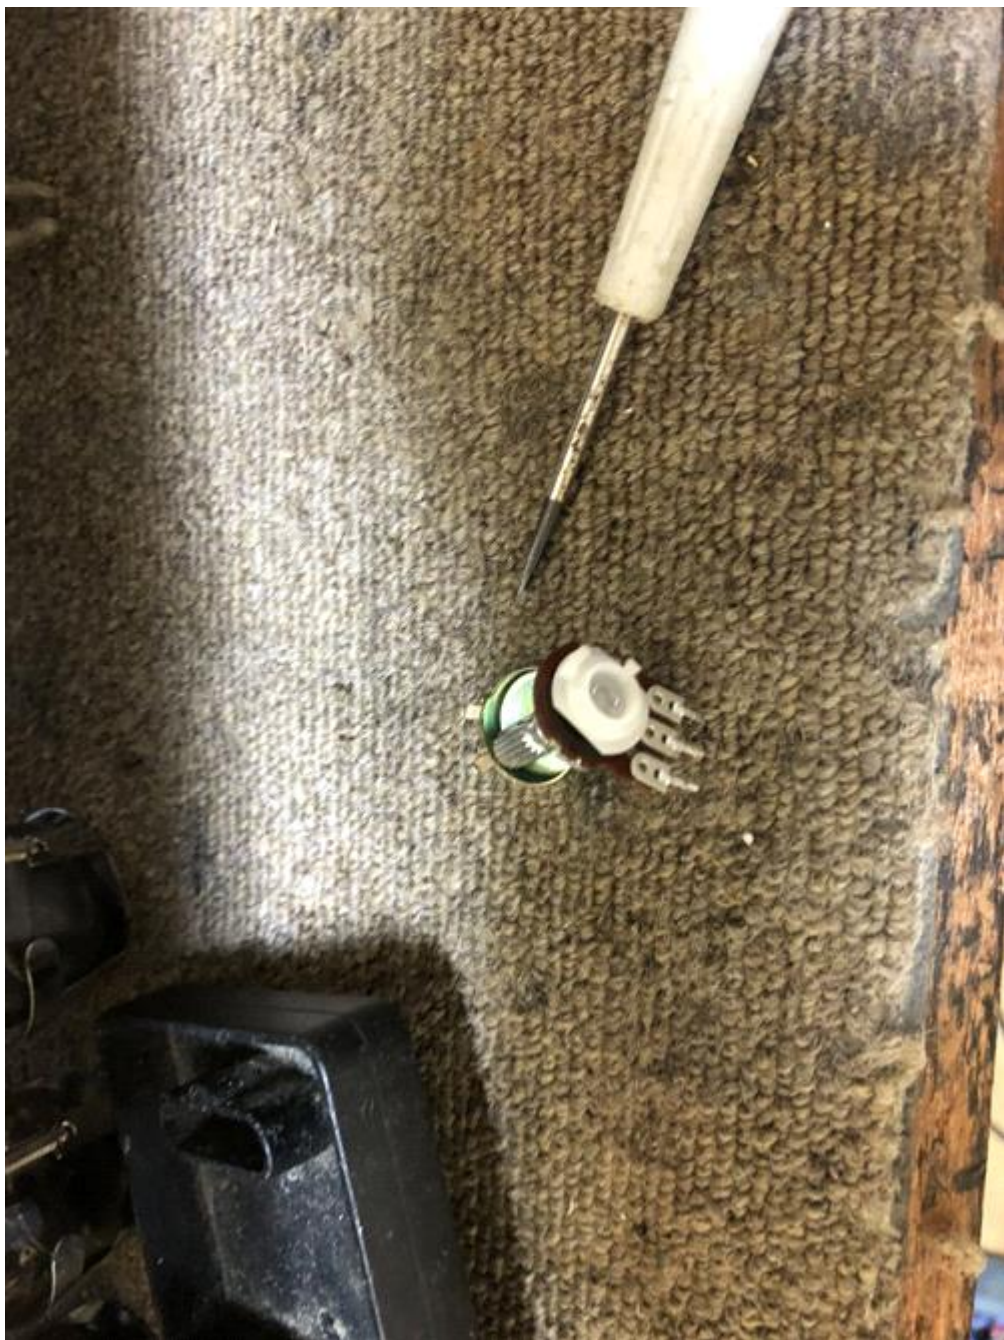
分解し内部を清掃する

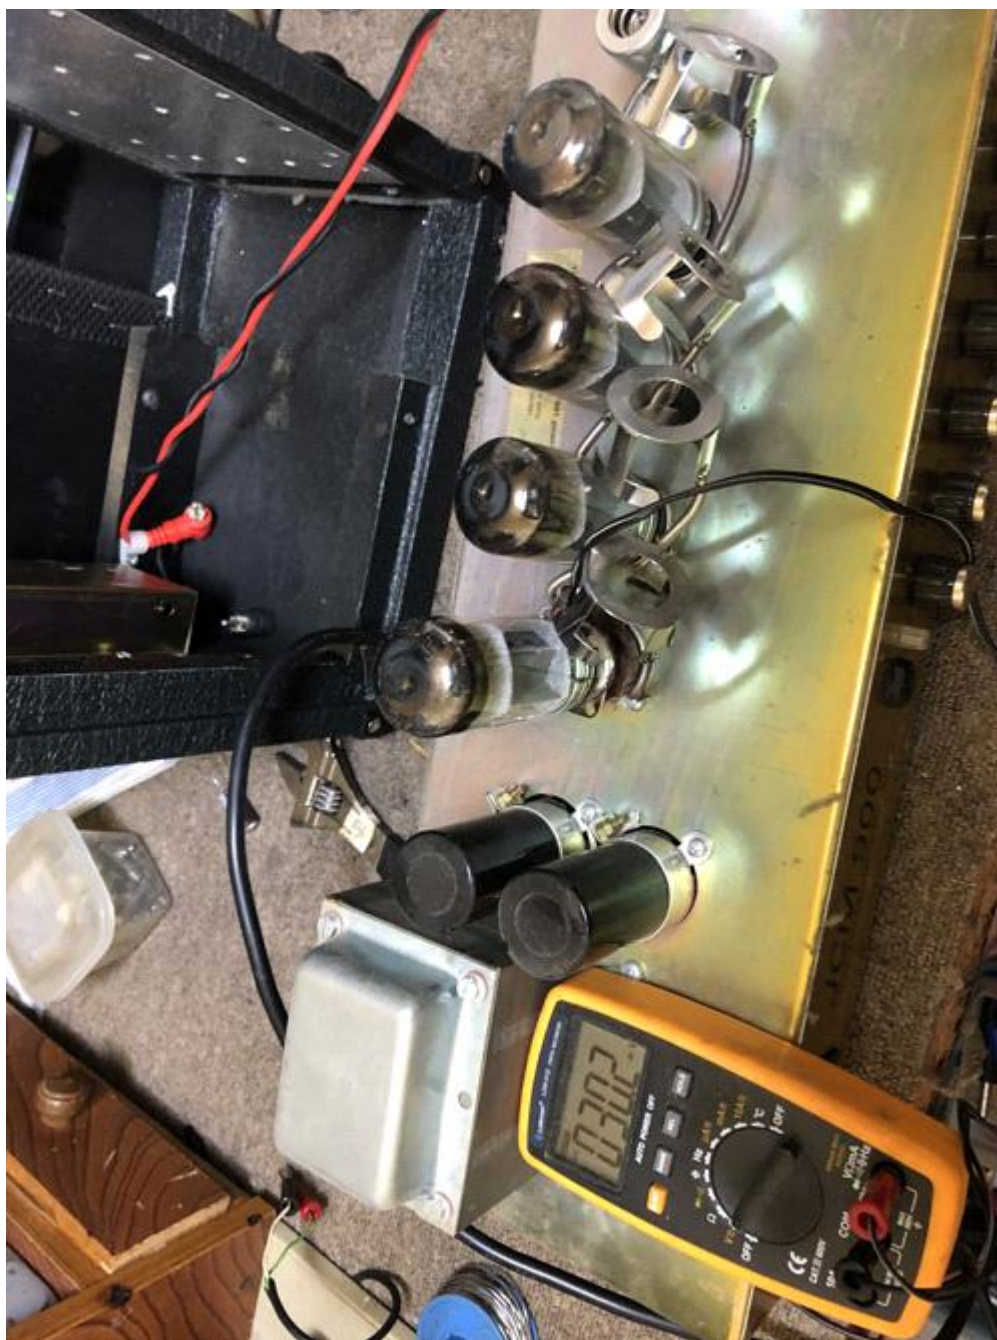
基準BIASと合わせてバラつきを調べる

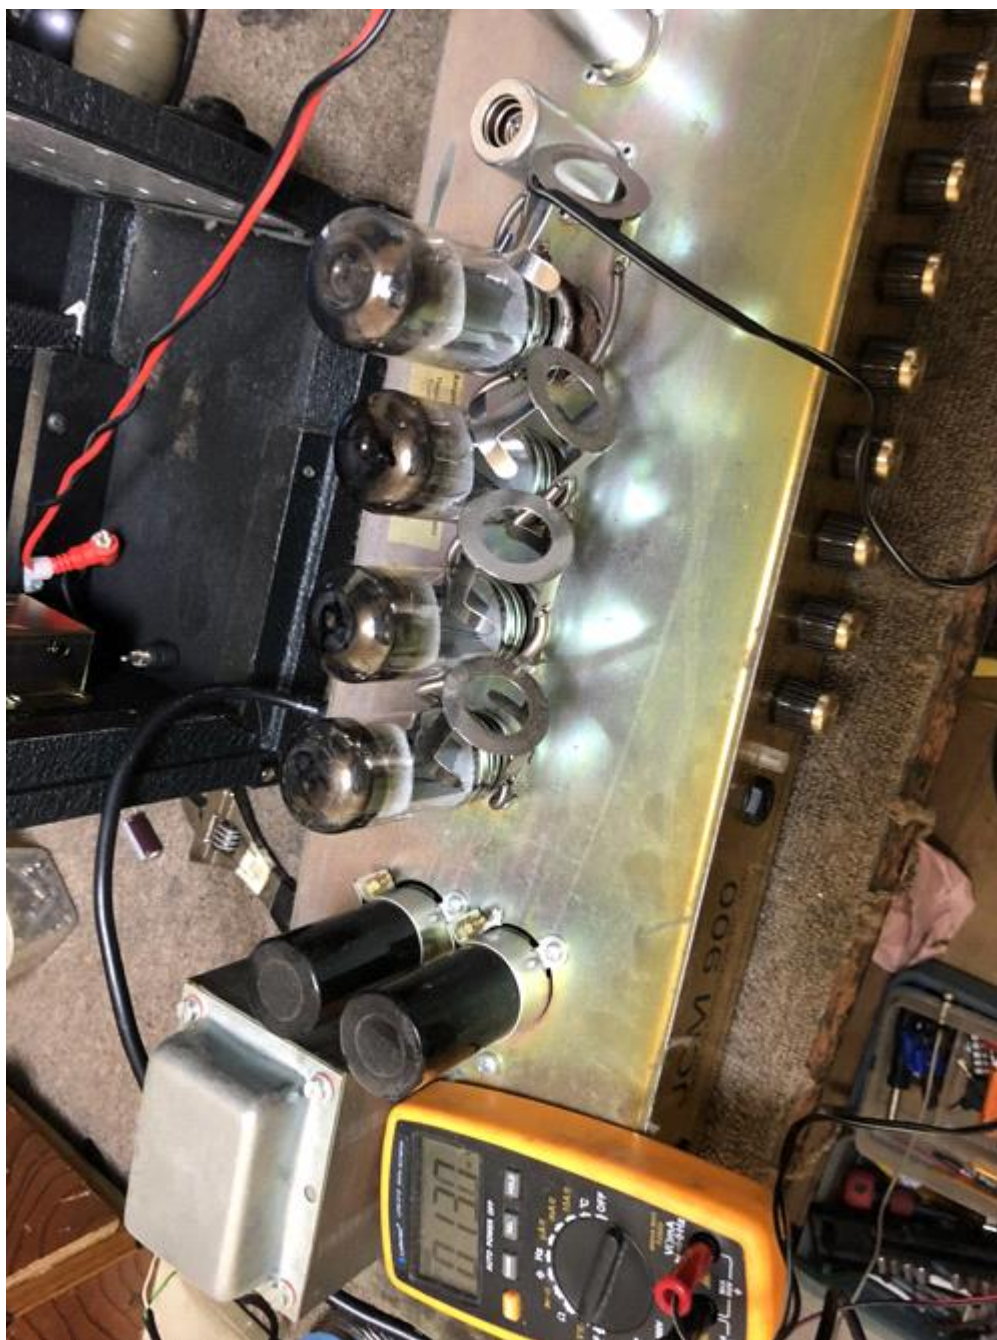
数値を調べた後ペアを合わせて再調整する
