YAMAHA TC-3

故障内容 電源が入るが再生不能

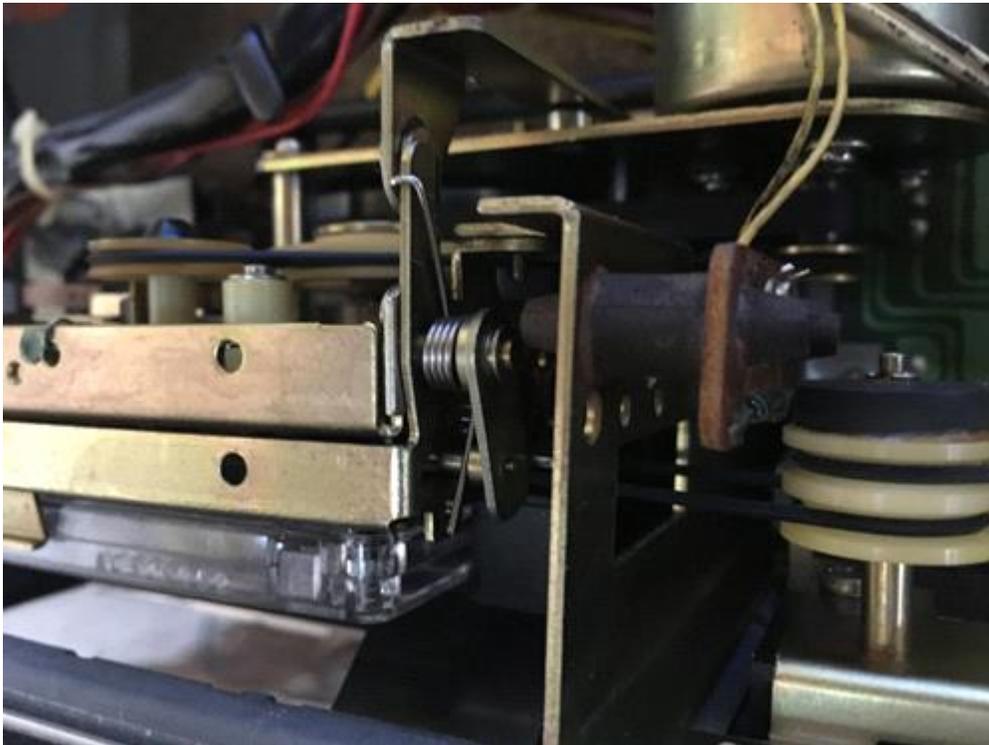
メカブロックの駆動ゴムを交換する

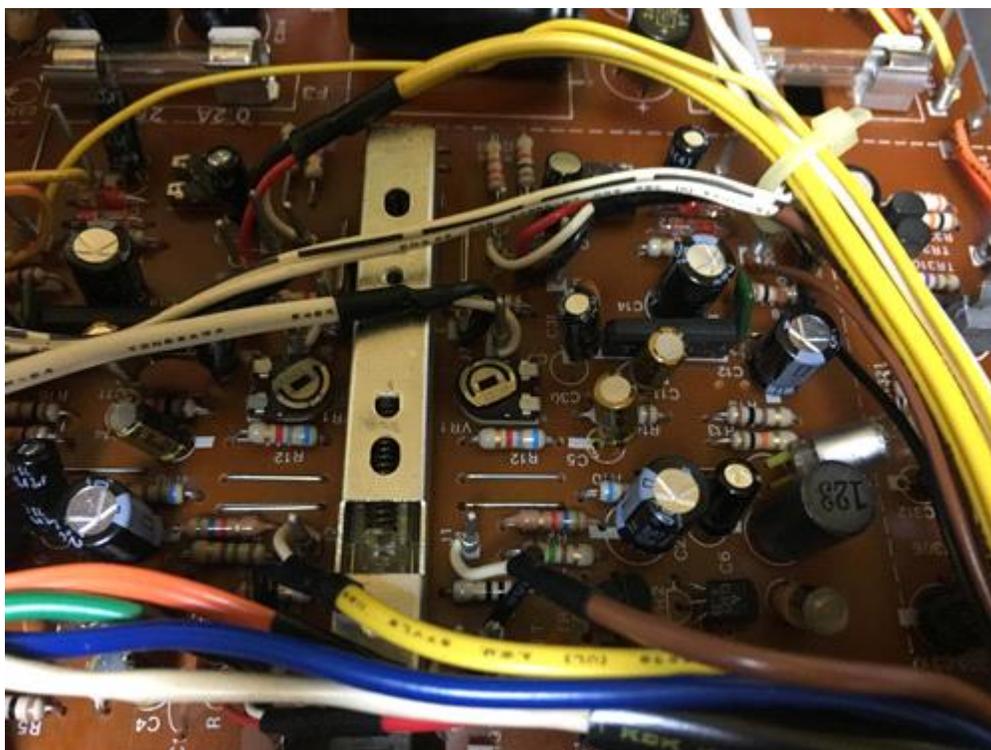
再生PBアンプ、ラインアンプのコンデンサーを交換する（片側が異常に小さい）

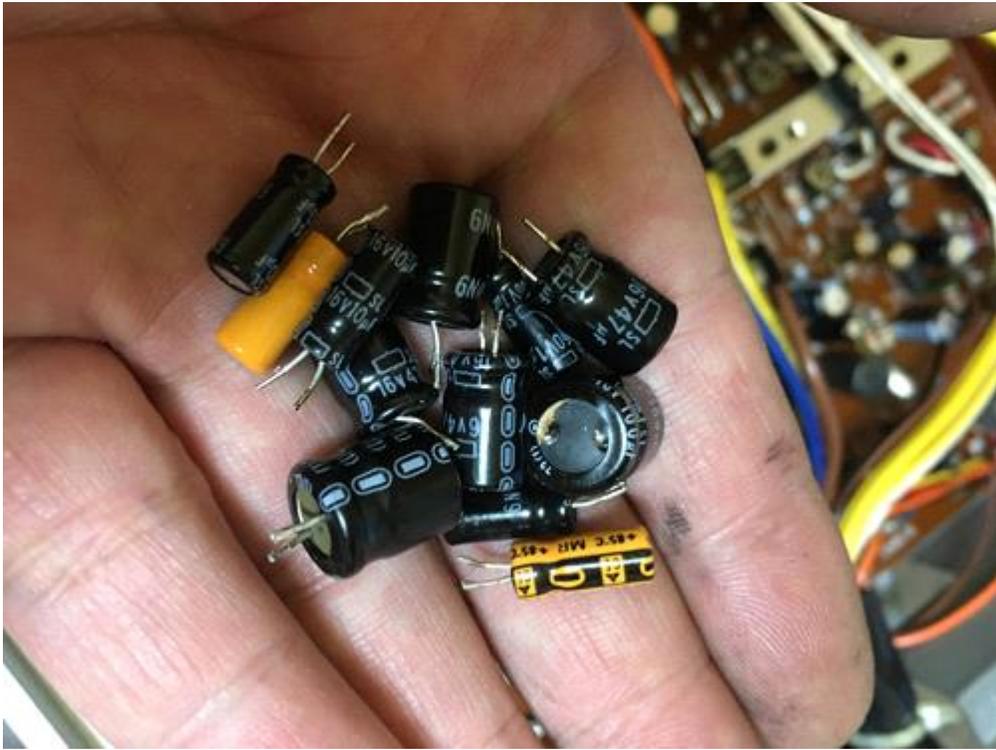
コンデンサーは腐食してたりする

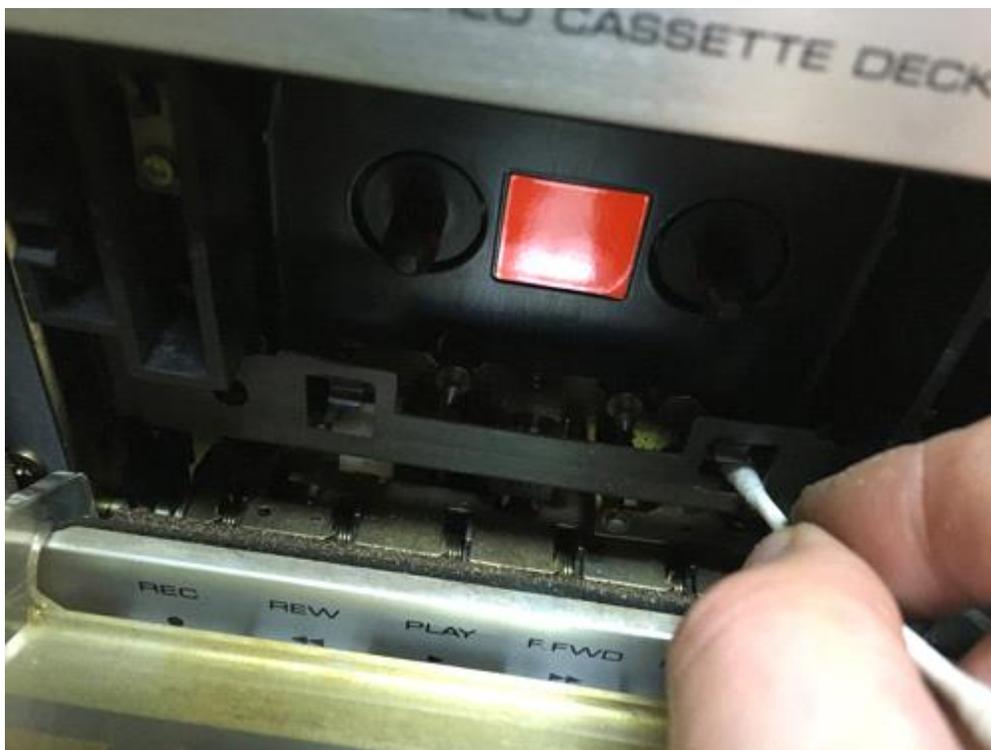
HEADや駆動部分の清掃をする（アイドラーゴムは劣化あり）

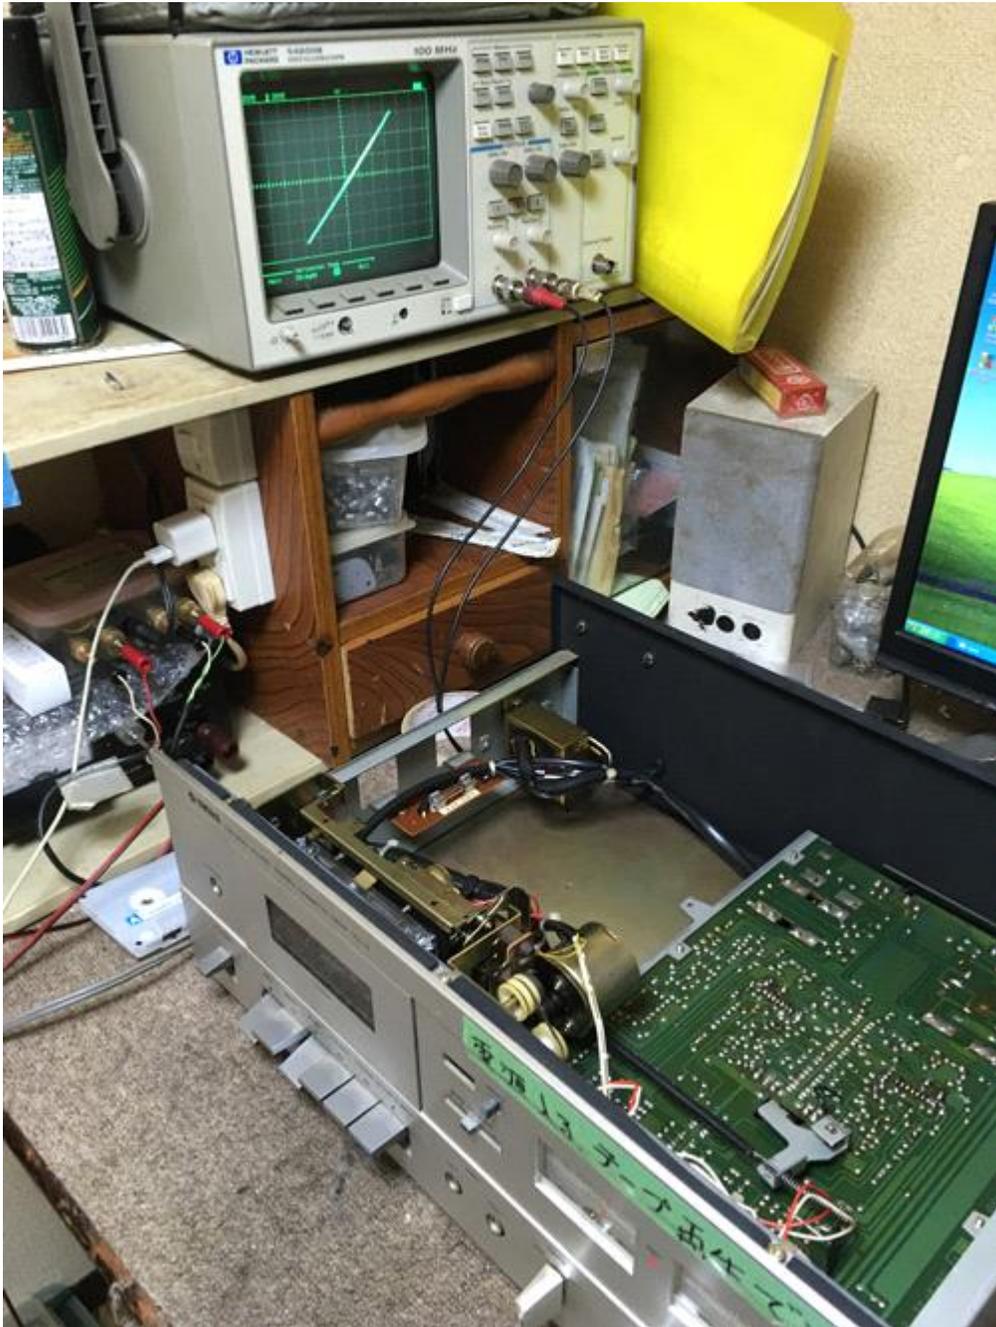
基準テープで調整をする (4000Hz入力)

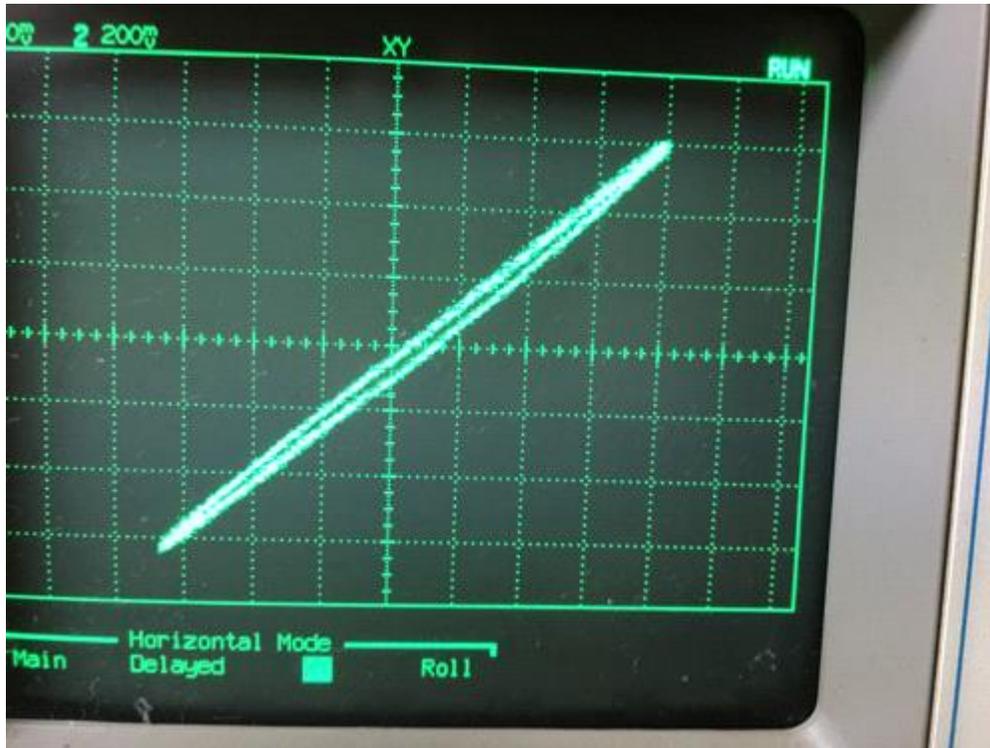
4000Hzでこのあたりが限界！（4Khzリサージュ波形）

アジマスはさほど狂っては無いので調整しておりません。

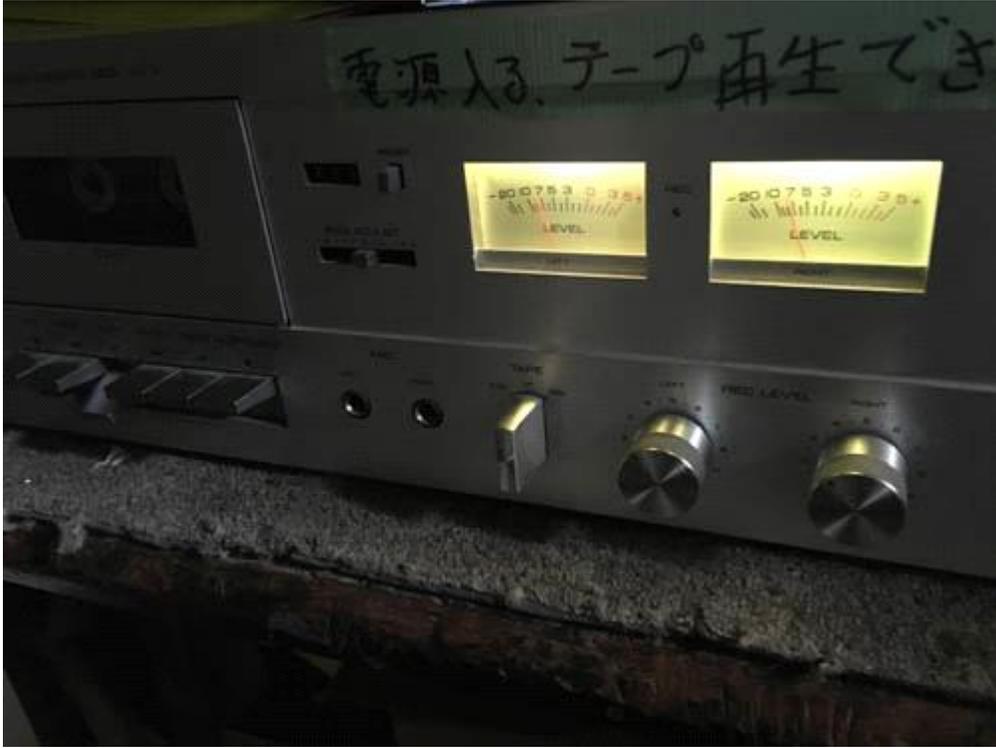
メーター照明の確認

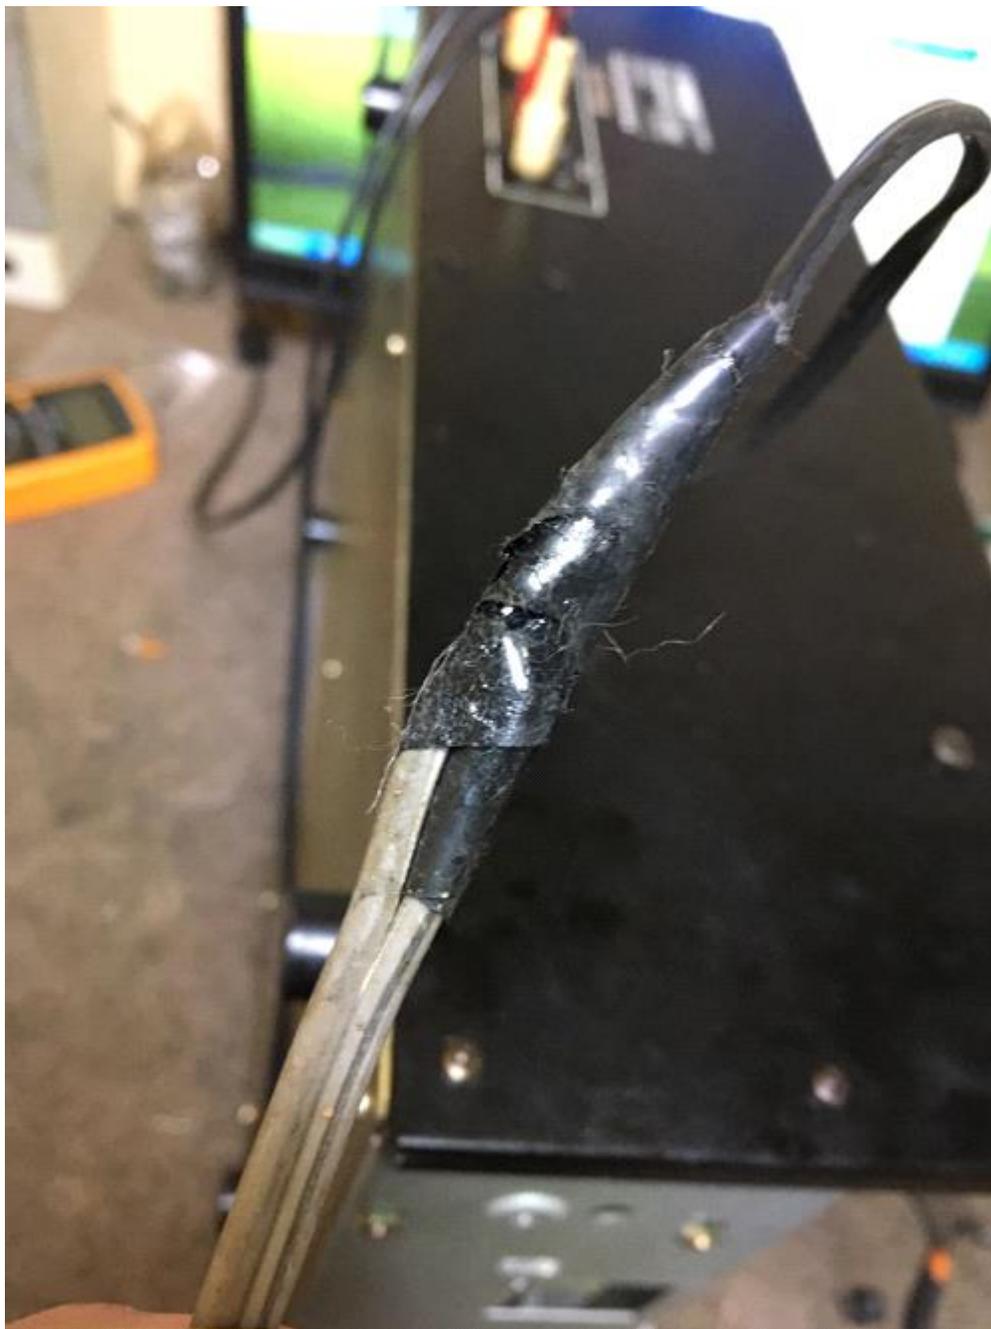
電源コードが怪しいので交換する

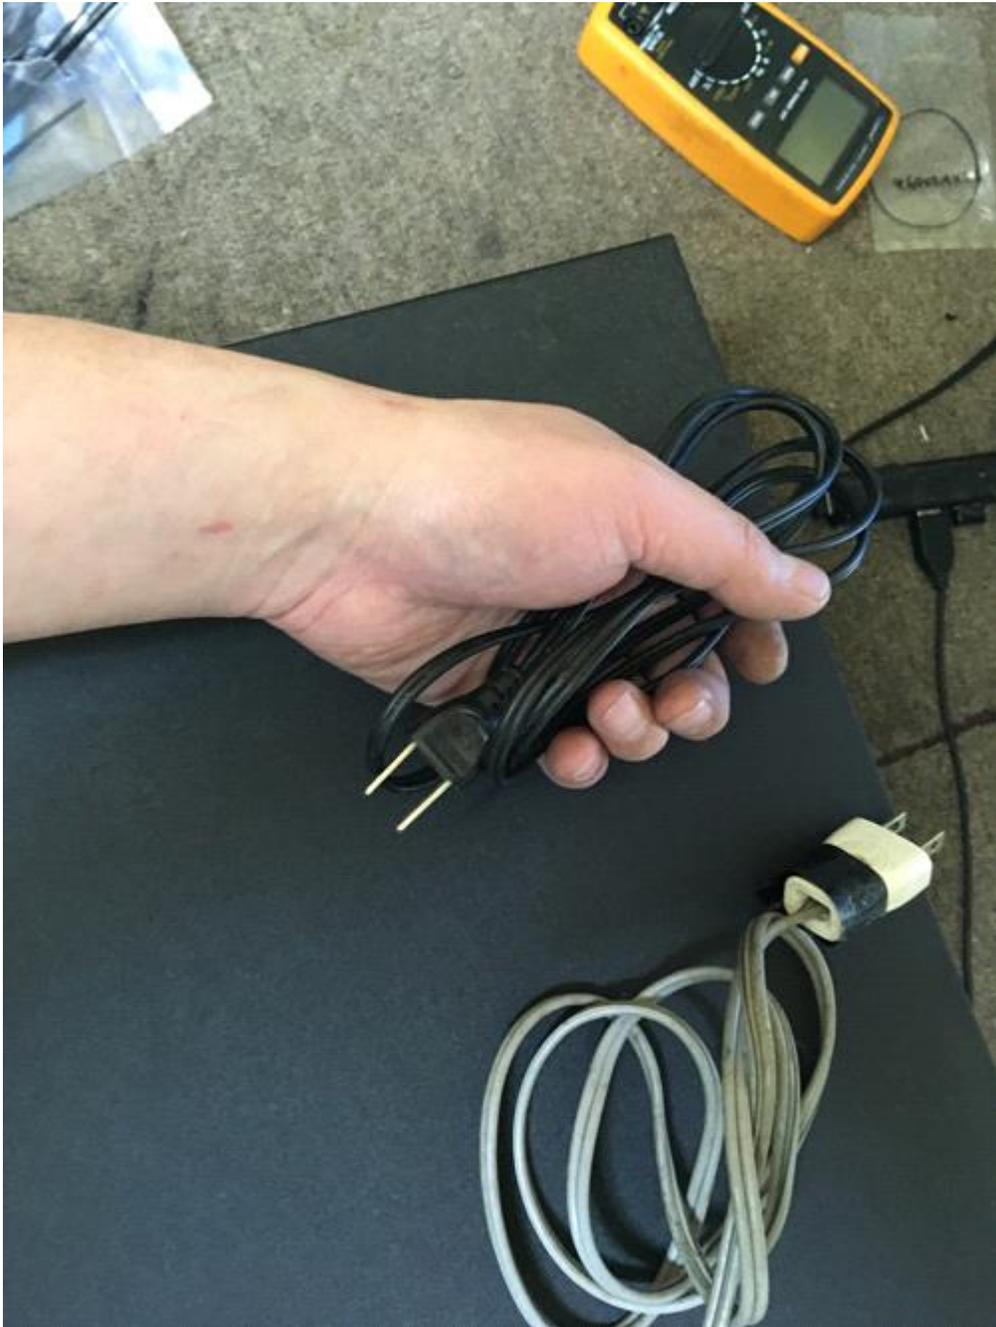
交換後
