McIntosh C32

故障内容 音が異常

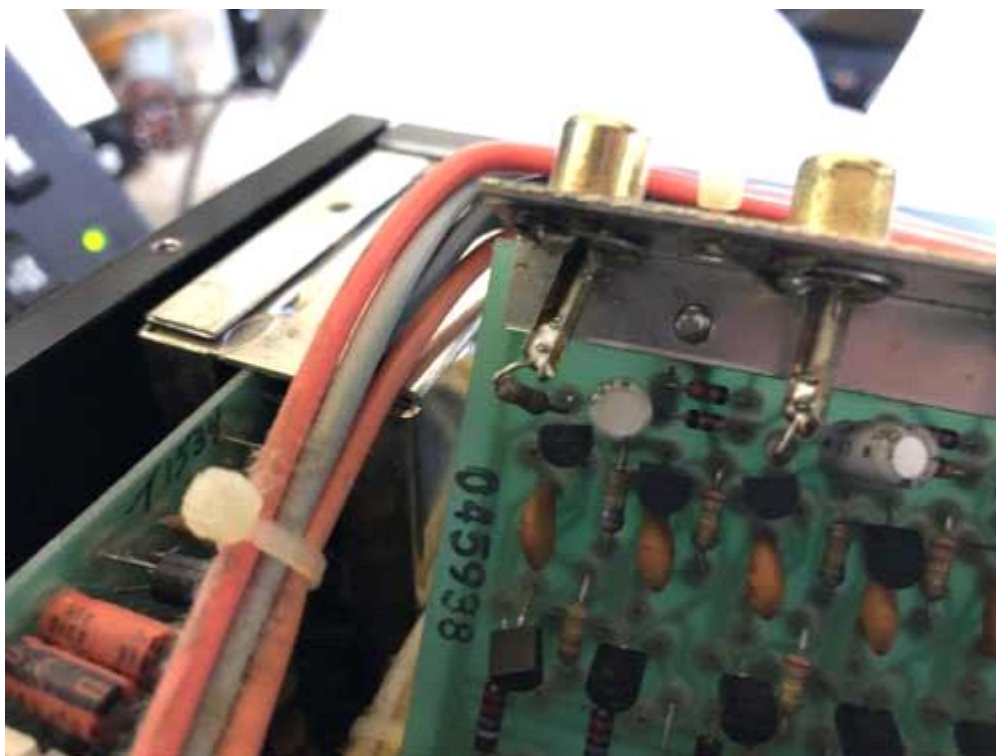
修理内容 入力基板のRCA端子はんだ割れ、片側が導通しない

CD入力部分のはんだ割れを修正する

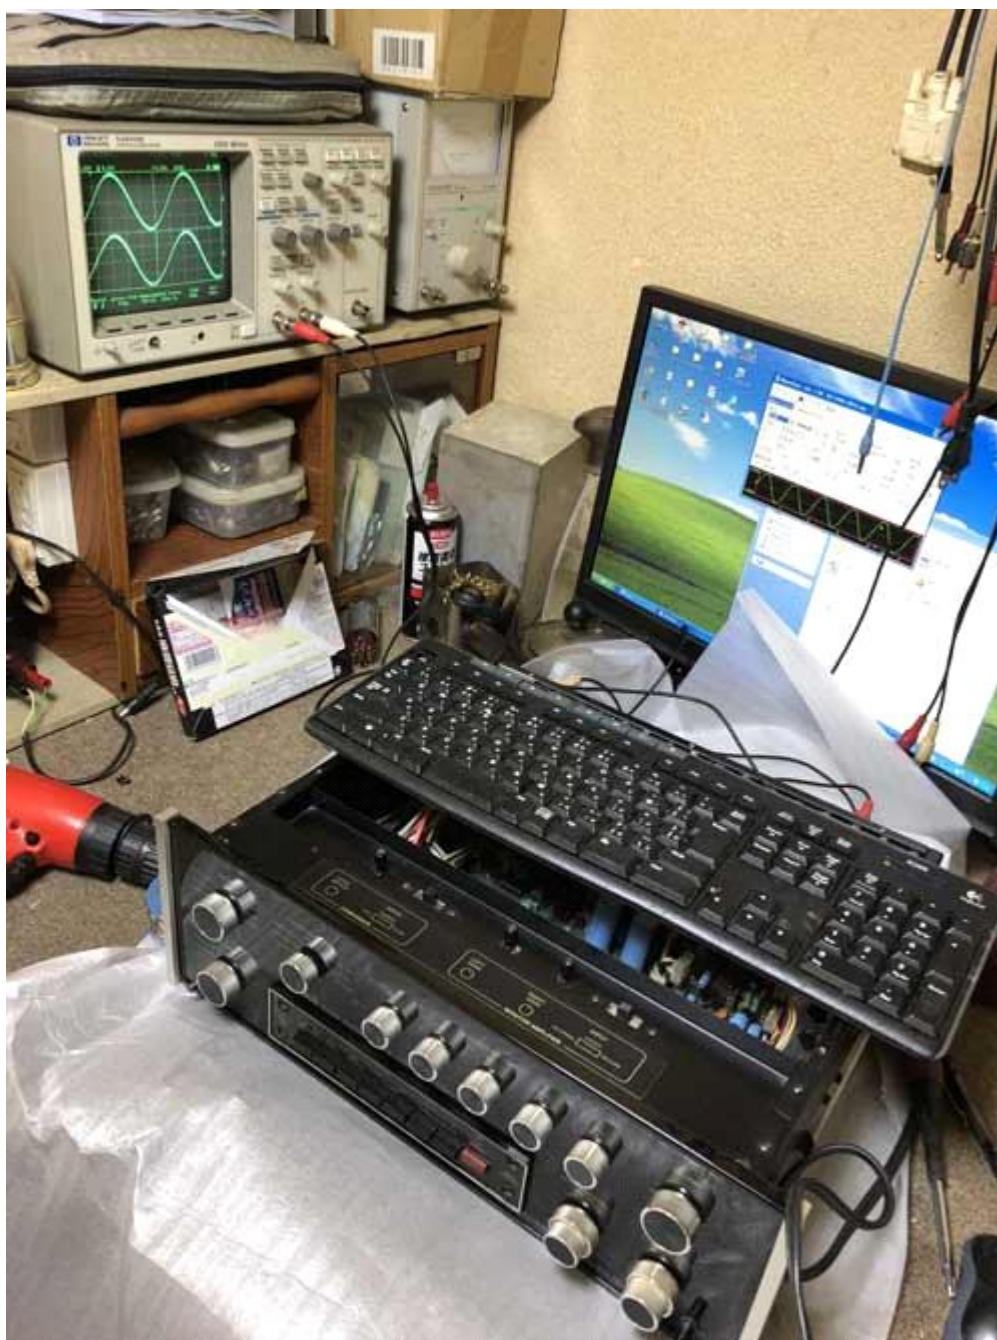
出力をテストする

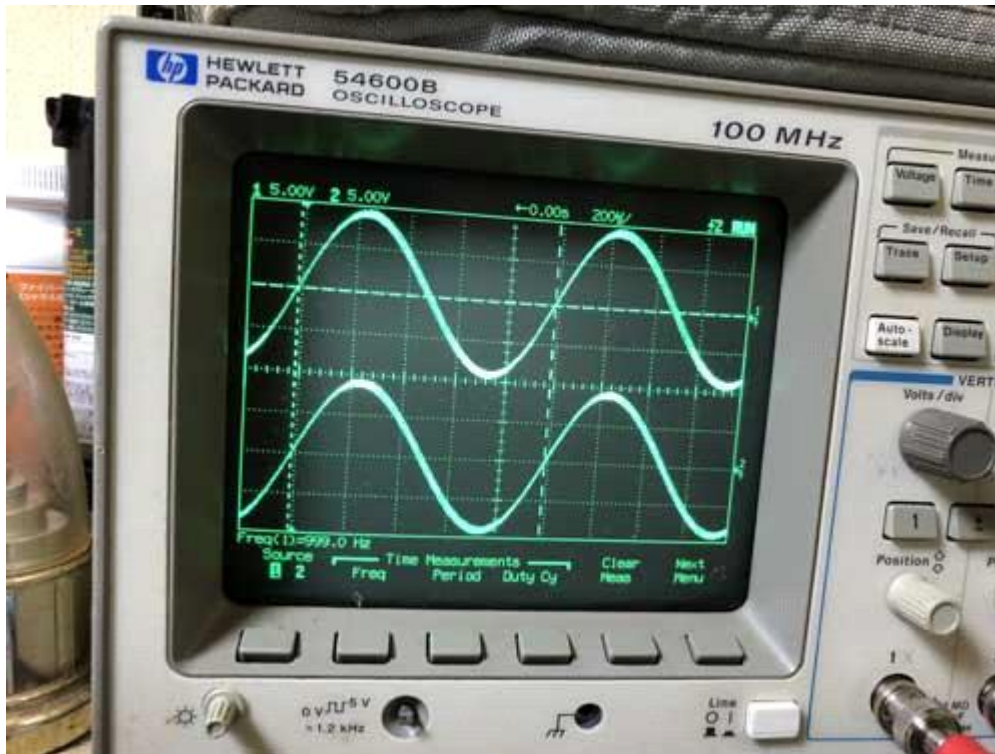
修理後は左右とも異常ありません。
