Rivera Knucklehead

故障内容 電源表示ランプが点灯しない

修理内容 特殊スイッチのためLEDを加工取付（配線、抵抗や電源）

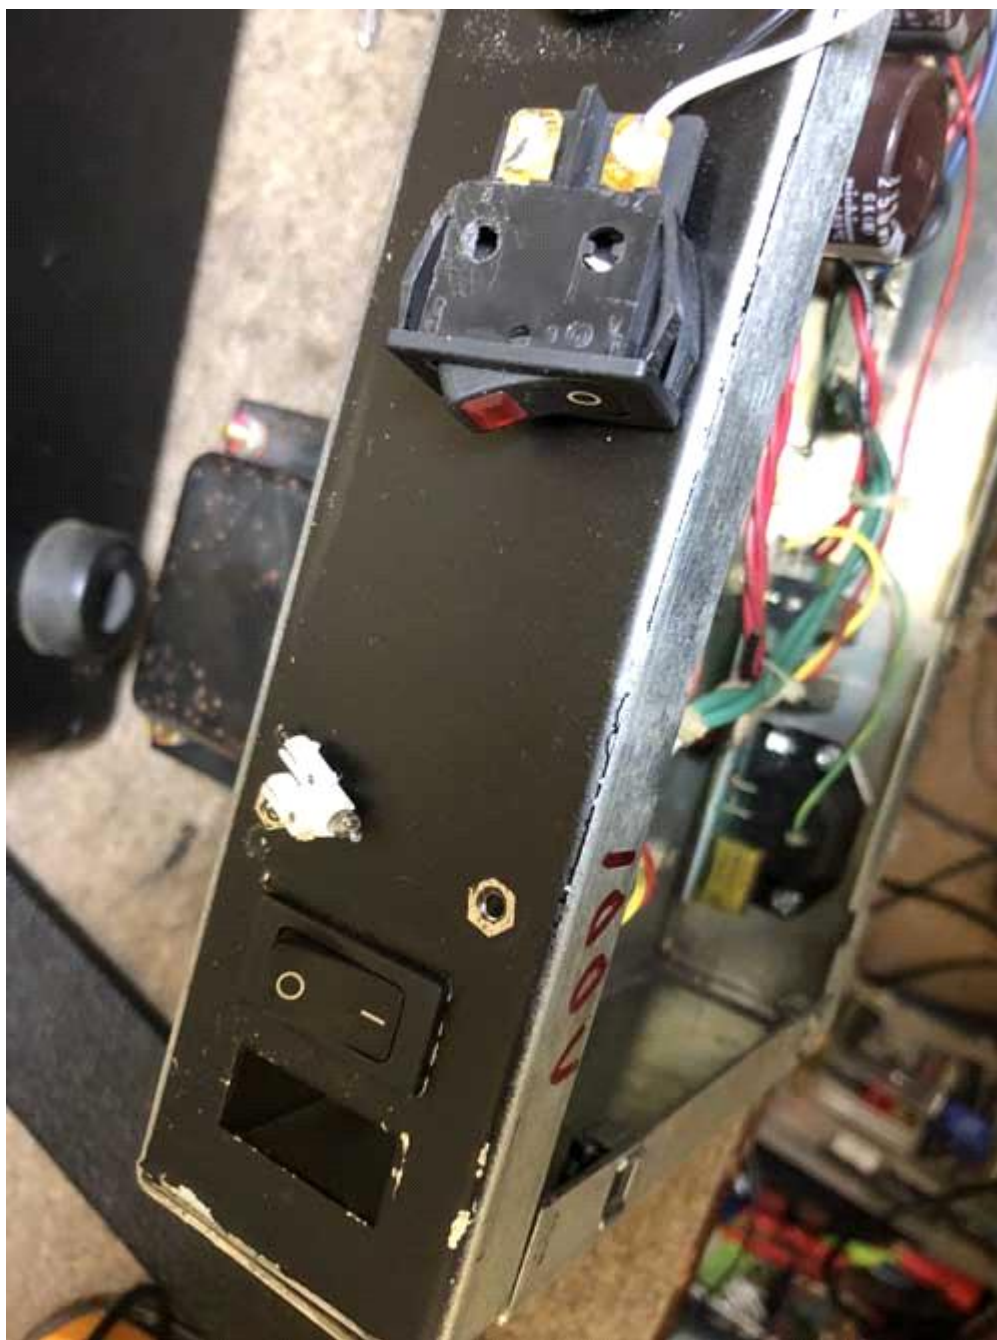
電源スイッチを分解してネオン管を取り出す、その位置にLEDを加工して組み立てる

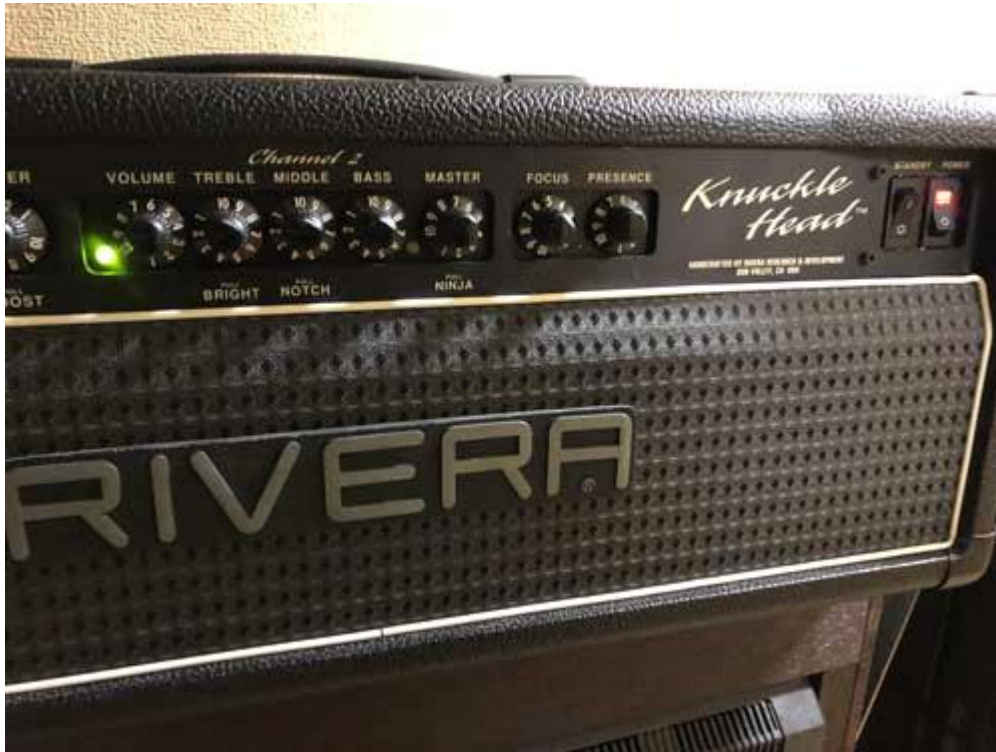
問題なく点灯を確認、他ギターを繋いで動作確認をする。
