Hughes & Kettner TriAmp

故障内容 電源スイッチ内のランプが点灯しない

修理内容 カスタムスイッチのためスイッチを分解してランプLED化、BIAS調整、マッチング調整（真空管入替）動作確認

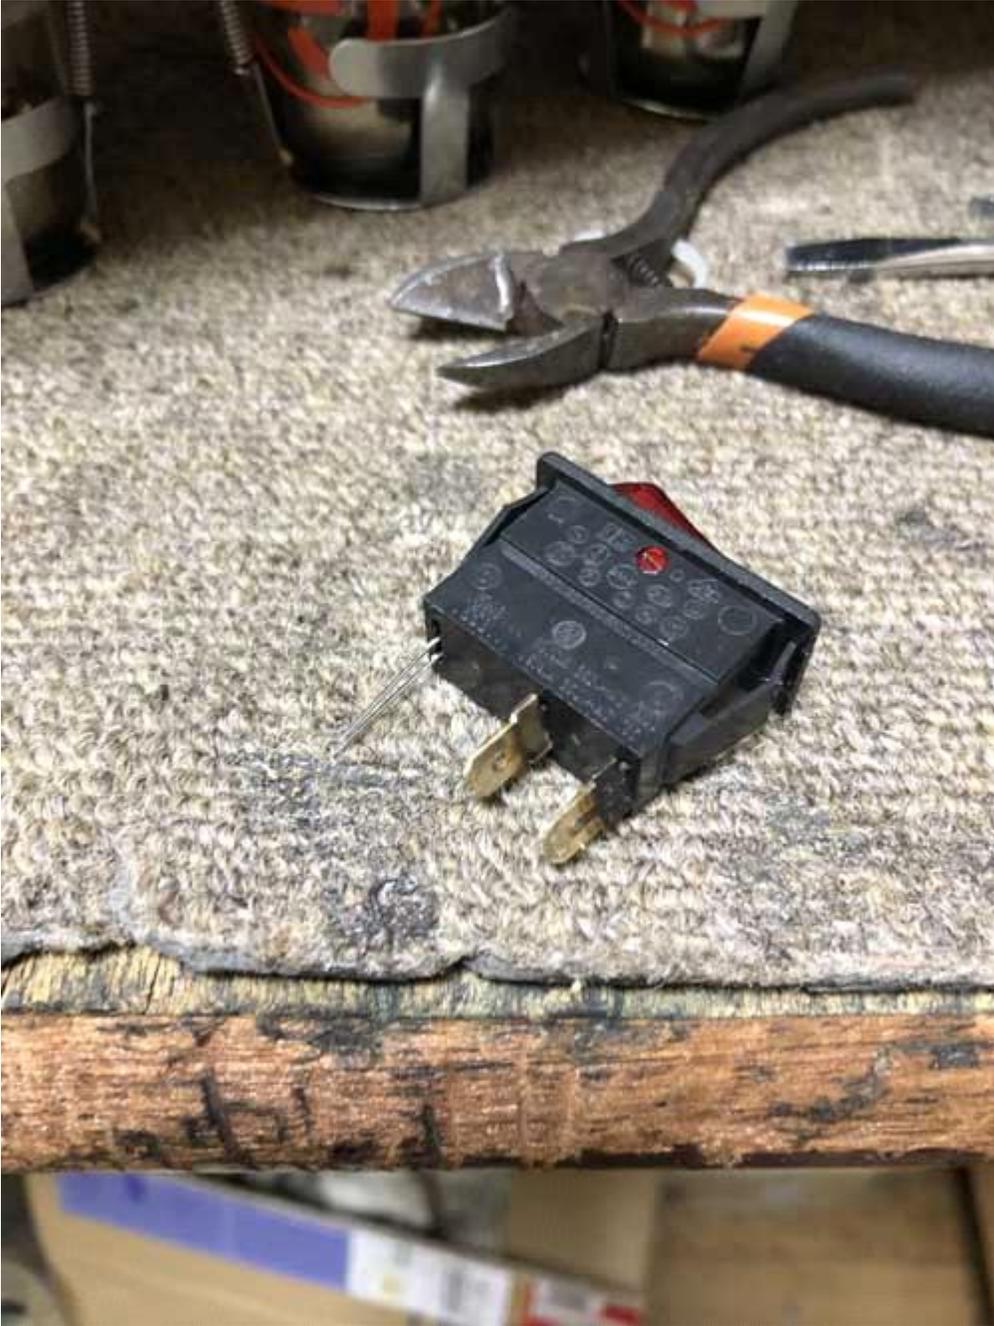
カスタムスイッチのため分解してLEDを設置

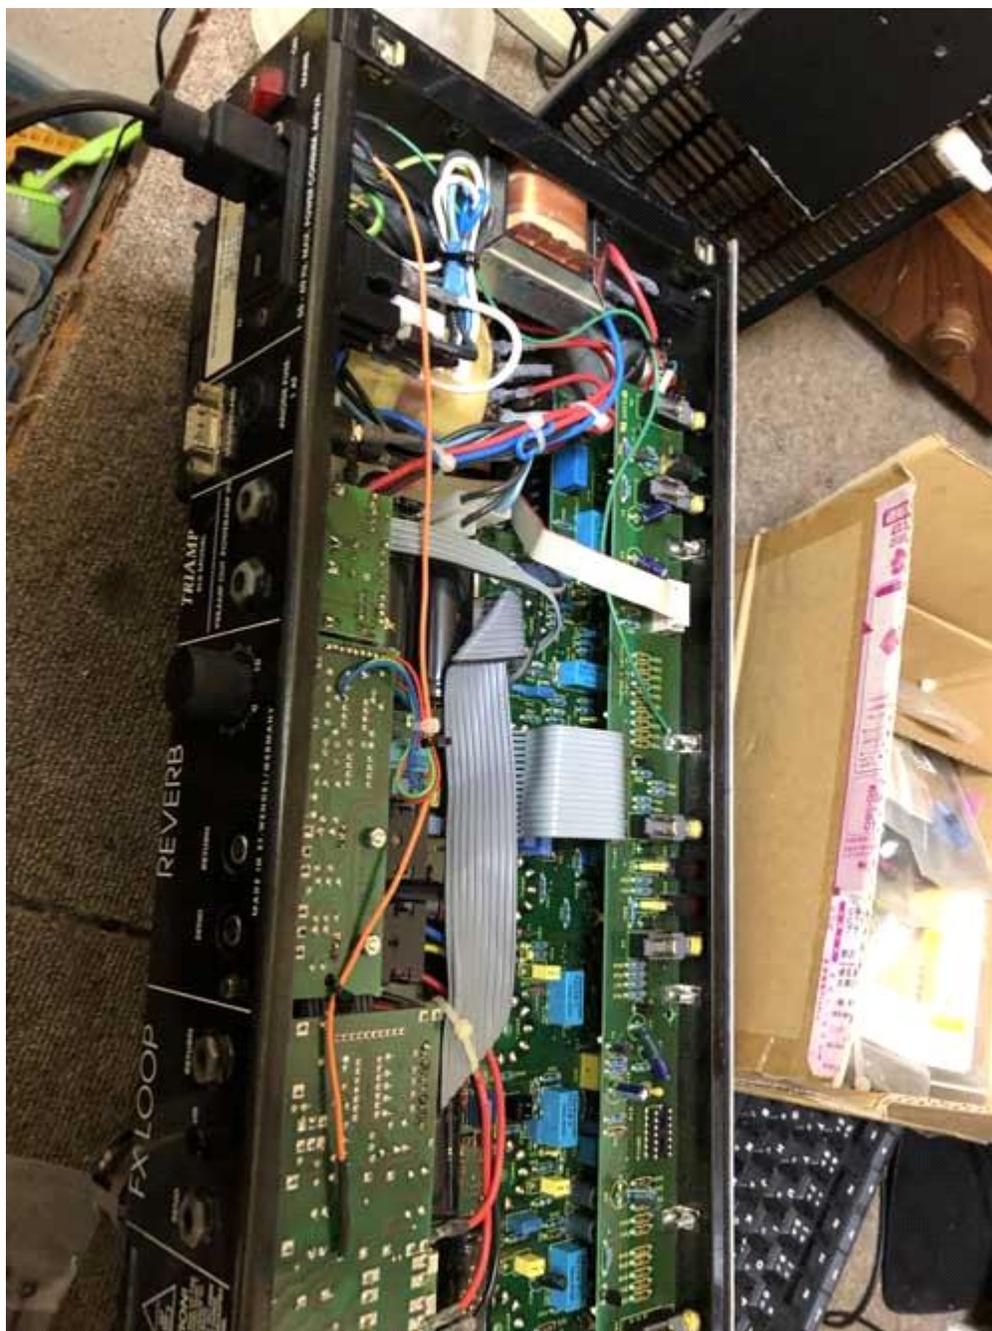
配線をして電源投入時に点灯するようにする。

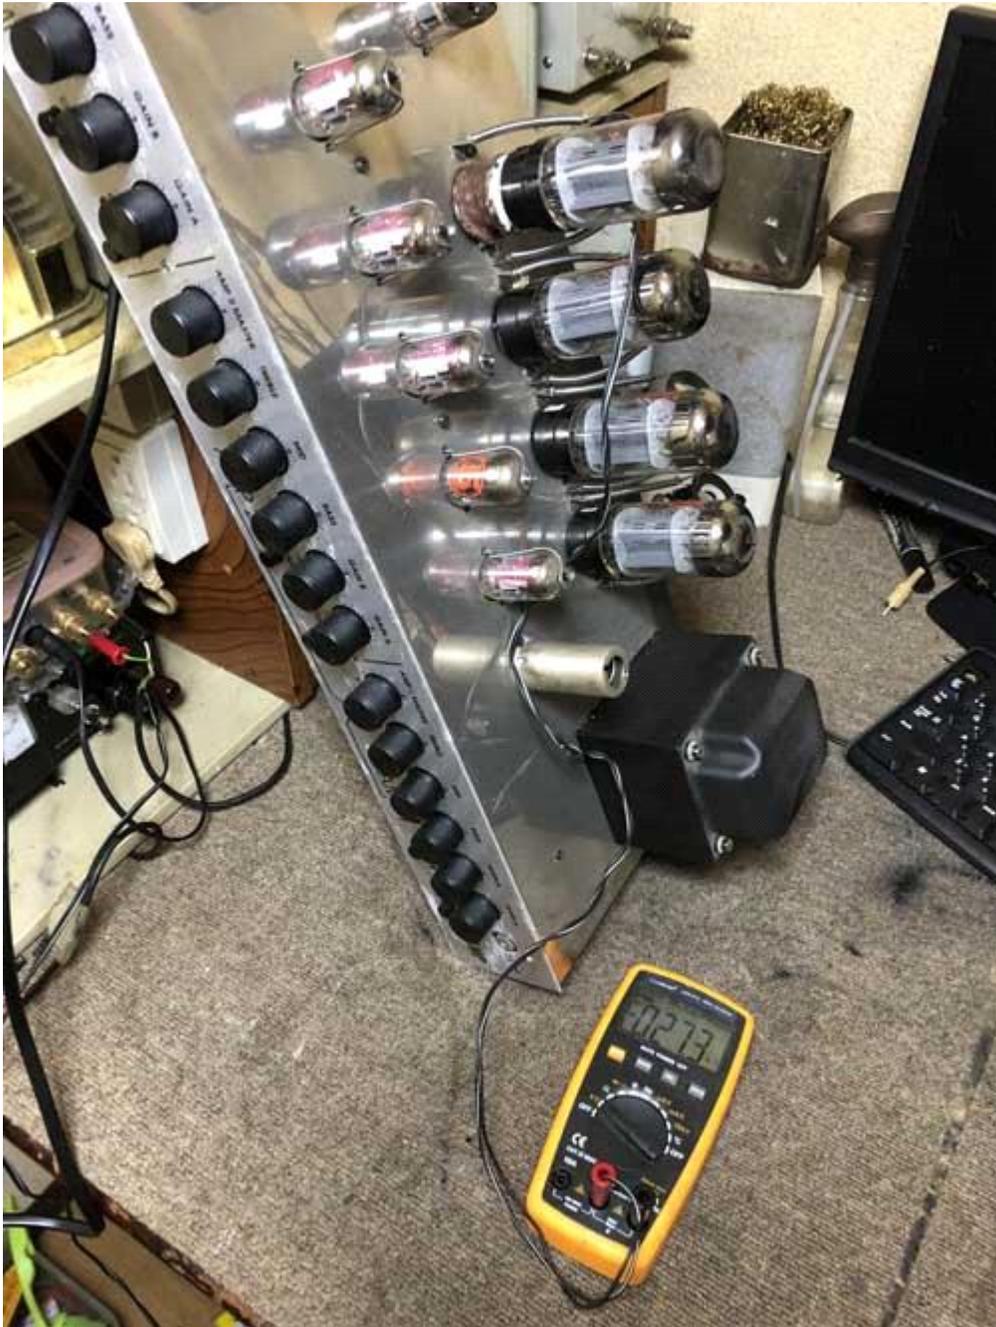
BIAS調整をしてマッチングを取る。

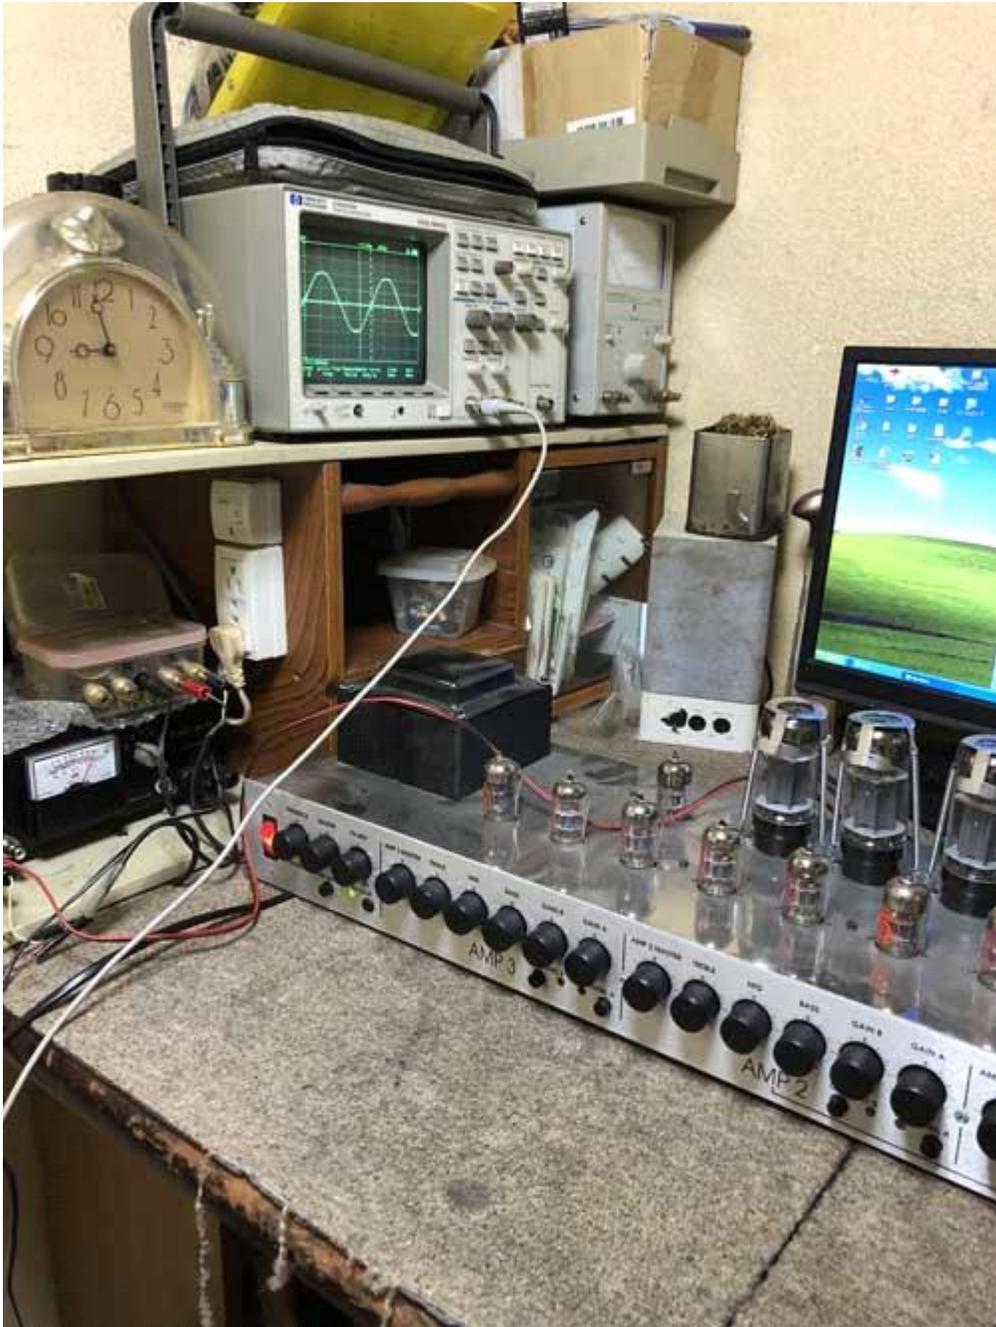
フルロード確認をする

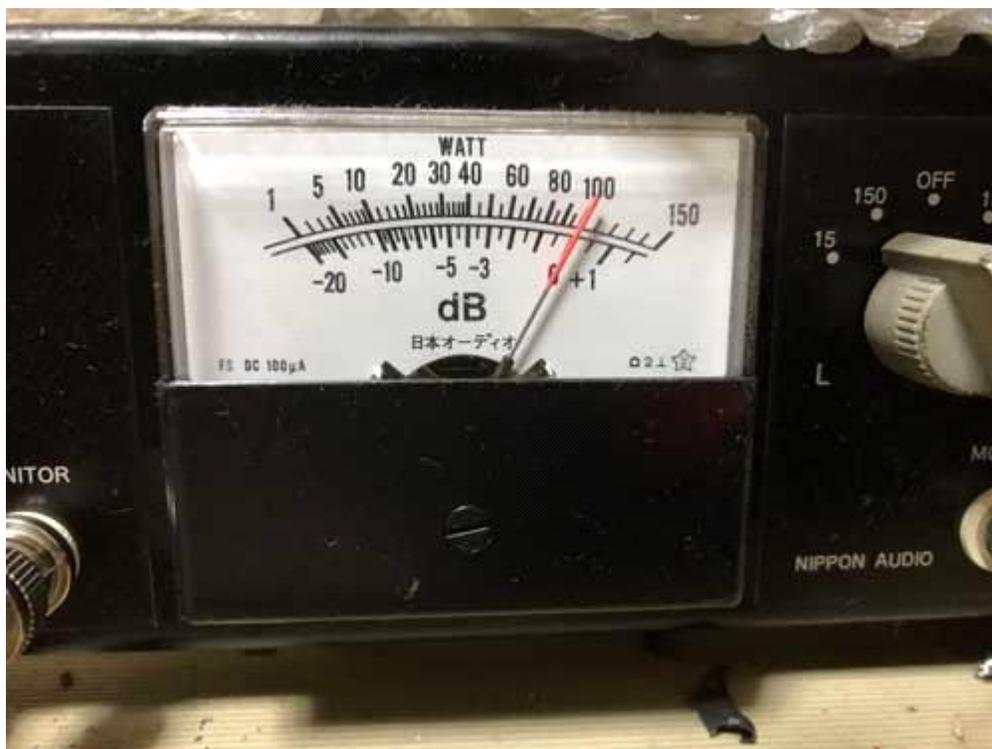
問題なく100Wの出力を確認 (1KHZ 8Ω負荷)

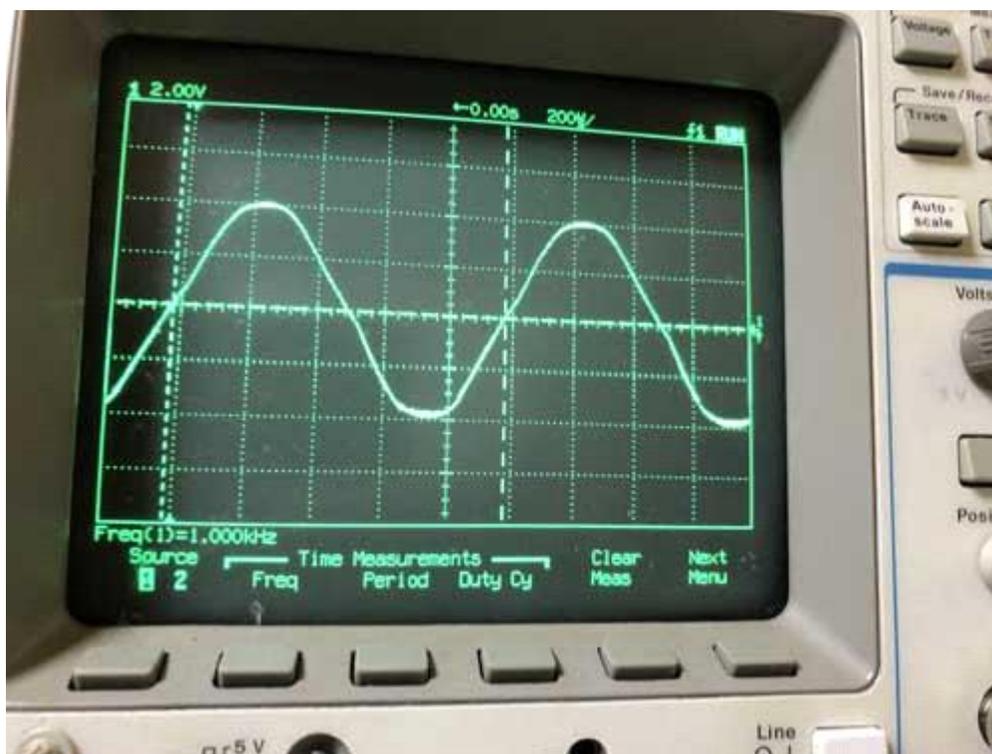
最大時の波形 (1KHz)

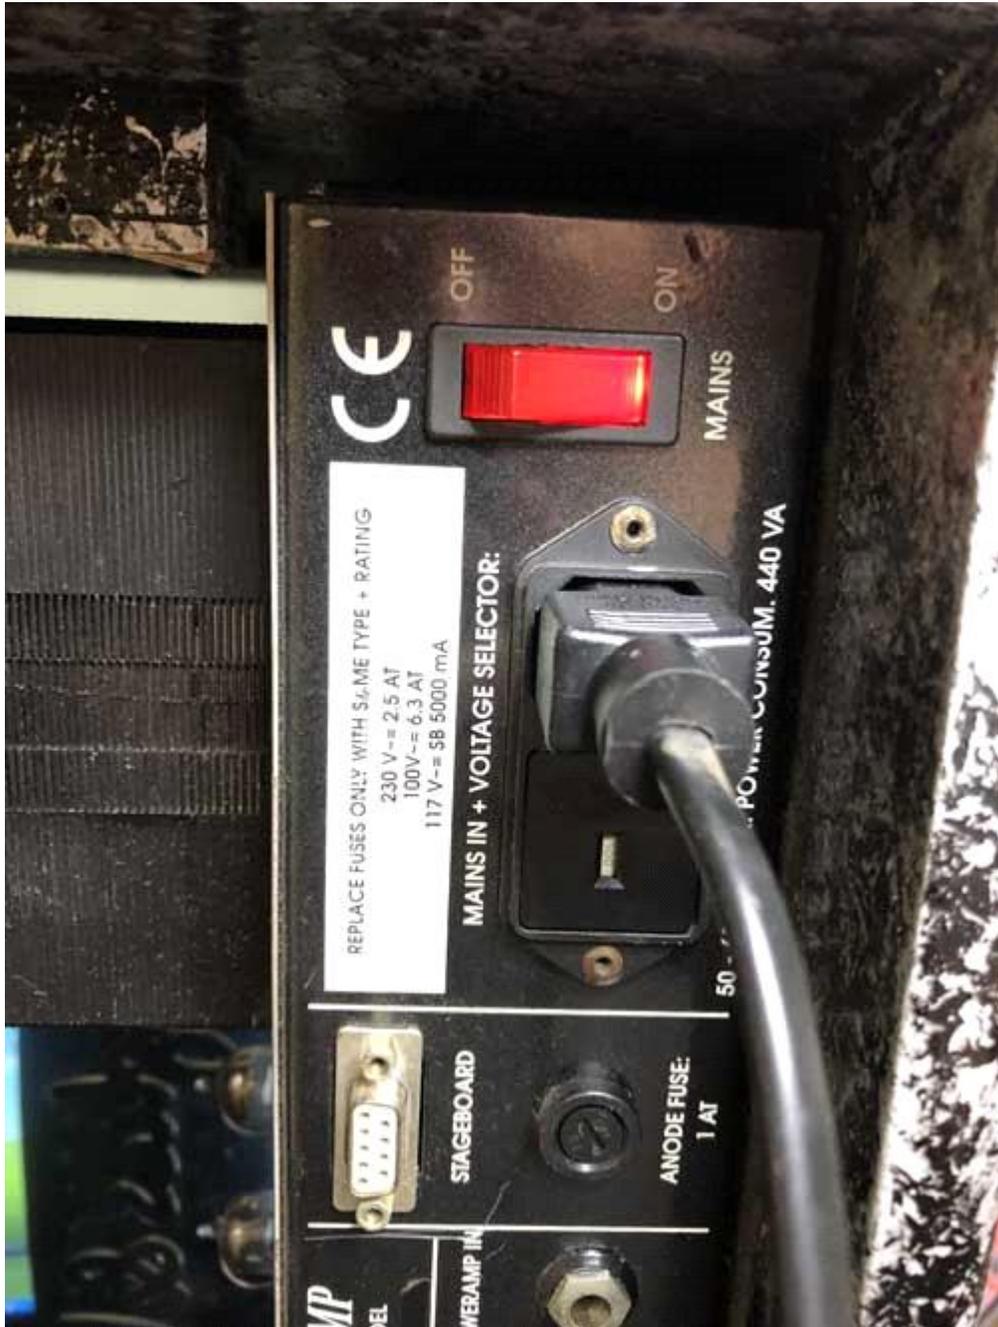
電源スイッチの点灯具合
