Hughes&Kettner TriAmp

故障内容 リバーブが不安定

修理内容 リバーブジャック部分の断線（基板のはんだクラック）、BIAS調整、真空管マッチング合わせ、動作確認

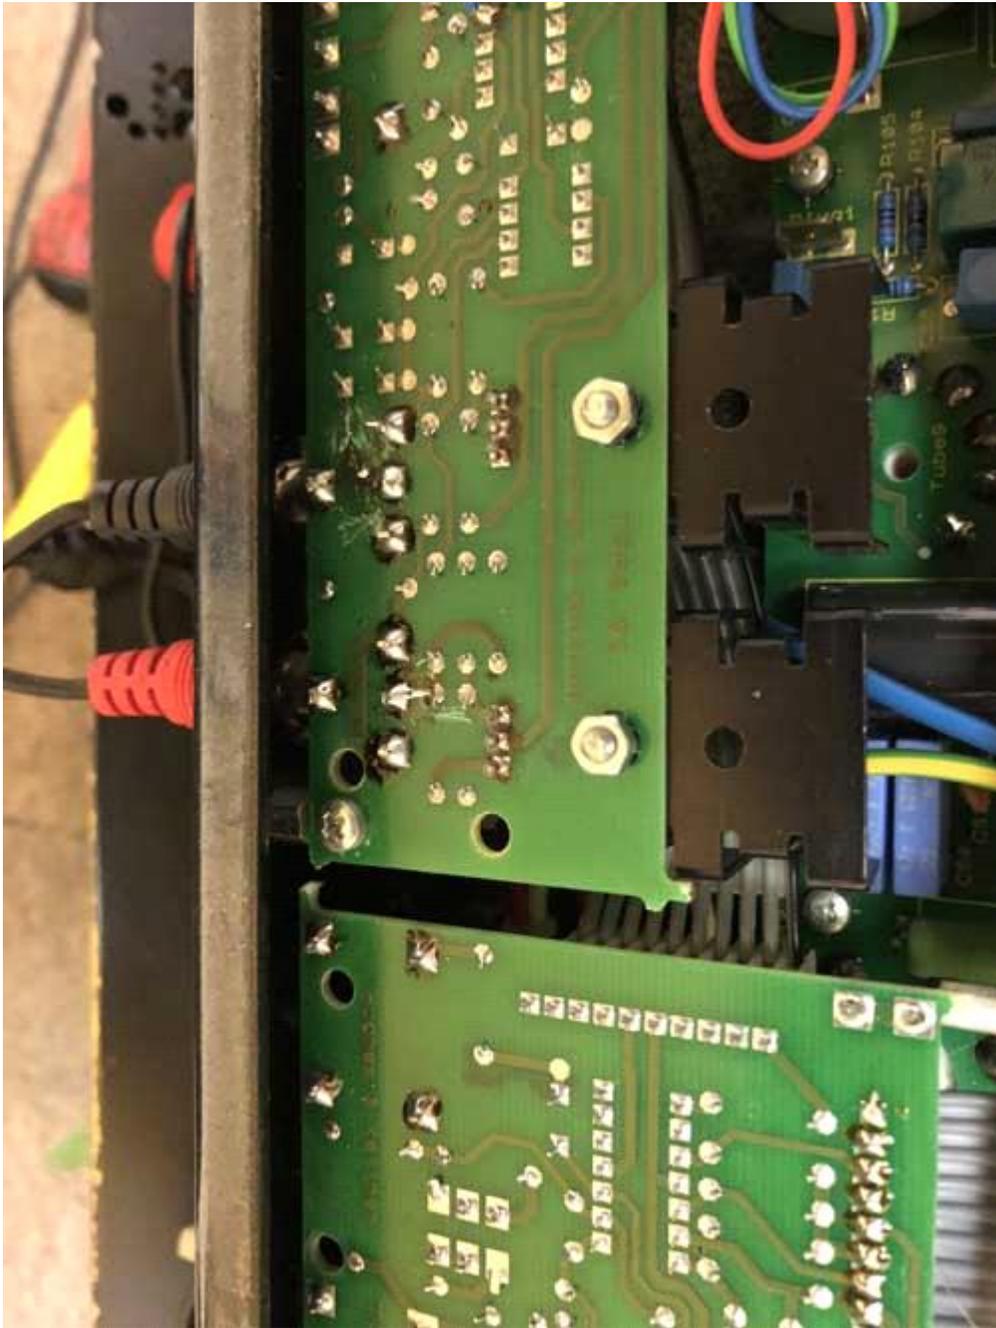
リバーブジャック部分のはんだを補強する

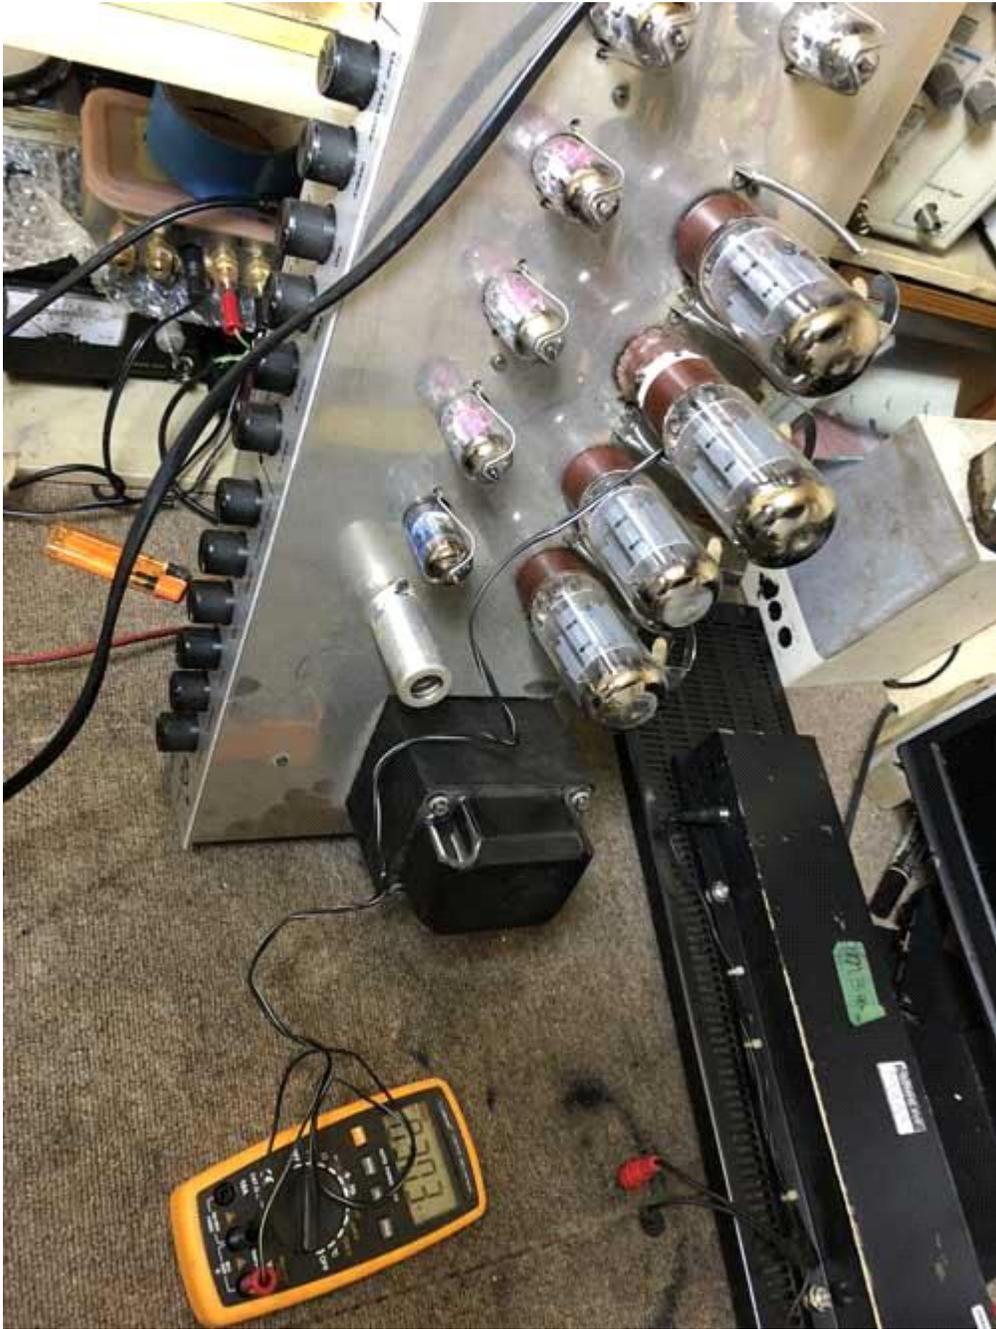
BIASを合わせる

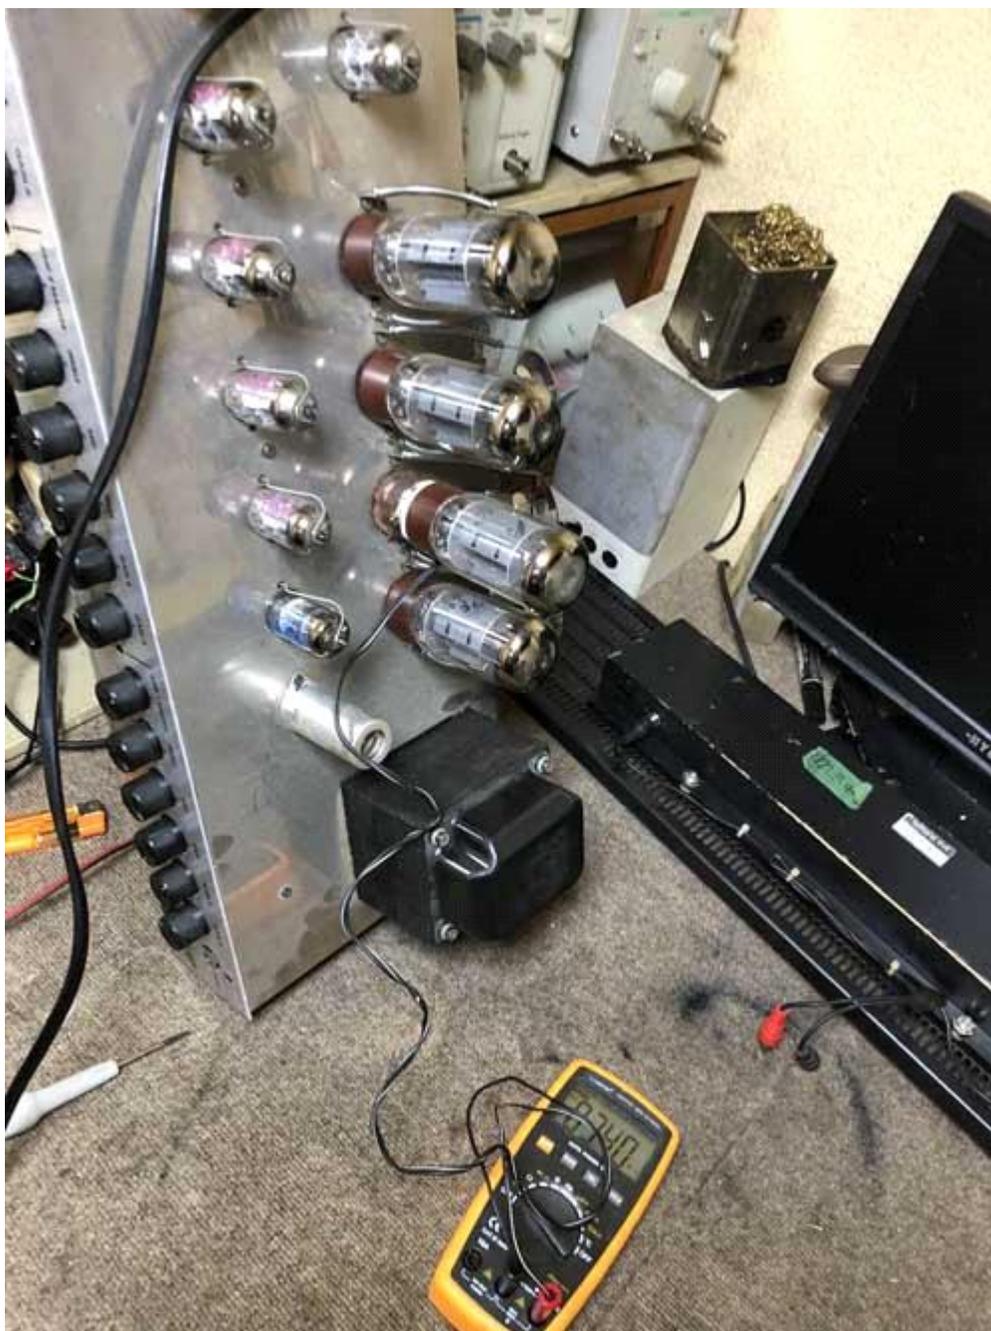
真空管の位置を変えてマッチングを合わせる

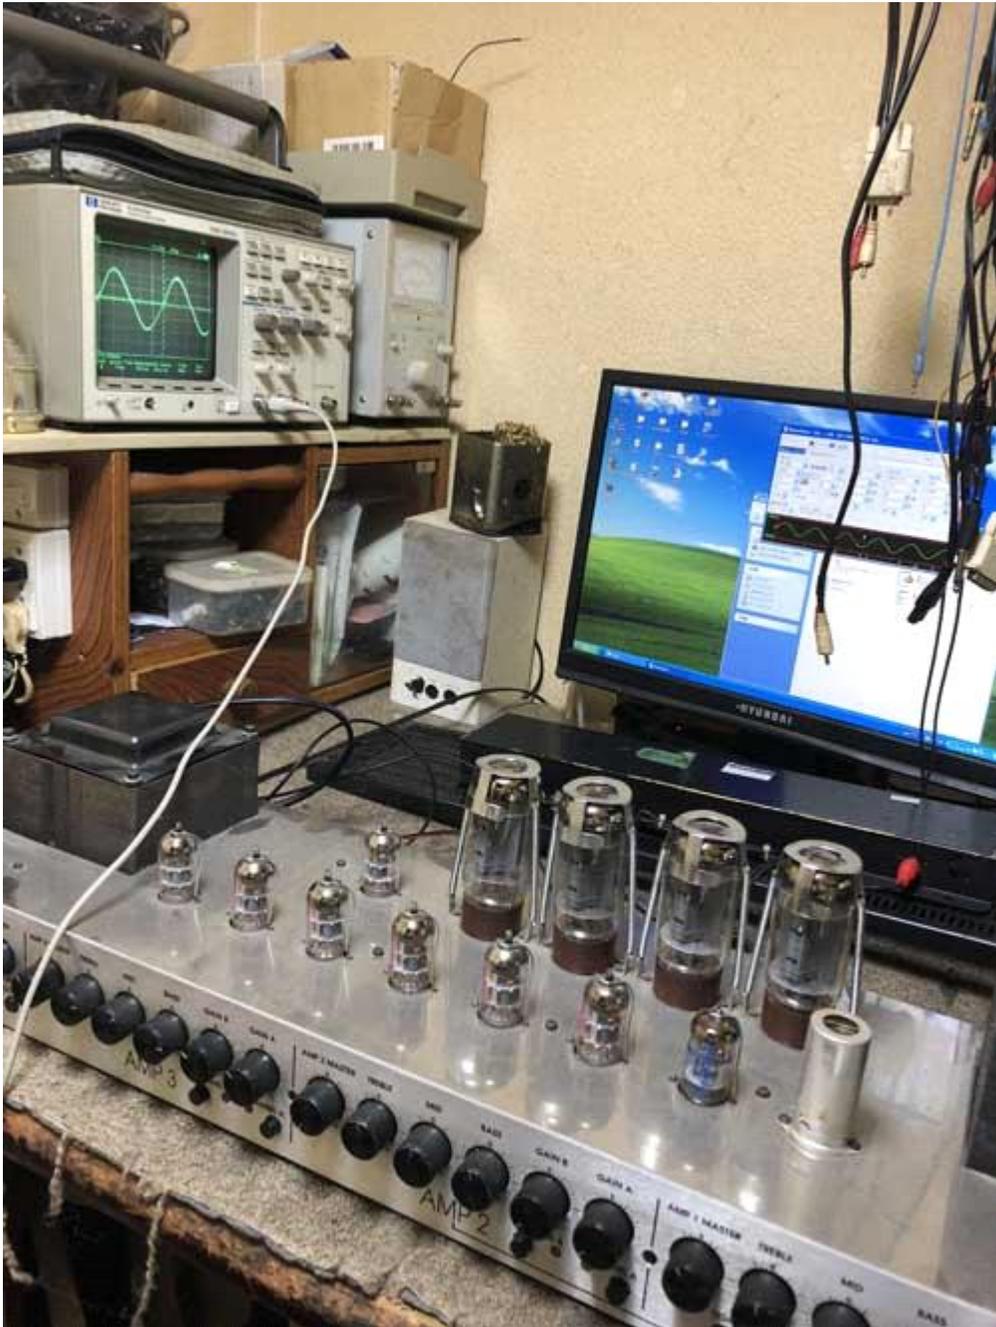
出力を確認する

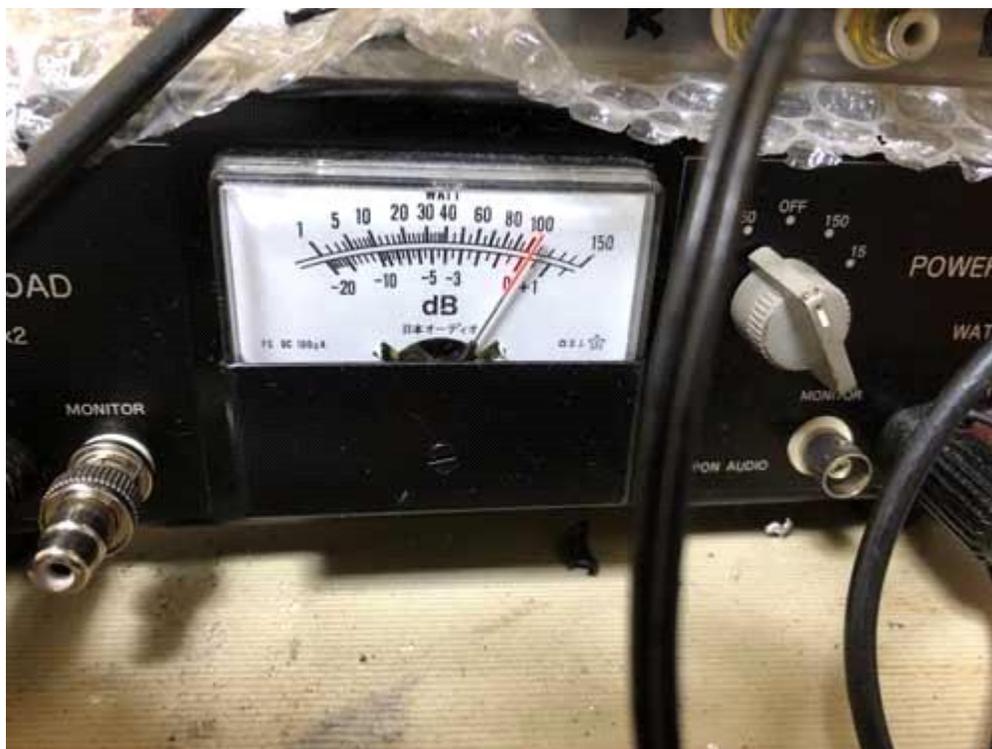
8Ω負荷で110W位まで出力します。

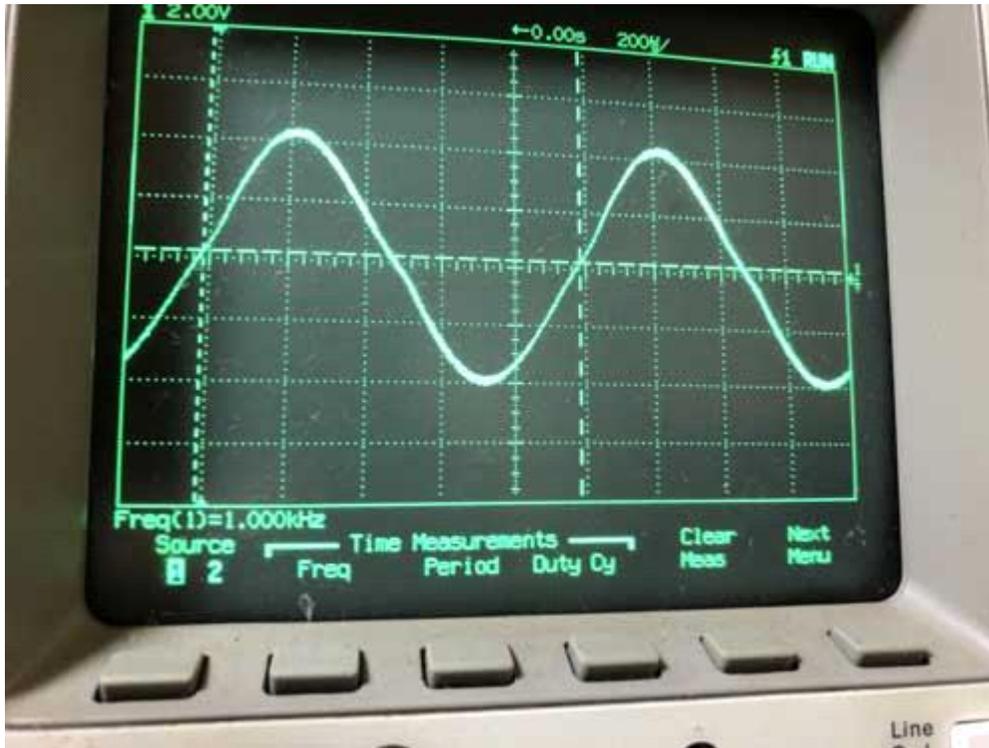
110W時の波形 (1KHz)
