## Polytone 102

故障内容 電源ON時に非常に大きなノイズ、ギターを繋いで鳴らしても音が小さい。

修理内容 内部配線の断線修理、プリ部とパワー部の間にリレーを設置して電源ON時で出るノイズの軽減措置をする。

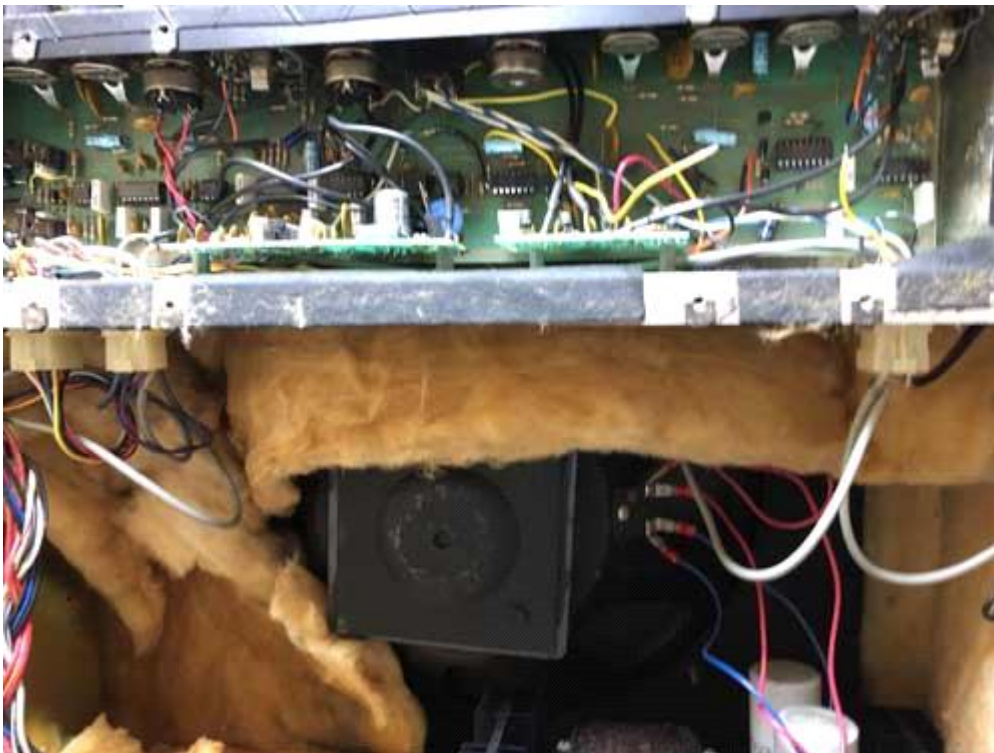
内部の配線が断線してしまっている。
