AMPEG SVT3PRO

故障内容 イコライザ一切替スイッチ破損、EQランプ光らない

修理内容 ロータリースイッチ交換、メイン基板はんだ修正、BIAS調整、背面ノブ取付け  
(最終トランジスタ) 動作確認

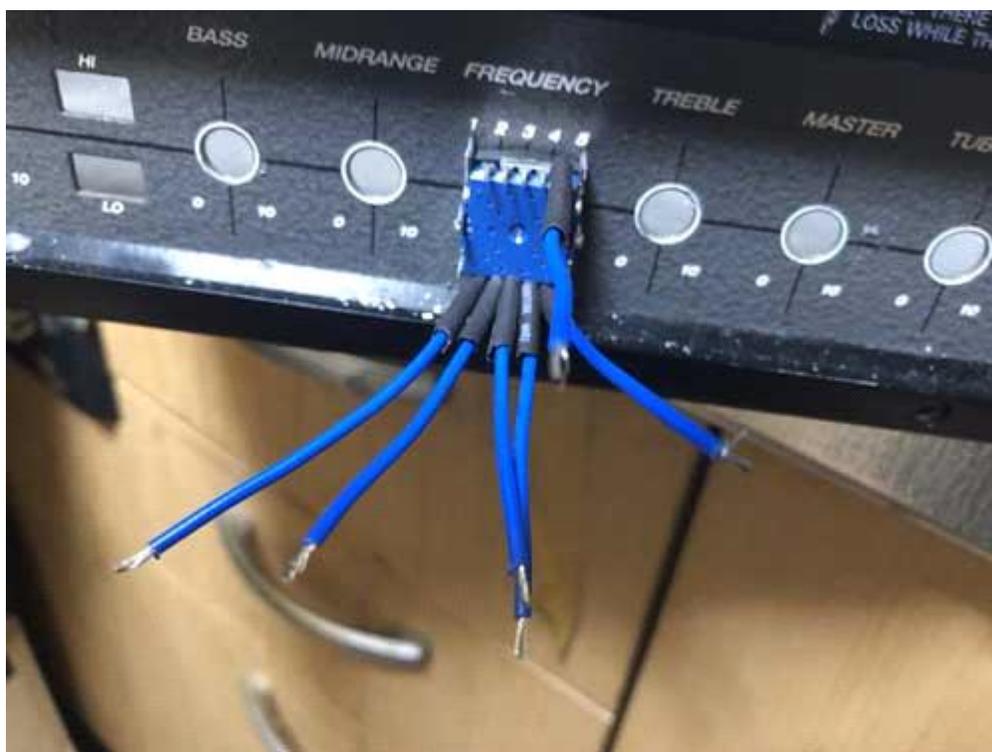
内部基板を外してはんだ修正と新たに付けるロータリースイッチの配線をする

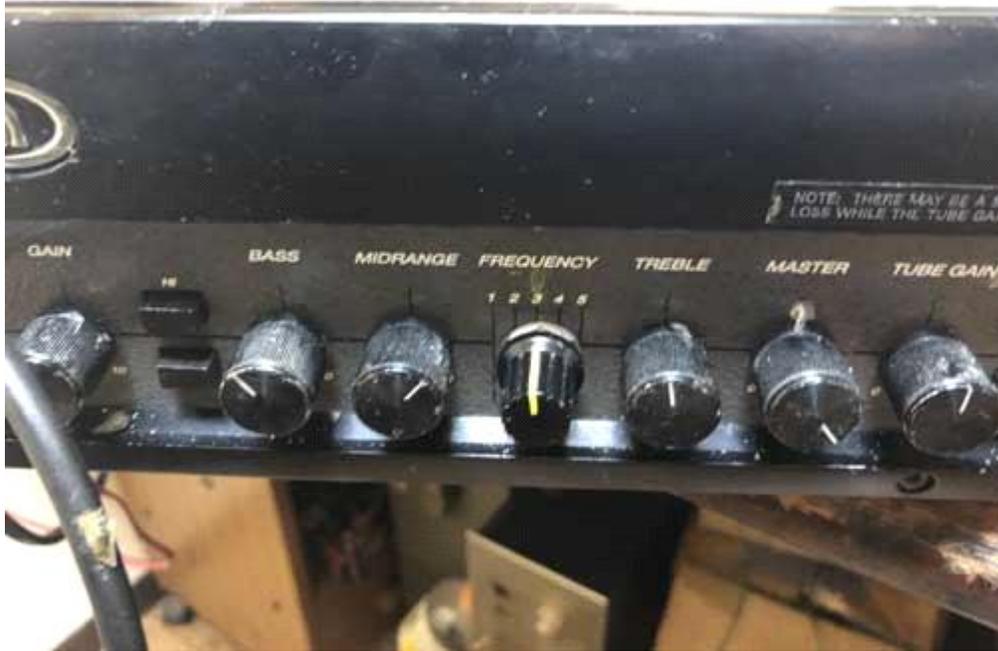
表面のコントロール位置に合わせてノブを固定する

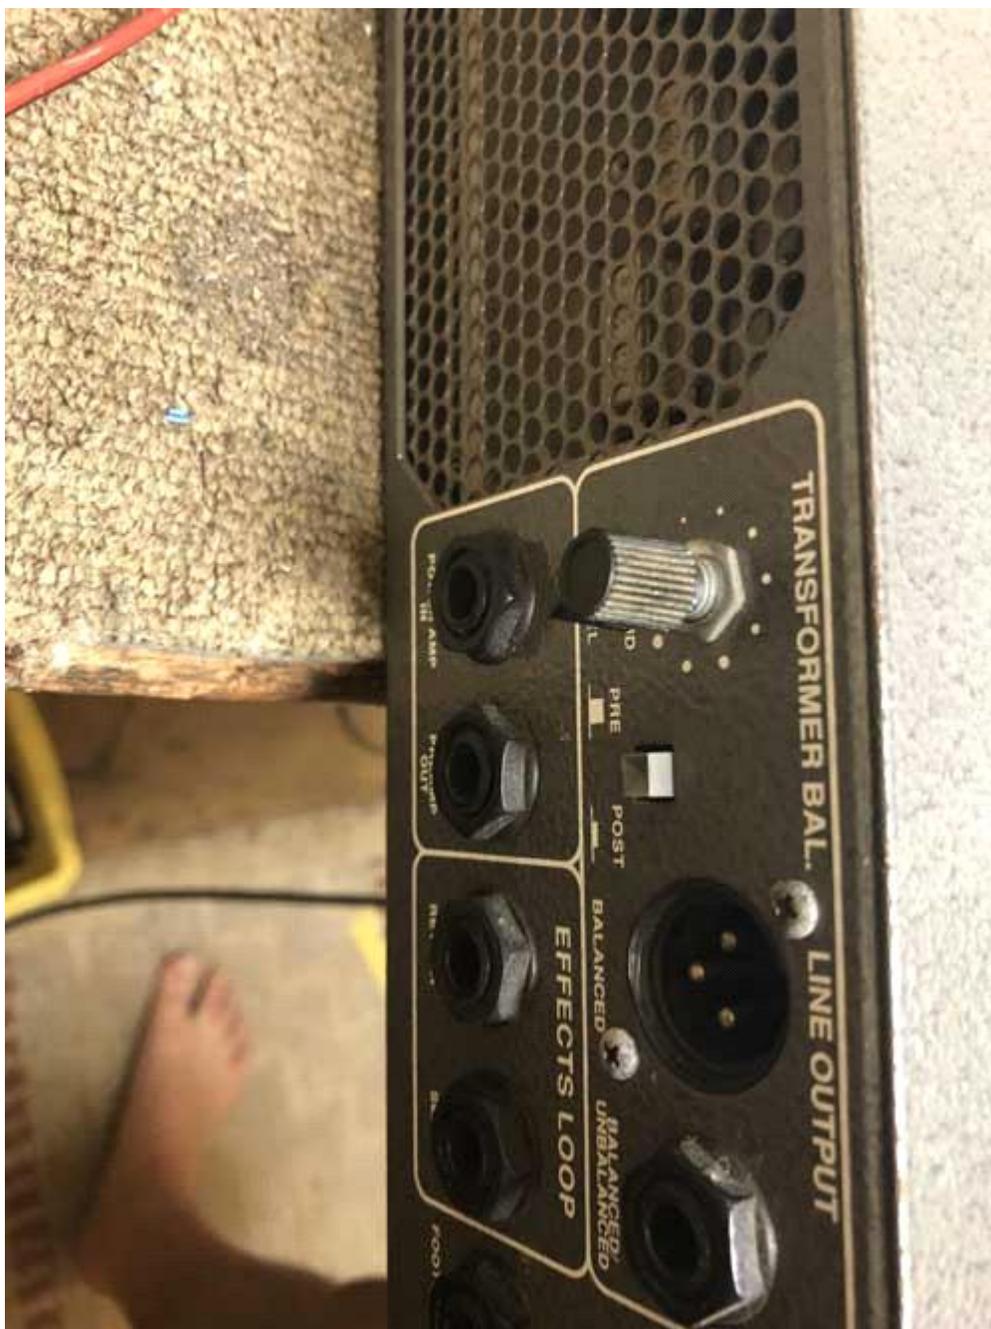
背面VRにもノブを付ける

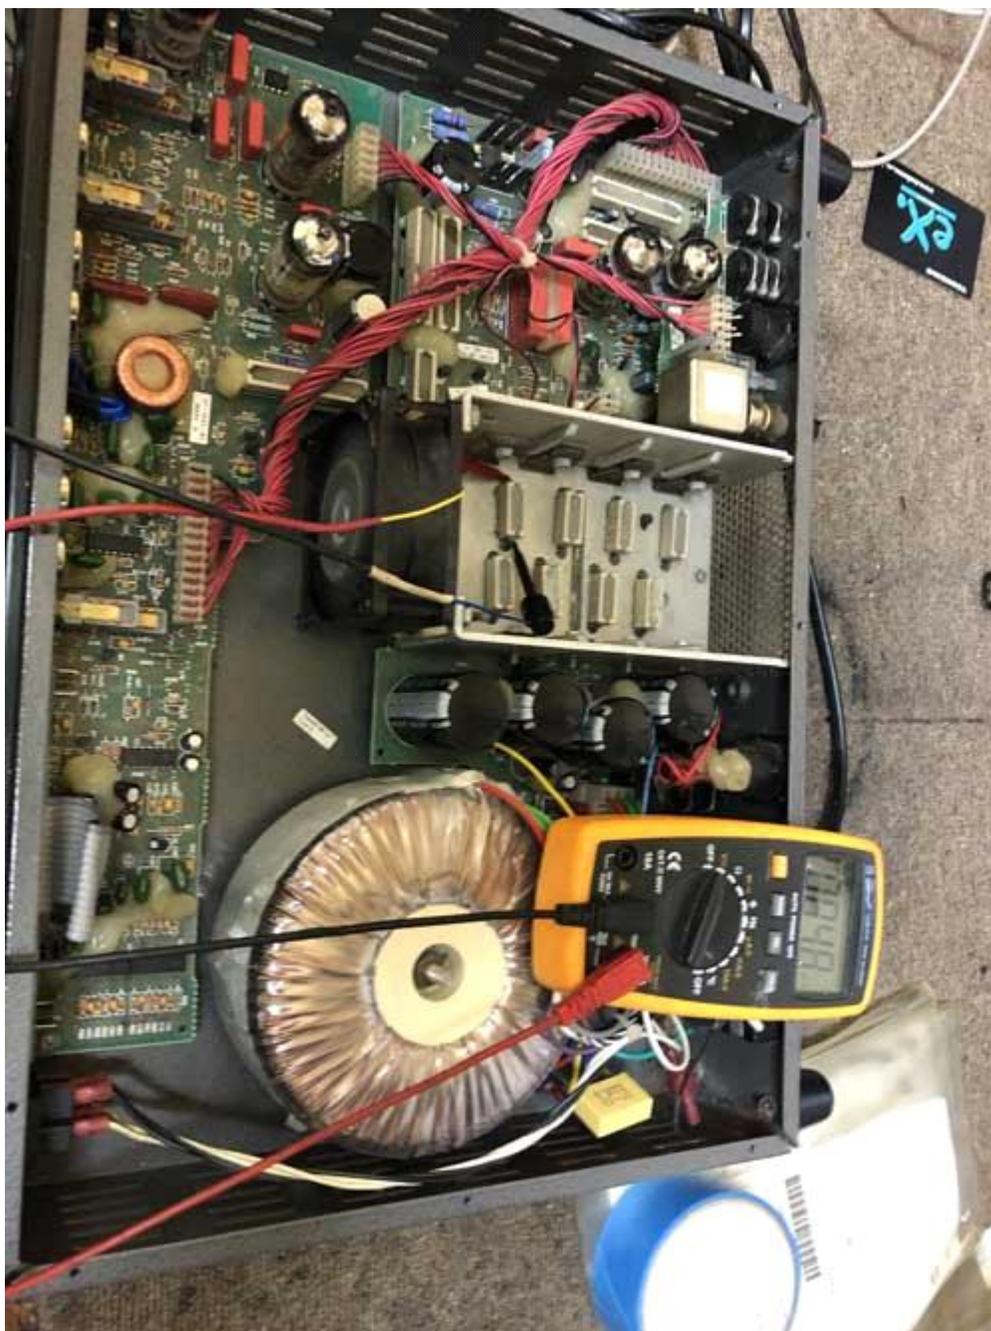
一か所プリ管（12AX7）を交換してパワー段の調整をする。

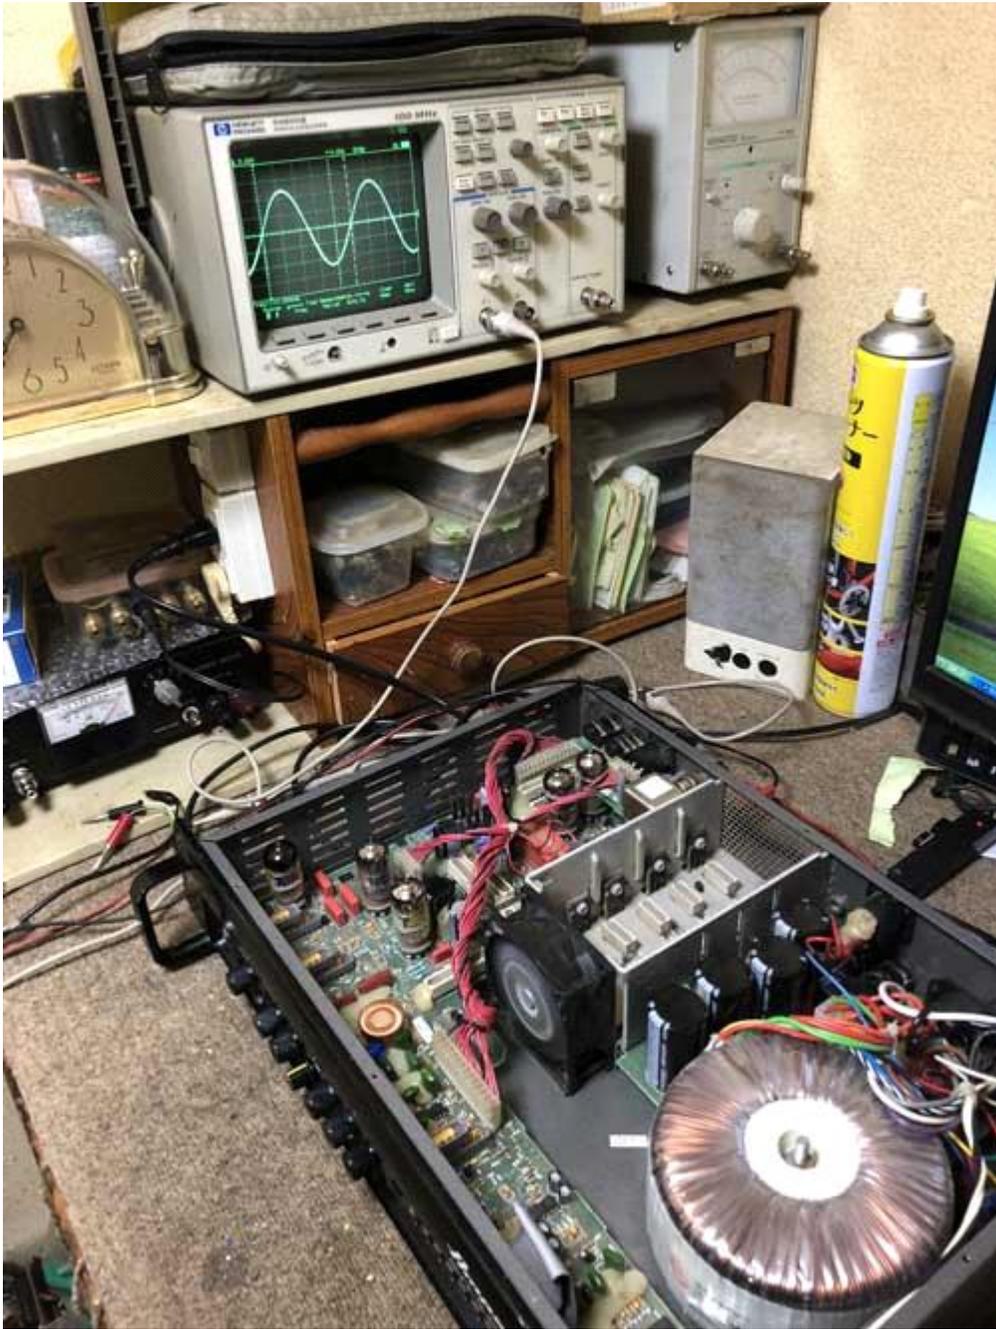
パワーアンプ部の動作確認をする

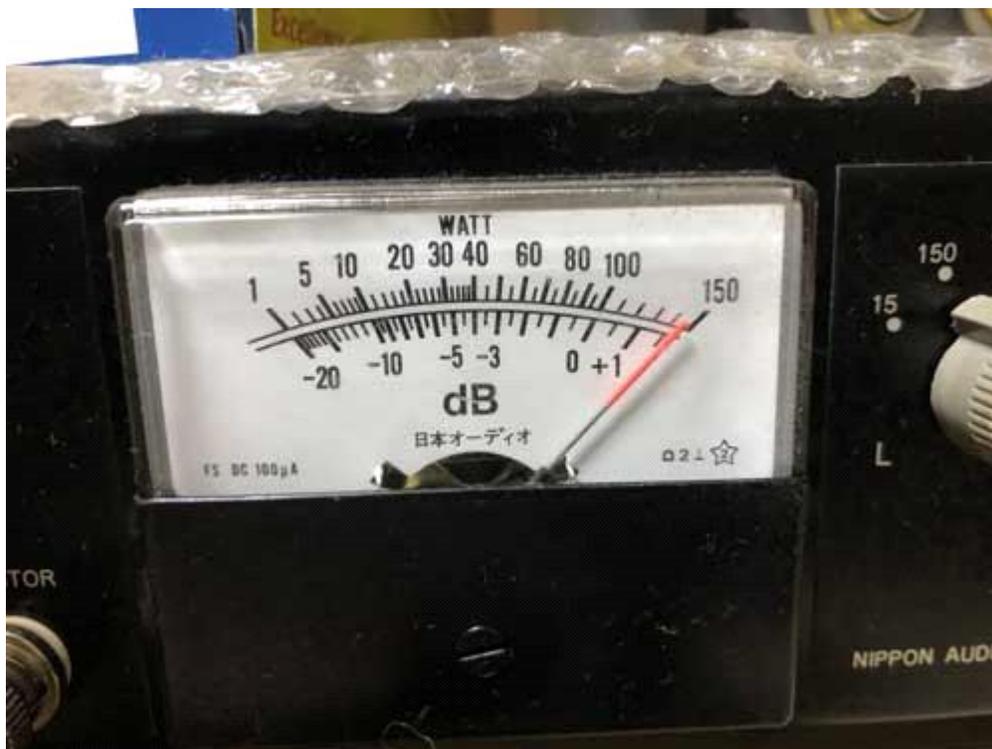
ダミーロード最大150W 8Ω負荷 1kHz (カタログ値は275W)

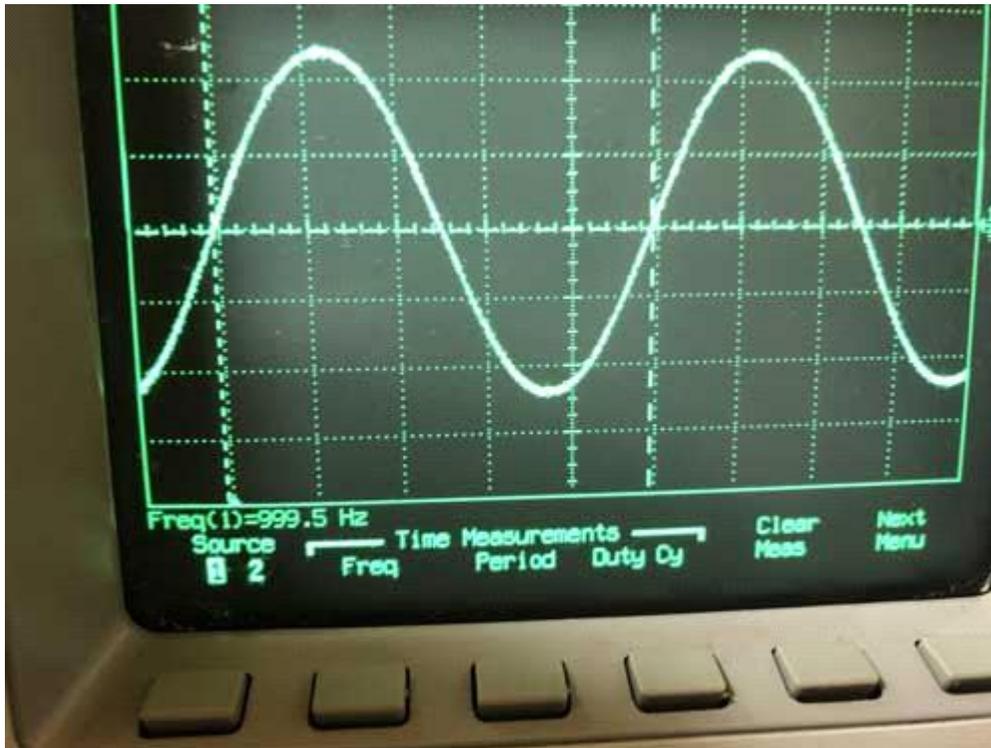
波形に異常はありませんでした。
