6BM8自作真空管アンプ（メーカー不明）

故障内容 ノイズが出る

修理内容 BIAS確認、プリ真空管交換2本、動作確認

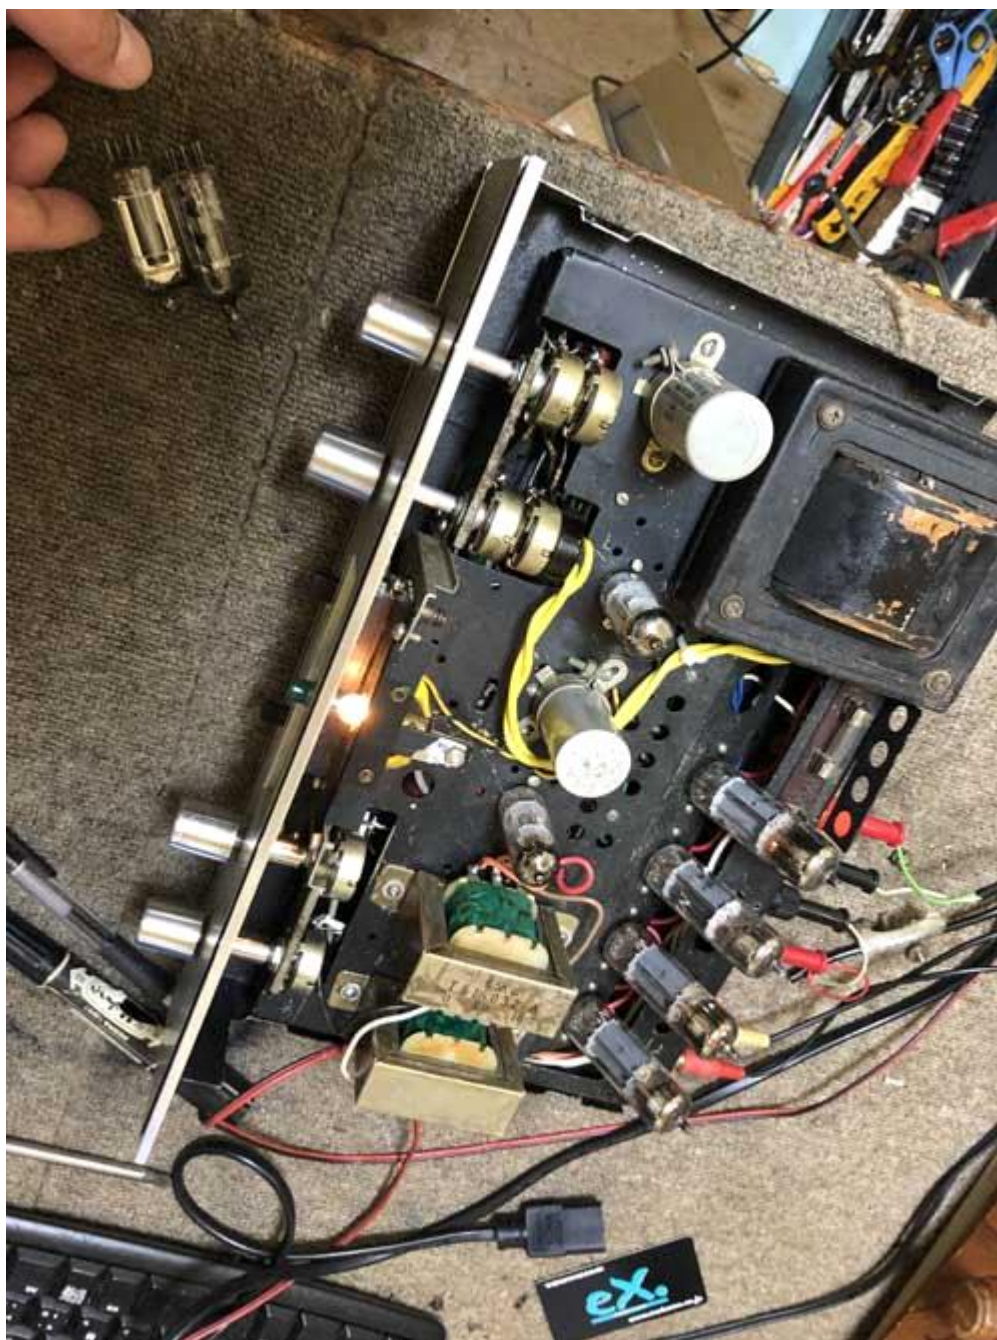
ボソボソとノイズが出るのでプリ管を交換する（左右2本）

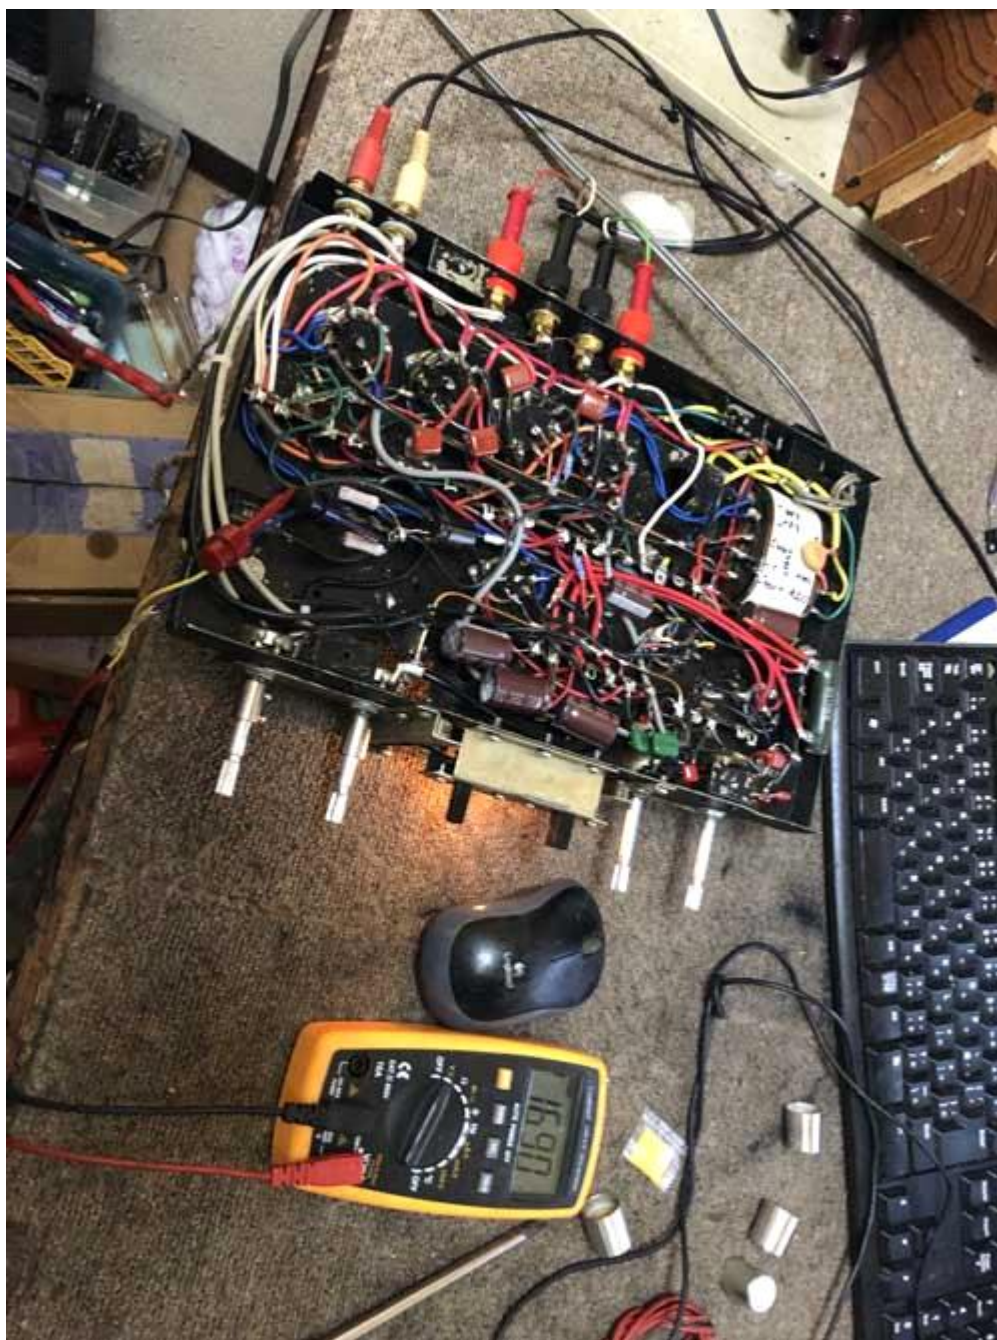
BIASを確認する（自己BIAS方式のため調整不要）

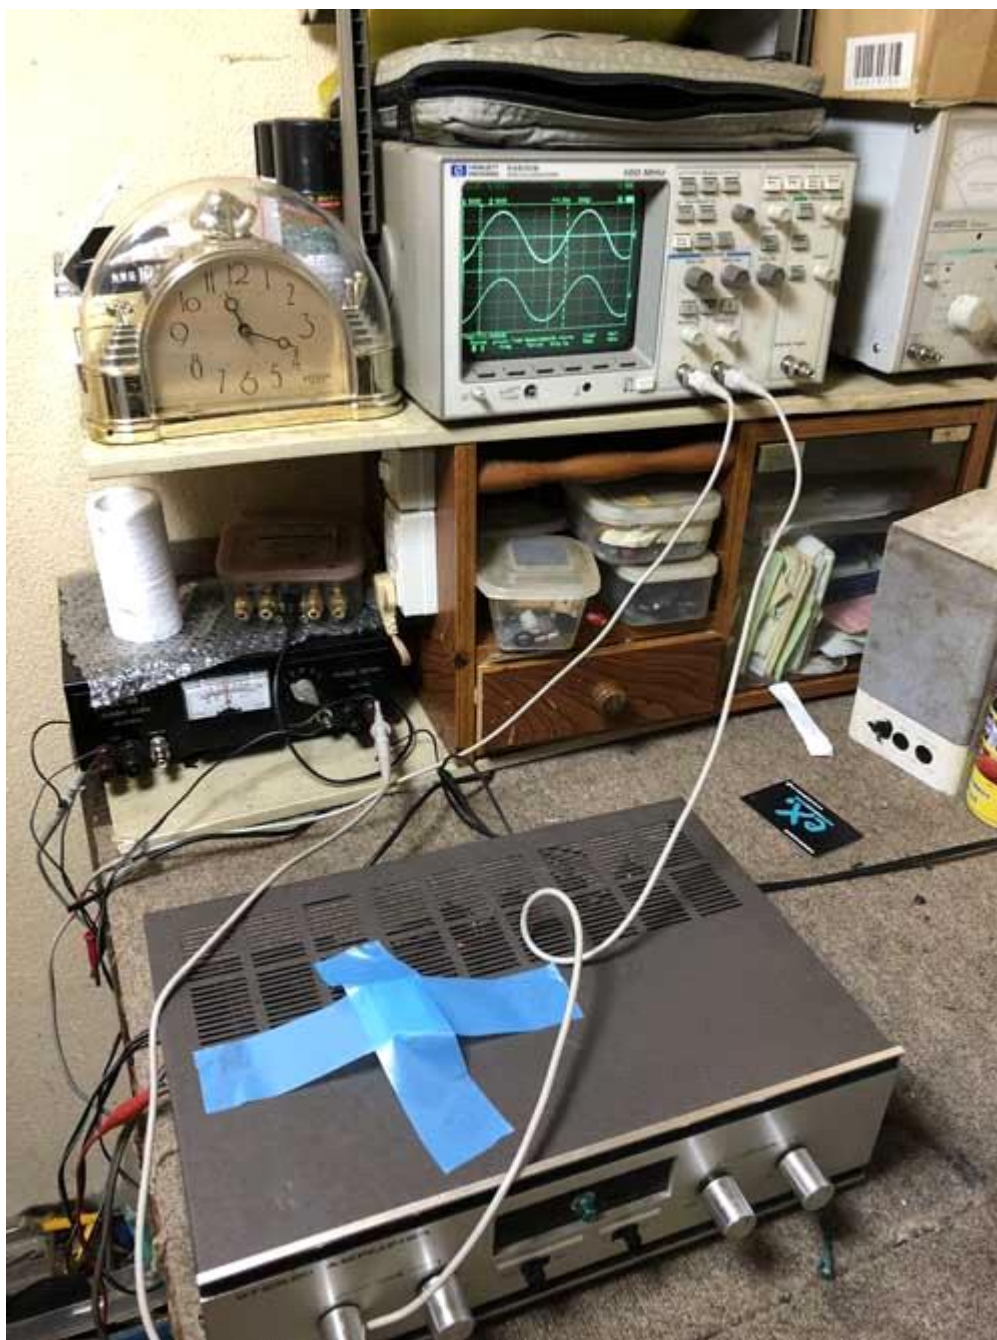
出力テストをする（4W程度が限界です。）

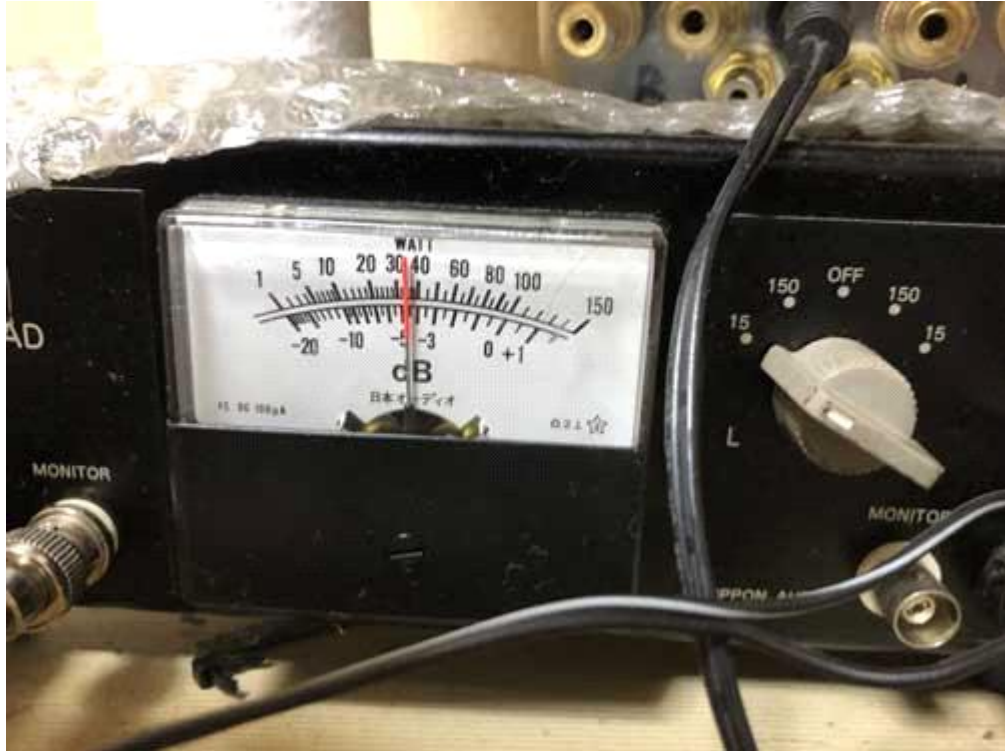
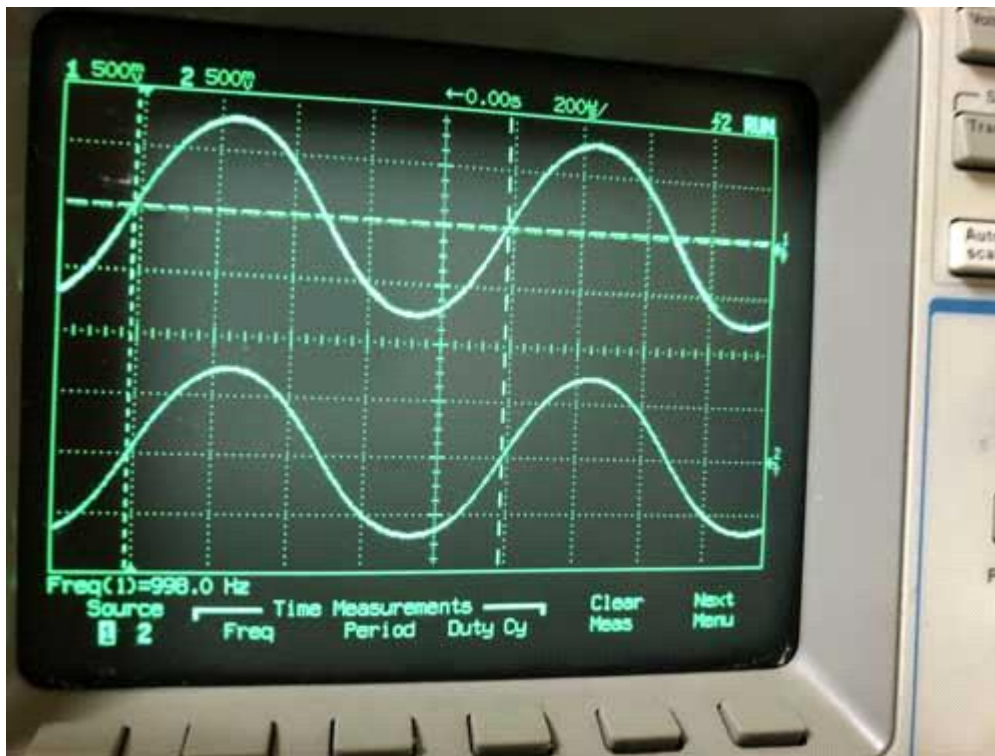
4W+4W 8Ω 負荷時の波形 左右とも異常ありません
